BYGNINGSFORNYELSE 2013

EJENDOMSBEKRIVELSER

KØBENHAVNS KOMMUNE
Teknik- og Miljøforvaltningen

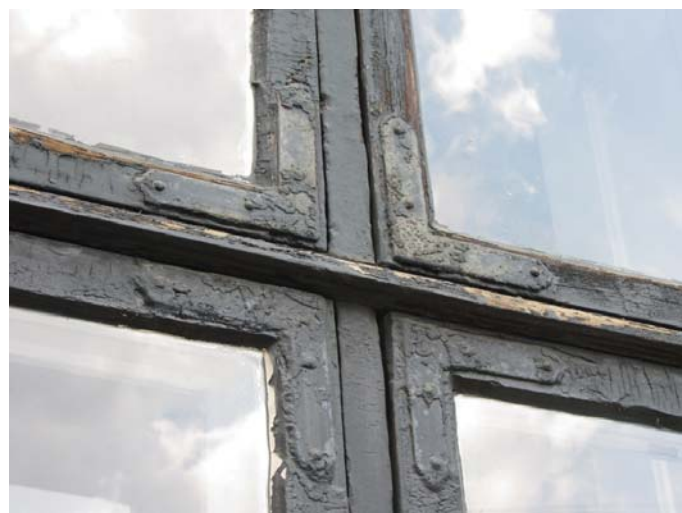
Udtjent vindue mod gaden
