Notat

Bilag 7 Besvarelse af spørgsmål vedr. hørings svar

Teknik- og miljøborgmester Line Barfod (Ø) har stillet følgende spørgsmål vedrørende de hørings svar, der er kommet i forbindelse med naboorienteringen om fornyet tidsbegrænset dispensation til indretning af Grønlandske Handels Plads, Indre By:

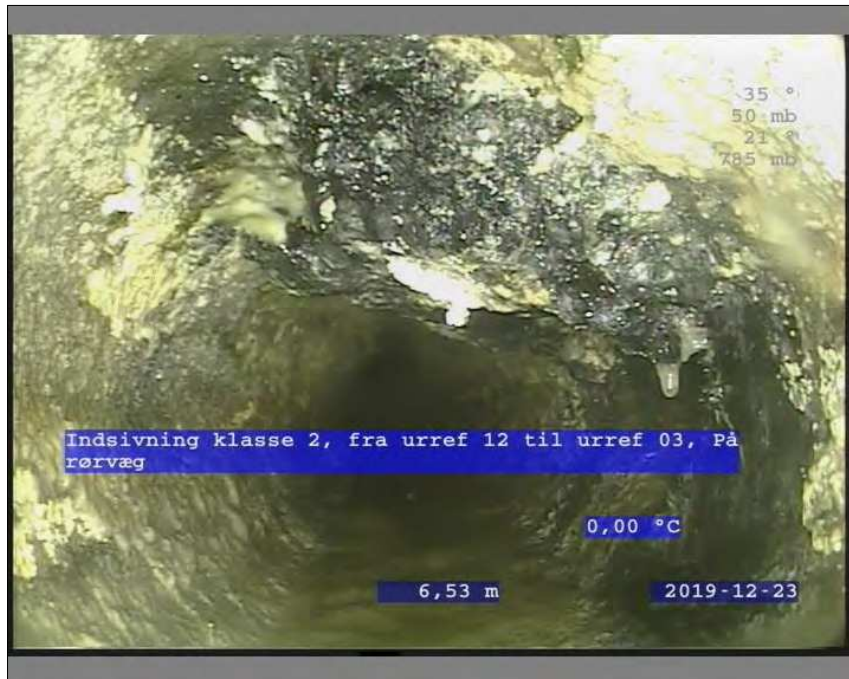
Foto: 7_9A, Medie #: TV2-414, 00:02:52
 6,5m, Indsivning klasse 2, fra urref 12 til urref 03, På rørvæg
