BYGNINGSFORNYELSE 2014

BESKRIVELSE AF DE INDSTILLEDE PROJEKTER

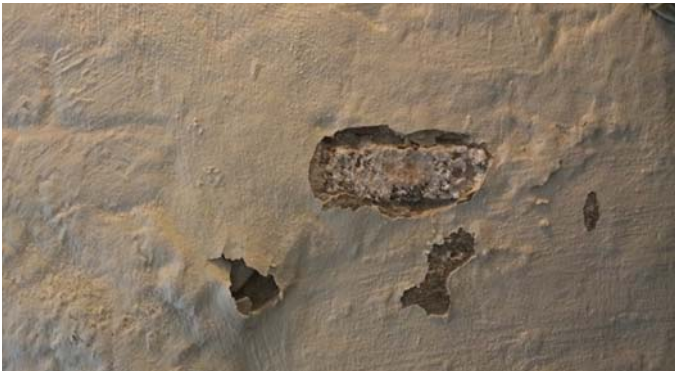
Fugt i kældervægge pga. dårlig ventilering

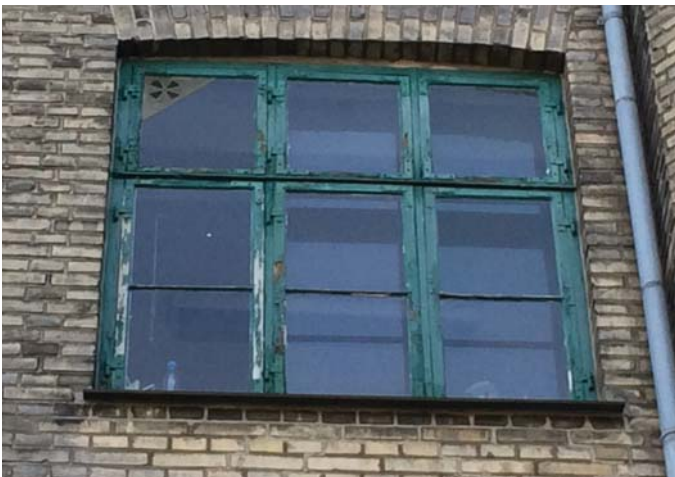
Vinduer mod gård er nedslidte og skal skiftes

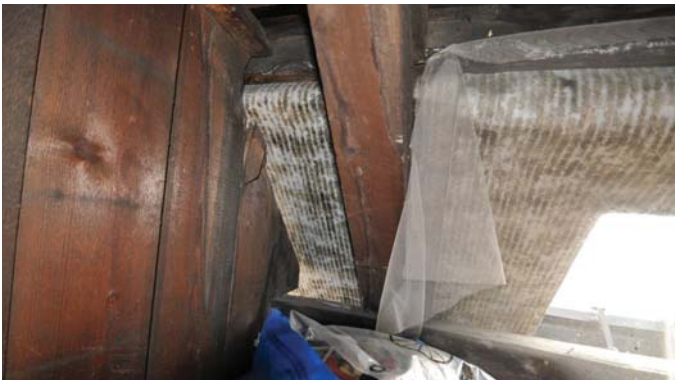
Skimmel på tagkonstruktion udbedres og ventilation forbedres

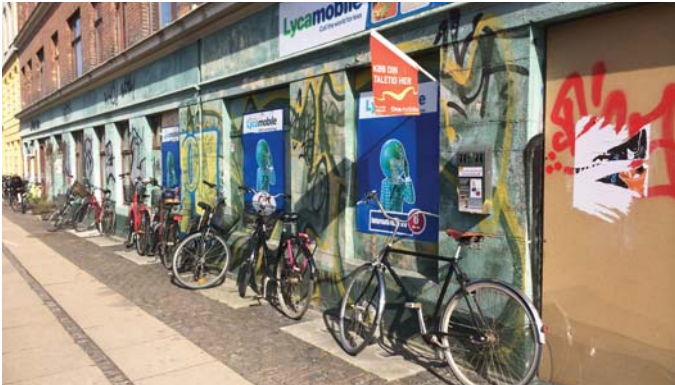
Underfacade istandsættes og lyskasser nedlægges pga. fugt

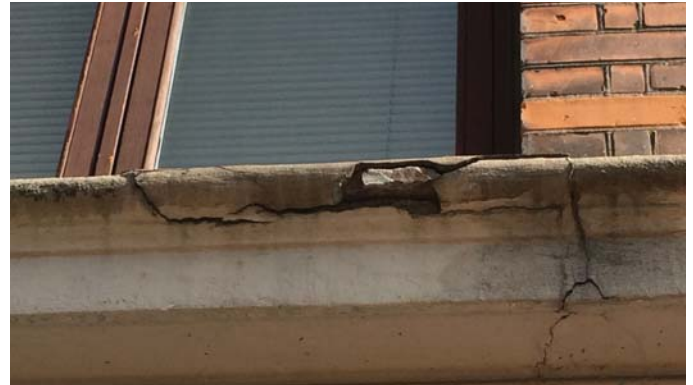
Vinduer istandsættes og energioptimeres og facader tættes

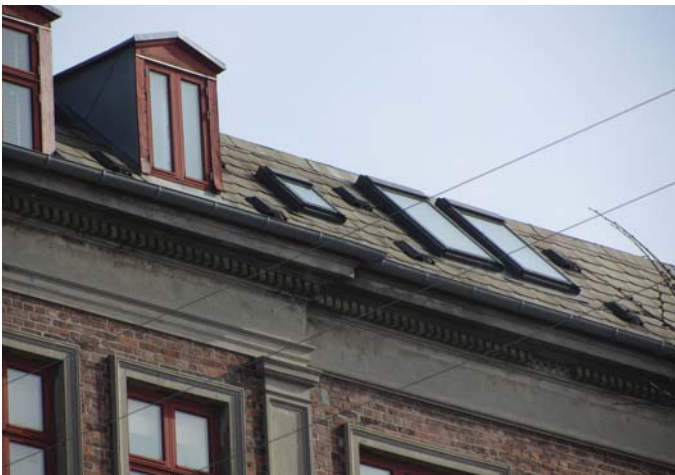
Nedslidt tagbeklædning skiftes og der efterisoleres
