OKTOBER 2017  
KØBENHAVNS KOMMUNE

# MILJØVURDERING AF KOMMUNEPLANTILLÆG OG LOKALPLAN FOR DEN HVIDE KØDBY

MILJØVURDERINGSRAPPORT

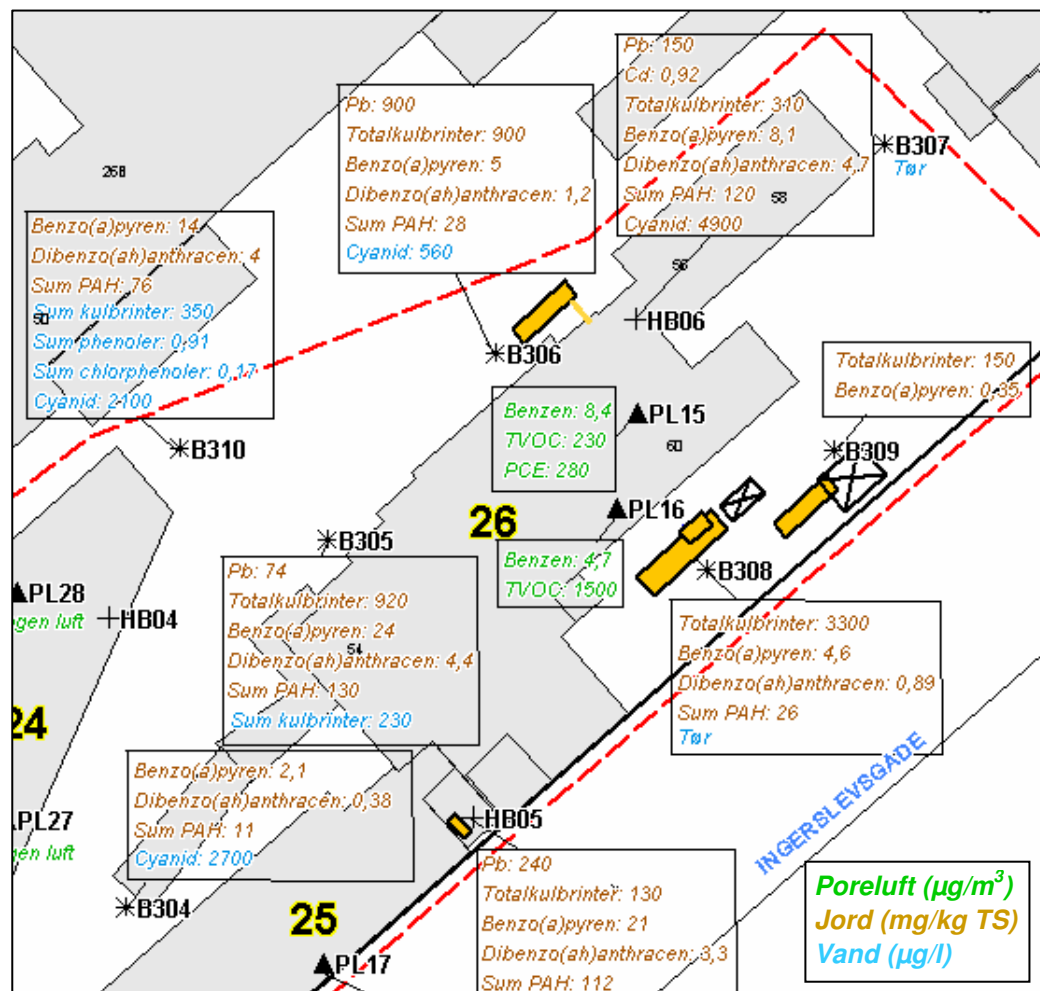
Det har kun været muligt at udføre poreluftmålinger og håndboringer i den vestlige del af bygning 26, da den østlige del stadig benyttes til slagtervirksomhed.

I begge poreluftmålinger er der påvist kulbrinter (TVOC) og desuden i PL15 PCE. Koncentrationsniveauerne vurderes dog ikke umiddelbart at være så høje, at de kan udgøre en risiko for indeklimaet jf. afn. 5.5.

I jordprøven HB06 er afskæringskriteriet overskredet for PAH'er. Desuden er der fundet indhold af tunge og mellem tunge kulbrinter over jordkvalitetskriteriet samt et højt indhold af cyanid, hvilket indikerer at forureningen hidrører gasværket. På baggrund af det påviste indhold af total kulbrinter i jorden kan det

ikke umiddelbart afvises, at der kan ske en afdampning af kulbrinter der overskrider afdampningskriteriet.

Figur 5.7. Påviste forureningsniveauer i og omkring bygning 26.

I figur 5.7 er analyseresultaterne for de parametre der overskrider kvalitetskriterierne vist.

I gården mellem bygningerne 24, 25 og 26 er der udført i alt 4 dybere boringer (B304-306 og B310). I B305, B306 og B310 er der i jordprøver påvist overskridelse af afskæringskriteriet for PAH'er, mens afskæringskriteriet for bly er overskredet i B306. Desuden er der i B305 og B306 påvist kulbrinter over jordkvalitetskriteriet.

I vandprøverne fra B304, B306 og B310 er der påvist overskridelse af grundvandskvalitetskriteriet for cyanid, mens der ses overskridelse for kulbrinter i B305 og B310.
