OKTOBER 2017
KØBENHAVNS KOMMUNE

MILJØVURDERING AF KOMMUNEPLANTILLÆG OG LOKALPLAN FOR DEN HVIDE KØDBY

MILJØVURDERINGSRAPPORT

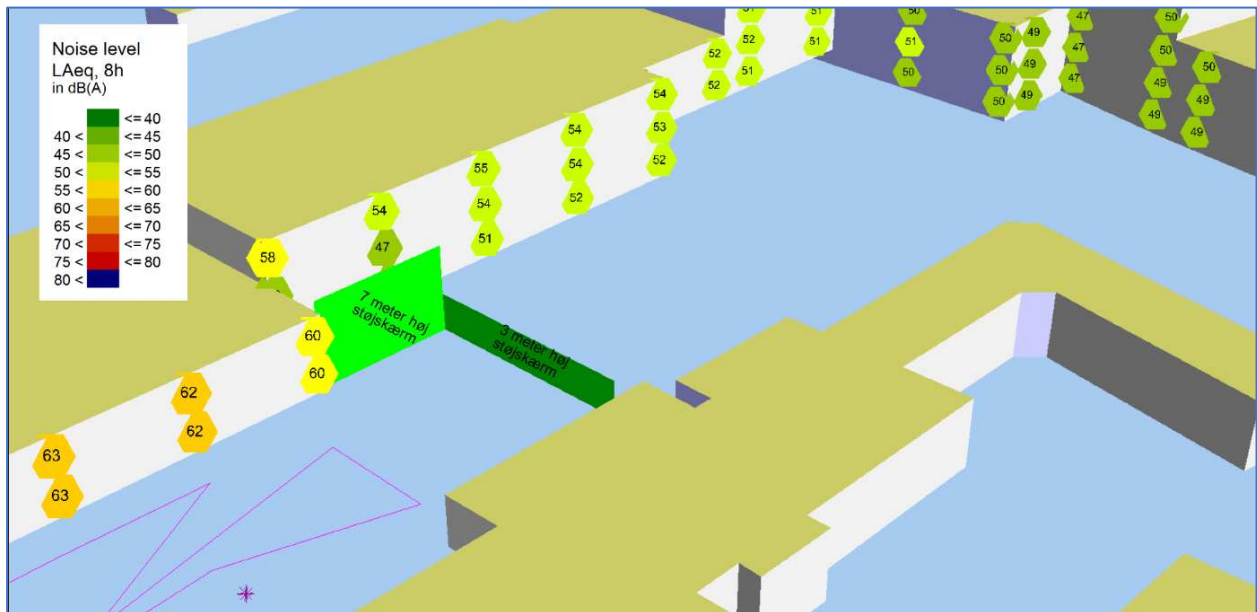
Figur 7 Facadestøjsberegning, L_{Aeq} skærmet

Dette kan opnås ved støjafskærmning med en 7 + 3 m høj skærm i retning mod Staldgade. Støjskærmen kan med fordel indarbejdes i et arkitektforslag, og måske med fordel etableres i form af en bygning. Der er her udført beregning for støjabsorberende skærme.

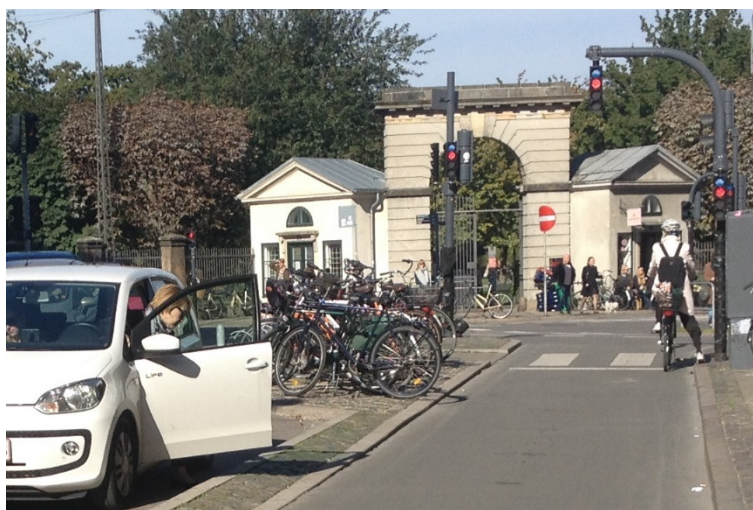
Figur 6 Eksempel på smal helle mellem parkeringsbane og cykelsti

Hvis parkeringsbanen benyttes til kys og kør, anbefales det, at der anlægges en helle mellem parkeringssporet og cykelstien for at minimere risikoen for uheld mellem cyklister og åbne bildøre (se eksempel på Figur 6).
