ANALYSERAPPORT

Rekvirent	DANSK MILJØANALYSE ApS Skelstedet 5 2950 Vedbæk Danmark Att.: Morten Hedegaard	
Sagsnavn/ref.	Kobbelvænget 65, 221004, asbest, rådg.	
Vor Journal nr.	R17613	
Antal prøver og typer	Type	Antal
	Asbest i støv opsamlet på HASTER geltape	6
Dato for modtagelse	2022-10-04	
Rapport version	1

Resultater - Asbest i støv opsamlet på geltape

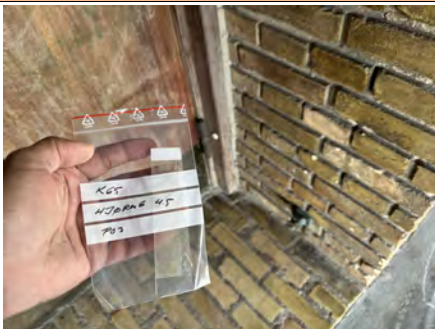
Lab nr.	Beskrivelse	Indhold	Foto
1	Hjørne, bygn. 4-5, P01	-	   
2	Hjørne, bygn. 4-5, P02	Asbest	   
3	Hjørne, bygn. 4-5, P03	-

Lab nr	Prøvenavn	Asbestfibre *	Kommentar
1	Hjørne, bygn. 4-5, P01	0	Meget støv
2	Hjørne, bygn. 4-5, P02	++	Chrysotil
3	Hjørne, bygn. 4-5, P03	0	Meget støv
4	Legehus 01	0	Meget støv
5	Legehus 02	++	Chrysotil
6	Legehus 03	0	Medium støv
Metode:	DMA108 (Udført akkrediteret af MKL, Akk. nr. 549)
