OKTOBER 2017
KØBENHAVNS KOMMUNE

MILJØVURDERING AF KOMMUNEPLANTILLÆG OG LOKALPLAN FOR DEN HVIDE KØDBY

MILJØVURDERINGSRAPPORT

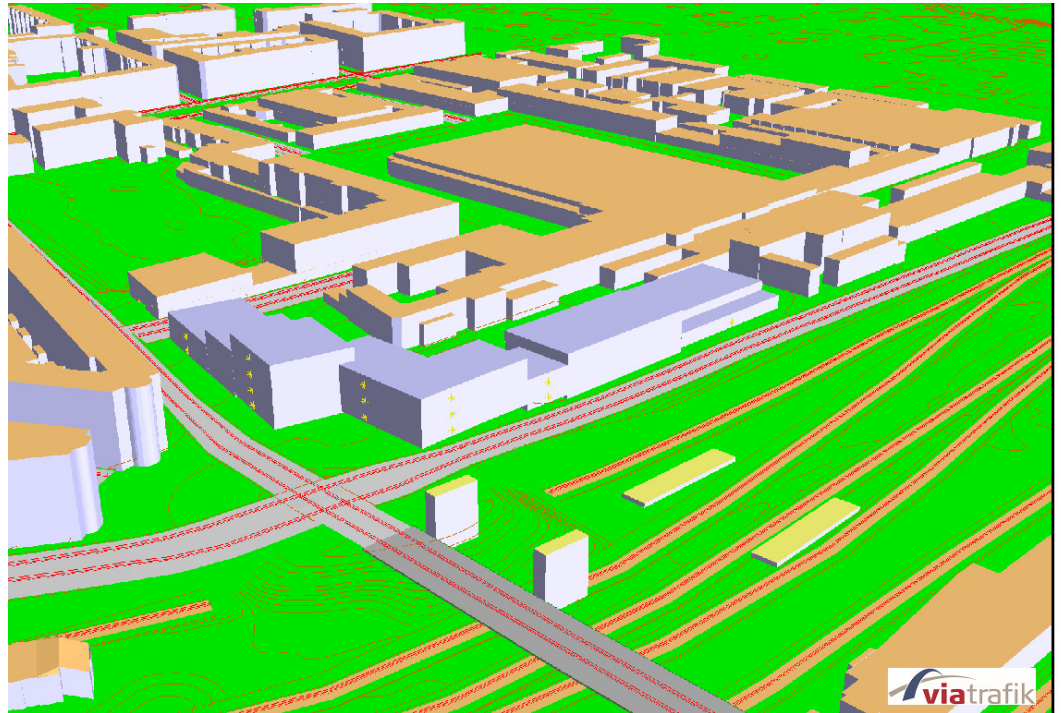
3d-view af bebyggelse med den nye skole anvendt i Støjberegningerne

Herunder 3D-view af bebyggelsen anvendt i beregningerne omkring Skelbækgade skolen

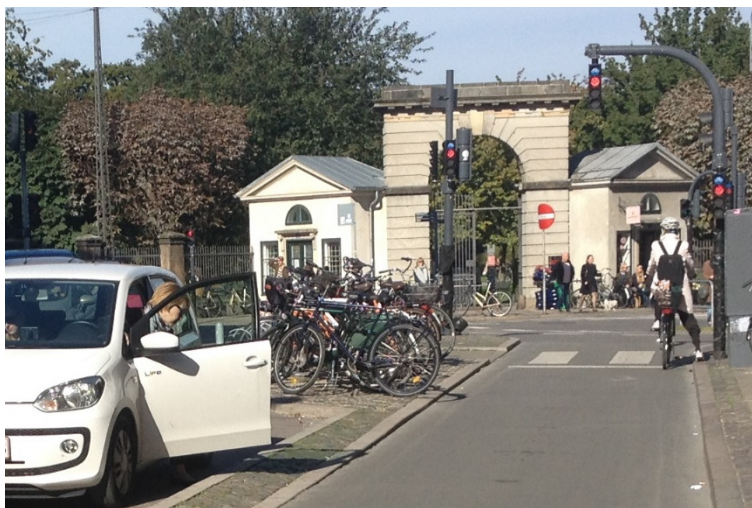
Figur 6 Eksempel på smal helle mellem parkeringsbane og cykelsti

Hvis parkeringsbanen benyttes til kys og kør, anbefales det, at der anlægges en helle mellem parkeringssporet og cykelstien for at minimere risikoen for uheld mellem cyklister og åbne bildøre (se eksempel på Figur 6).

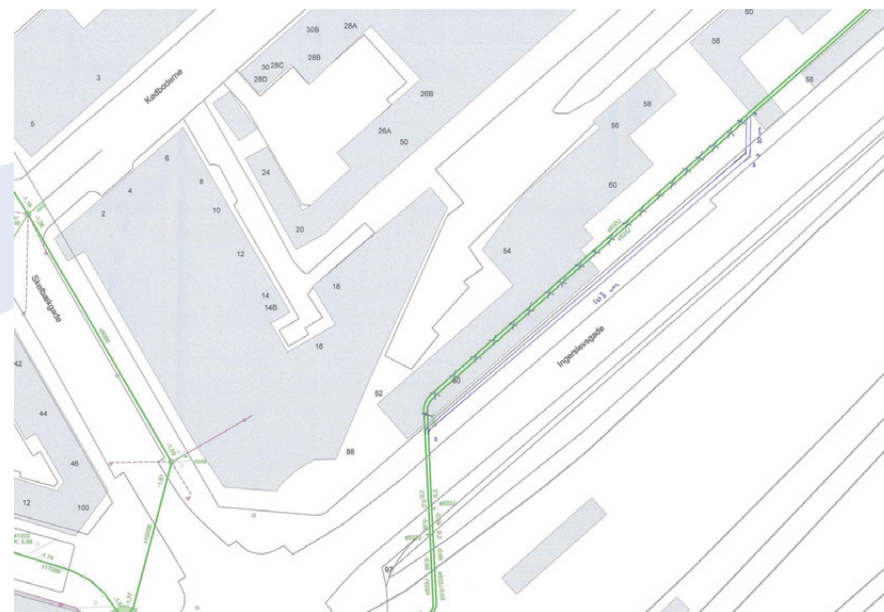
Figur 3; Omlægning af afløbstrykledning

Spildevand, HOFOR. Langs Ingerslevsgade, under bygning 24 og 25, er der 2 stk. spildevandstrykledninger. I forbindelse med etablering af bygninger Ingerslevsgade er det nødvendigt at omlægge disse spildevandstrykledninger.
