Kunstgræsbaner i Hekla Park

Byggeprogram

Udarbejdet af: BMNI
Kontrolleret af:
Godkendt af:
Dato: 03.06.2022
Version: 01
Projekt nr.: 1018669

Geoteknisk datarapport

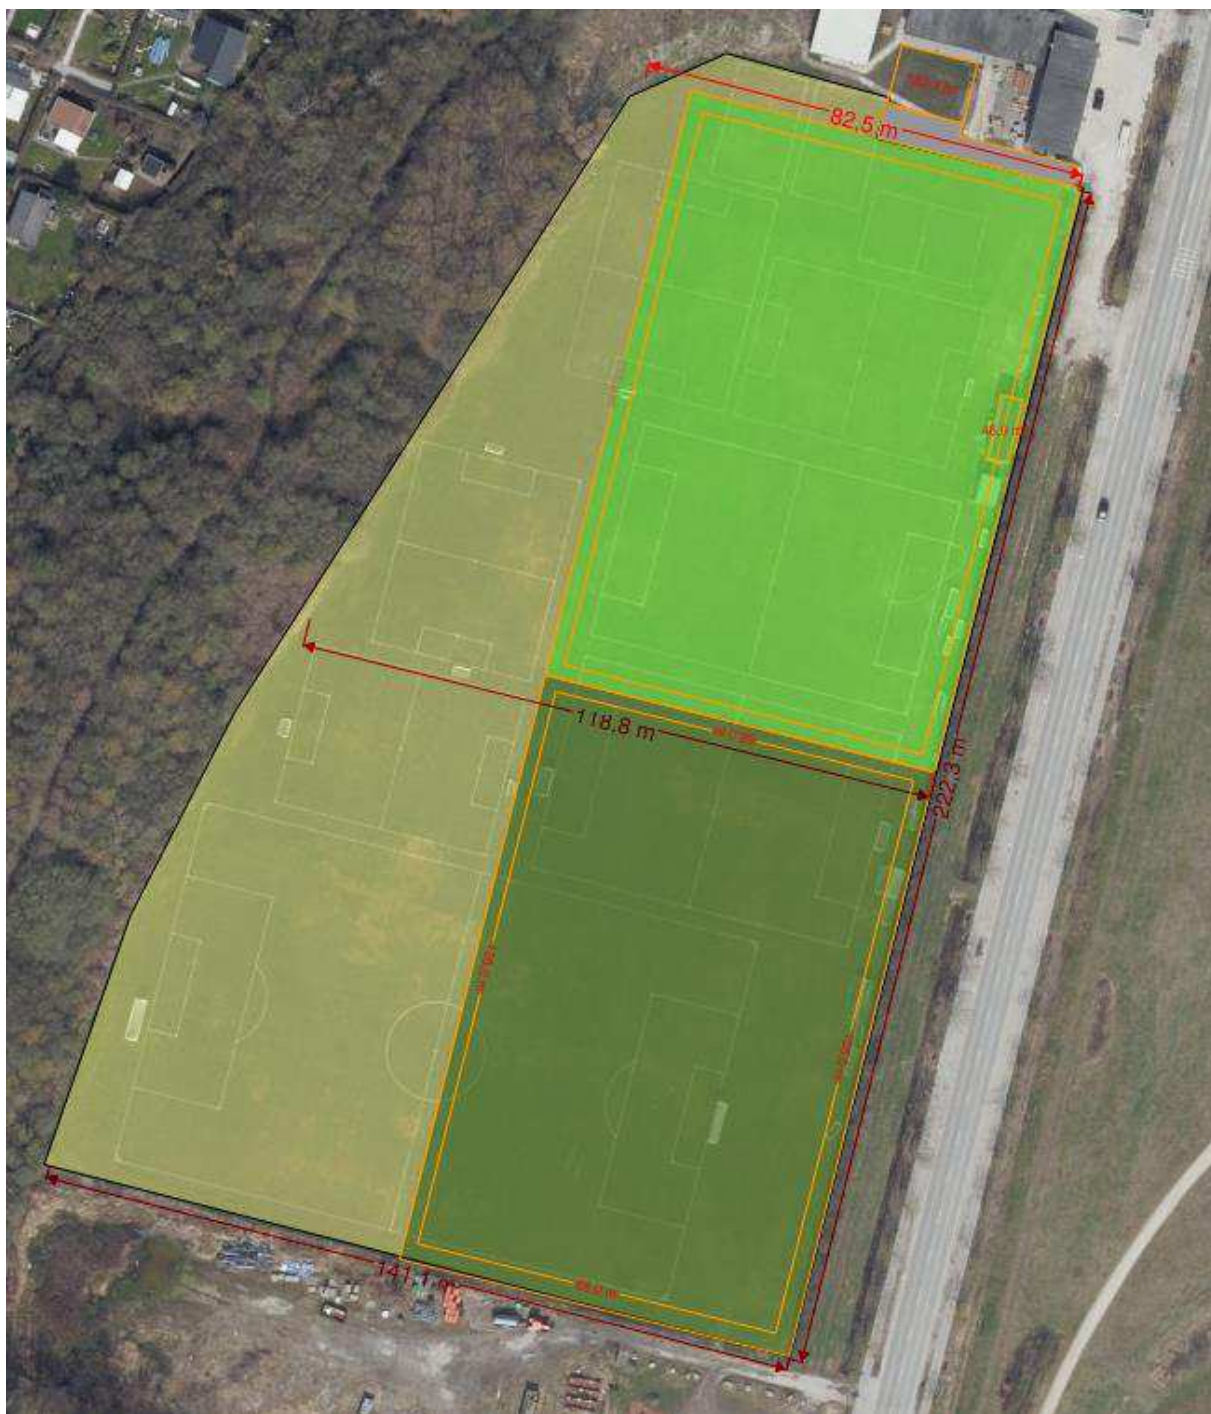
Figur 3 Heklapark oplæg til kunstgræsbaner.

Efter dialog med Boldklubben Hekla er der opstillet 3 scenarier for kunstgræsbanerne (se bilag 3 og nedenstående figur)

I tabellen herunder ses hvilke funktioner, der hører til de tre scenarier samt hvad der er indeholdt i anlægsbevillingen.

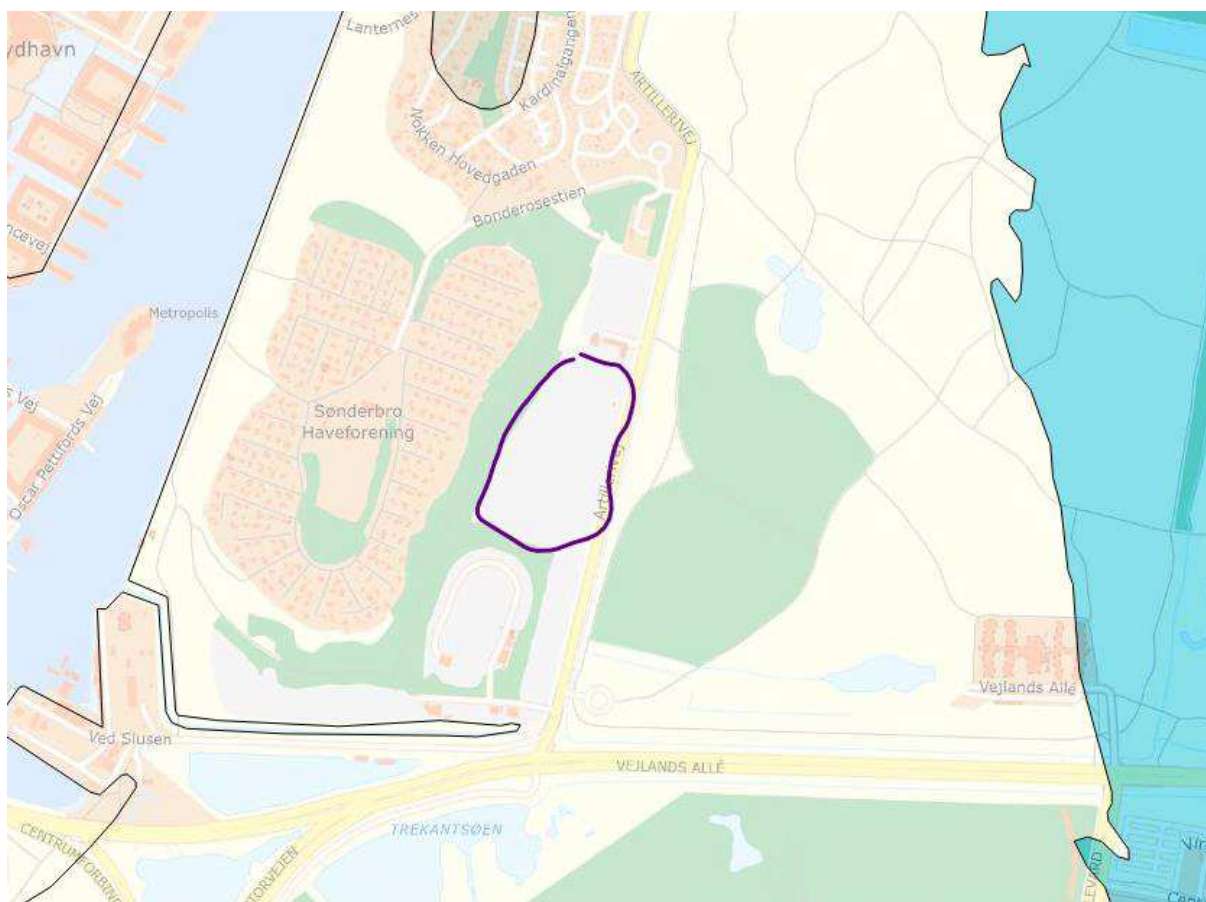
Figur 3.1 Karteringskort fra GEUS for det aktuelle område

MOE|Geoteknik er i besiddelse af geologiske karteringskort og basisdatakort dækkende det aktuelle område. Ifølge de geologiske karteringskort fra GEUS visende de forventede jordarter i den øverste meter under terræn, forventes der umiddelbart under det naturlige muldrag en forekomst af ukendte jordarter. Området er dog tidligere landindvinding, hvorfor der kan forekomme tidligere havbund under fyldjorden.

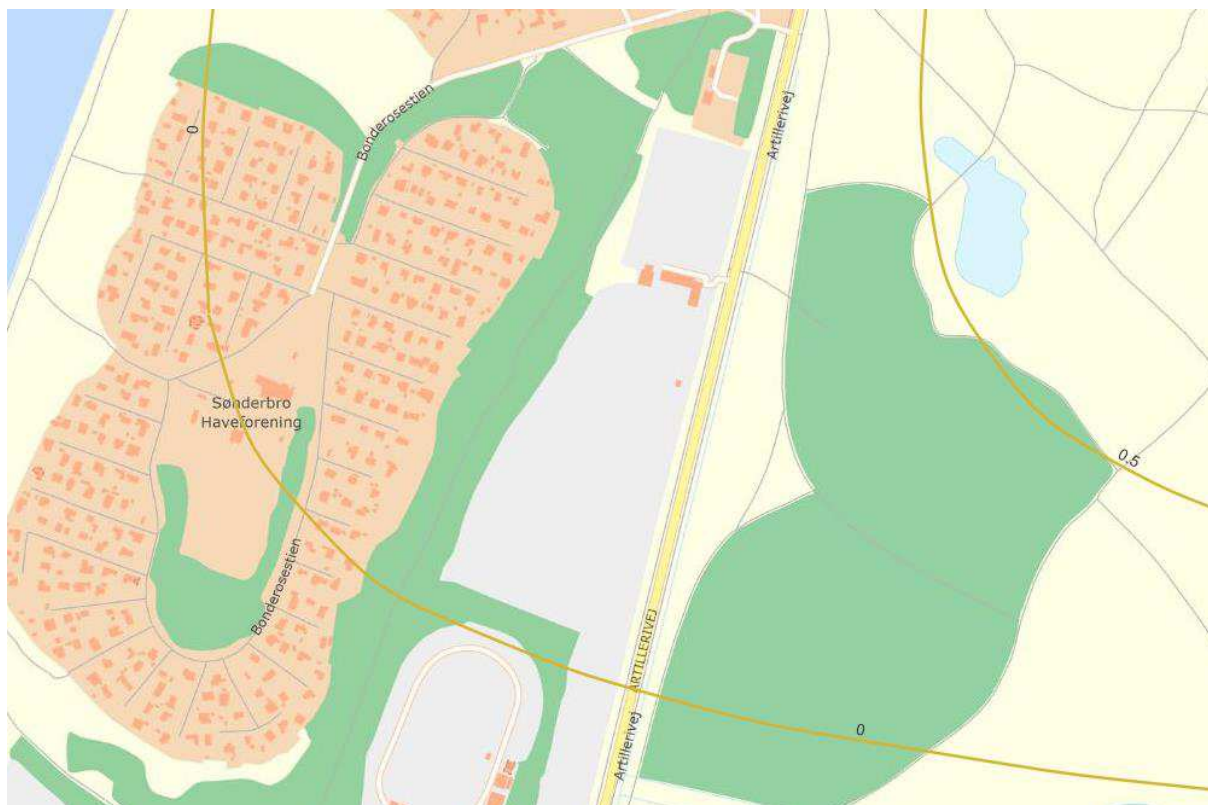
Det primære grundvandsmagasin må forventes at udgøres af kalkformationen samt eventuelle sand/gruslag aflejret på denne. Af nedenstående potentialekort forventes det primære grundvandsmagasin at være beliggende i ca. kote 0,0 m.

Figur 3.2 Potentialekort i kalkmagasinet for det aktuelle område, ref. [2]

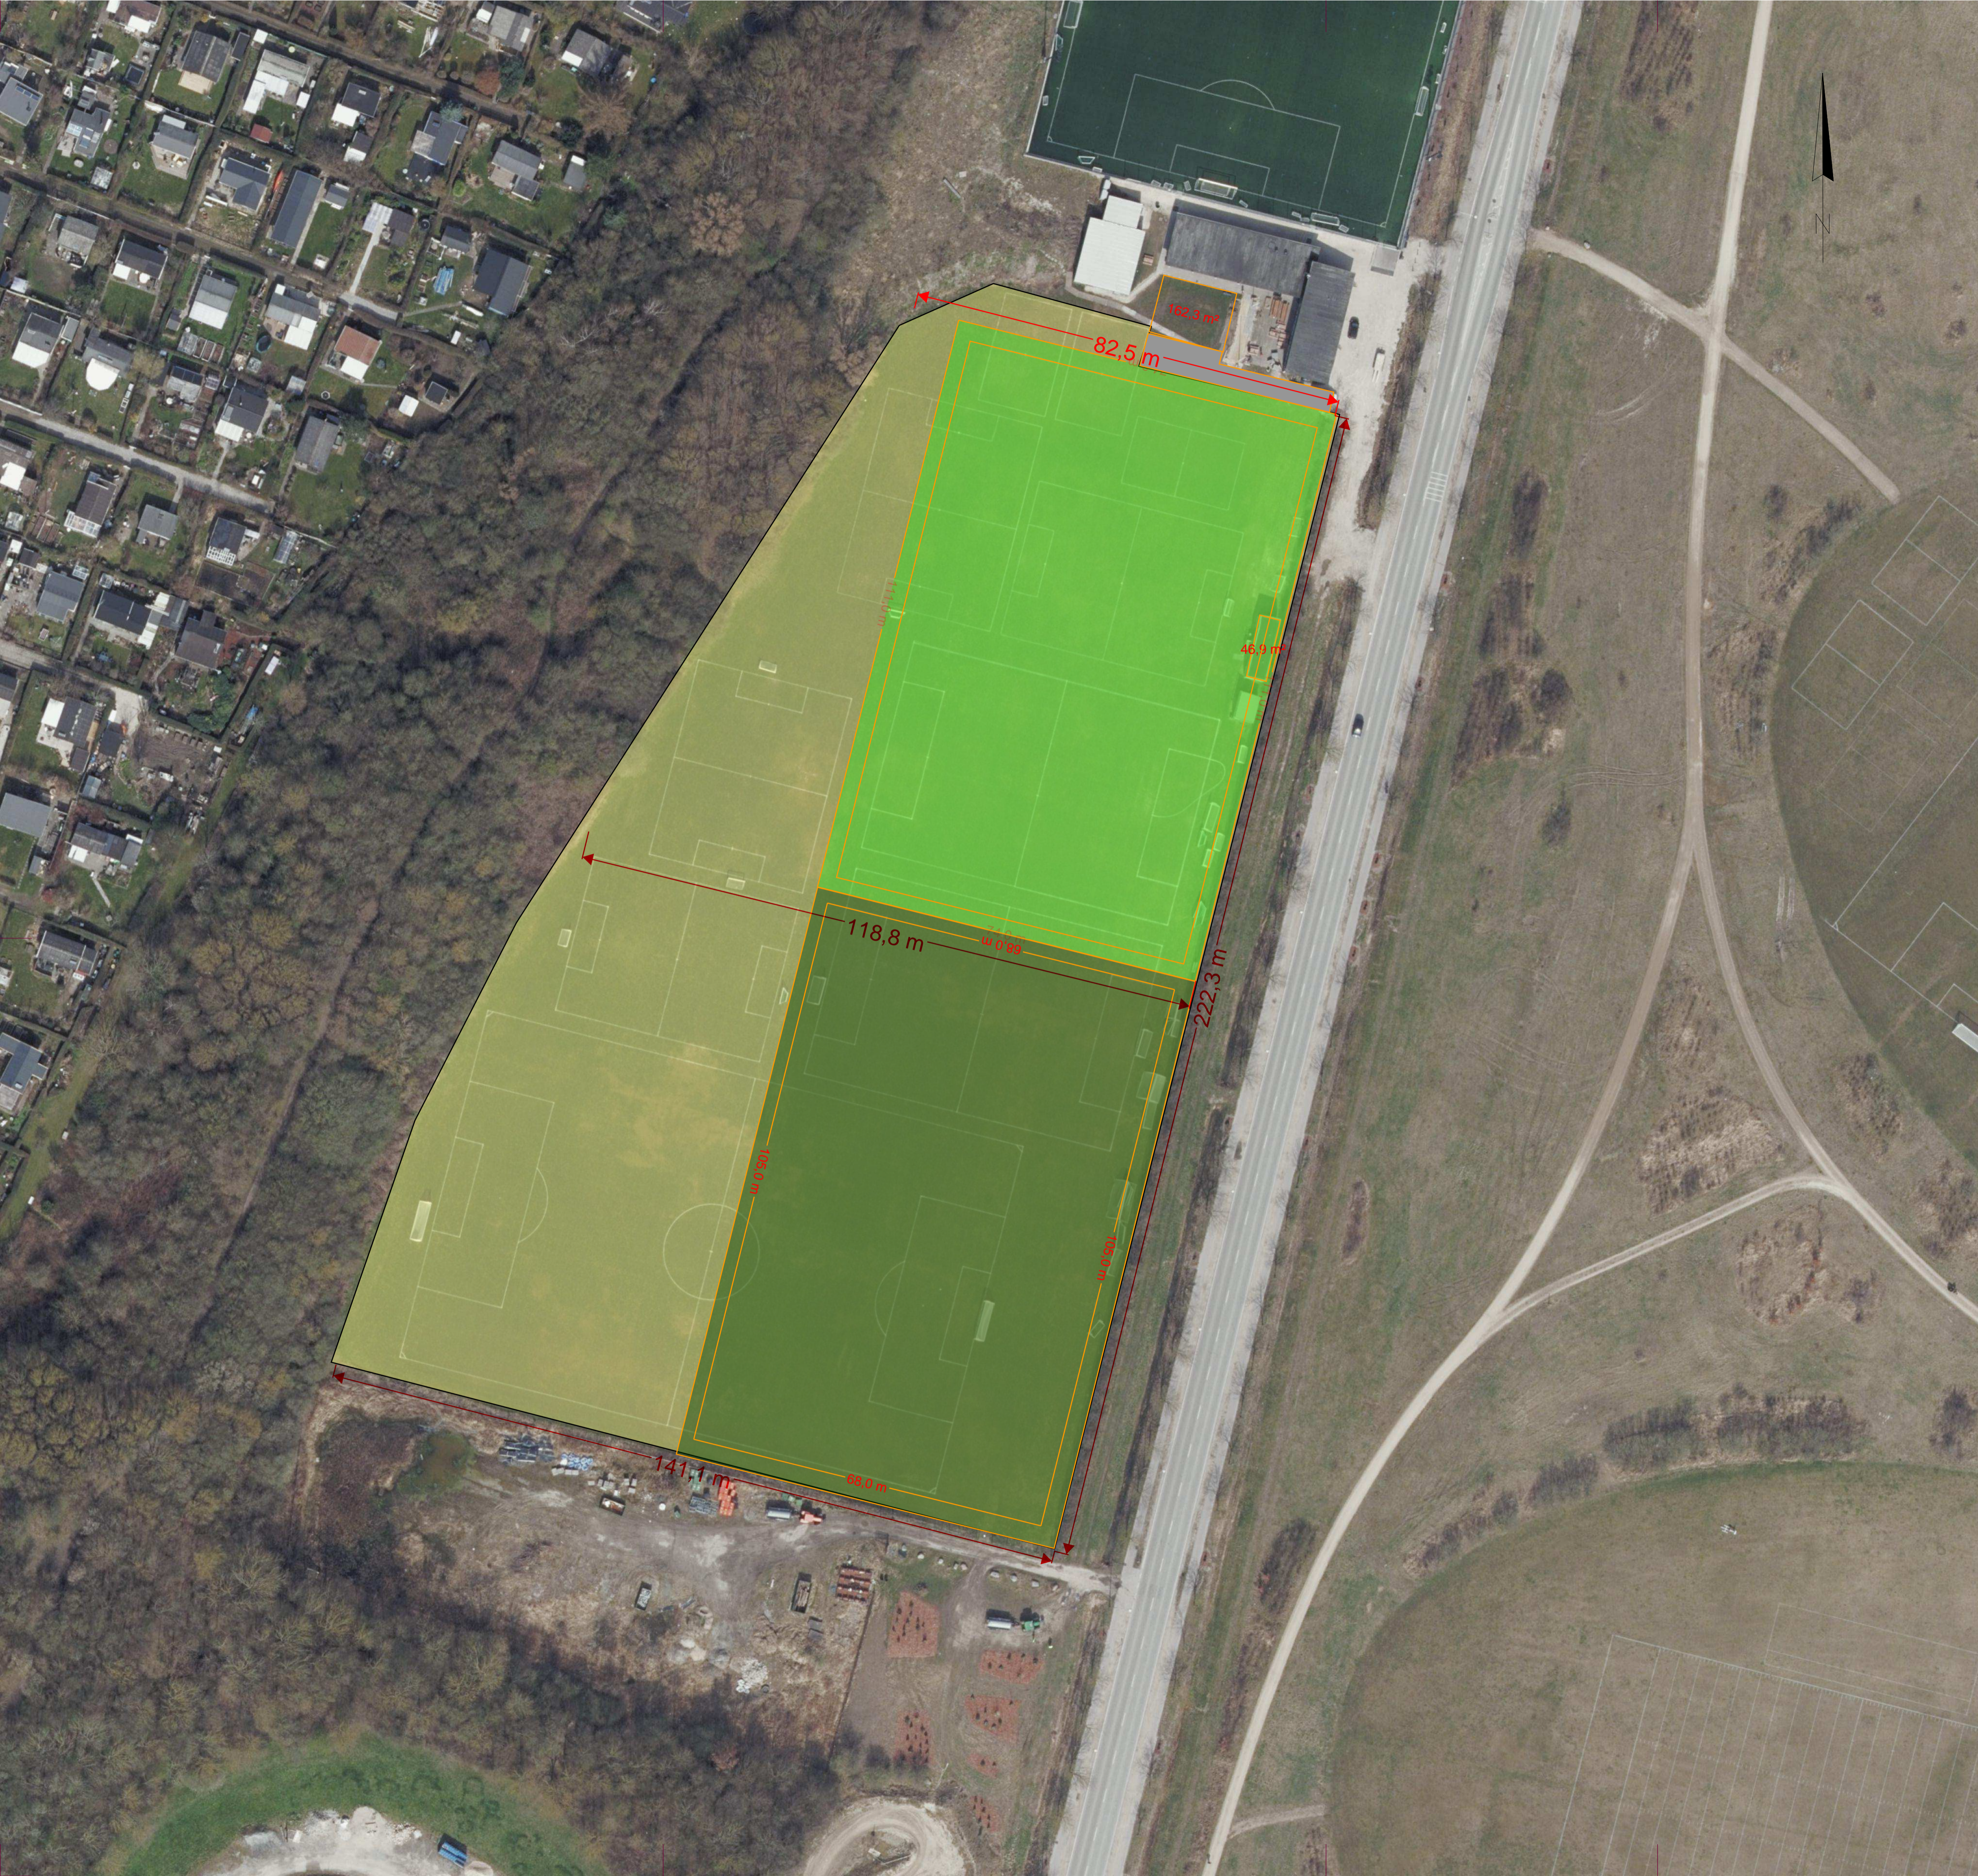
- Eksisterende elkabel, lavspænding 0,4kV
- Eksisterende gasledning
- Eksisterende kloakledning, regnvand
- Eksisterende telekabel
- Eksisterende fibernet
- Eksisterende fjernvarme
- Ikke spillevand

For at identificere eventuelle ledninger i området er der blevet hentet LER-oplysninger. I bilag 2 ses en optegning af de eksisterende ledningsoplysninger for området. Der er ikke fundet

ledninger inden for udgravningsområdet – dog er ledningerne til den midlertidige omklædningsbarak ikke oplyst af ledningsejere.

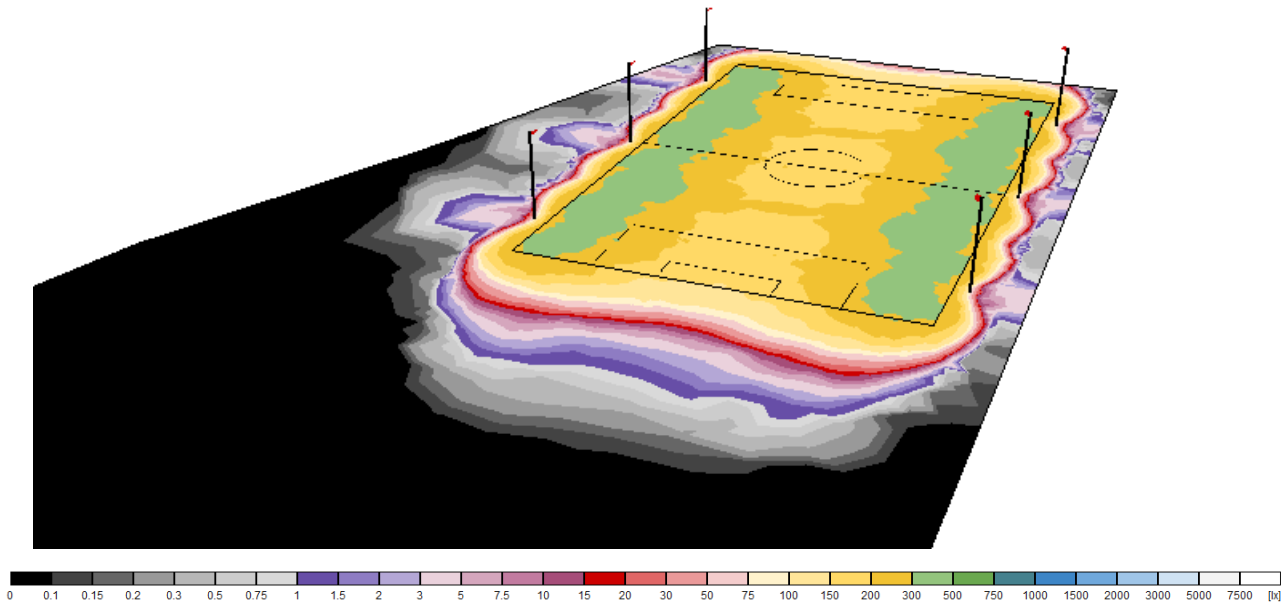
En ny kunstgræsbane med 6 stk. 15m master & Ligalight:

Average illuminance	Em	257 lx
Minimum illuminance	Emin	154 lx
Maximum illuminance	Emax	373 lx
Uniformity Uo	Emin/Em	1:1.67 (0.6)
Diversity Ud	Emin/Emax	1:2.43 (0.41)

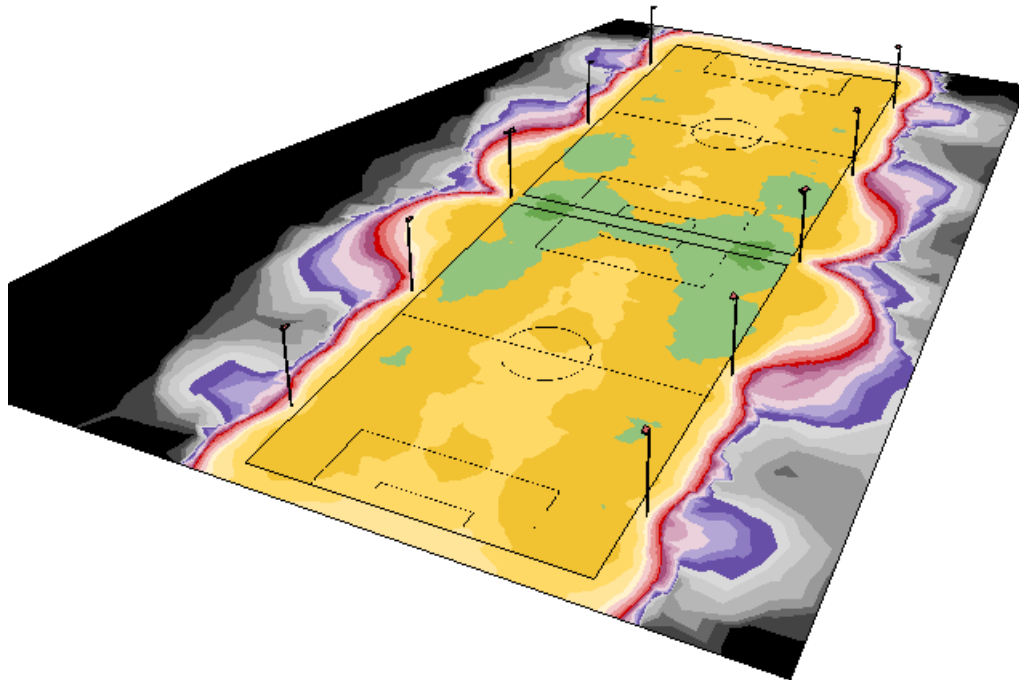
To nye kunstgræsbaner med 10 stk. 18m master & 12 LigoLight:

Average illuminance	Em	256 lx	251 lx
Minimum illuminance	Emin	155 lx	153 lx
Maximum illuminance	E _{max}	543 lx	519 lx
Uniformity U _o	E _{min} /E _m	1:1.65 (0.61)	1:1.64 (0.61)
Diversity U _d	E _{min} /E _{max}	1:3.49 (0.29)	1:3.39 (0.3)

I denne løsning sidder der to LigoLight på hver af de to midterste master. Det ses tydeligt ovenfor, repræsenteret ved den grønne farve.
