OKTOBER 2017
KØBENHAVNS KOMMUNE

MILJØVURDERING AF KOMMUNEPLANTILLÆG OG LOKALPLAN FOR DEN HVIDE KØDBY

MILJØVURDERINGSRAPPORT

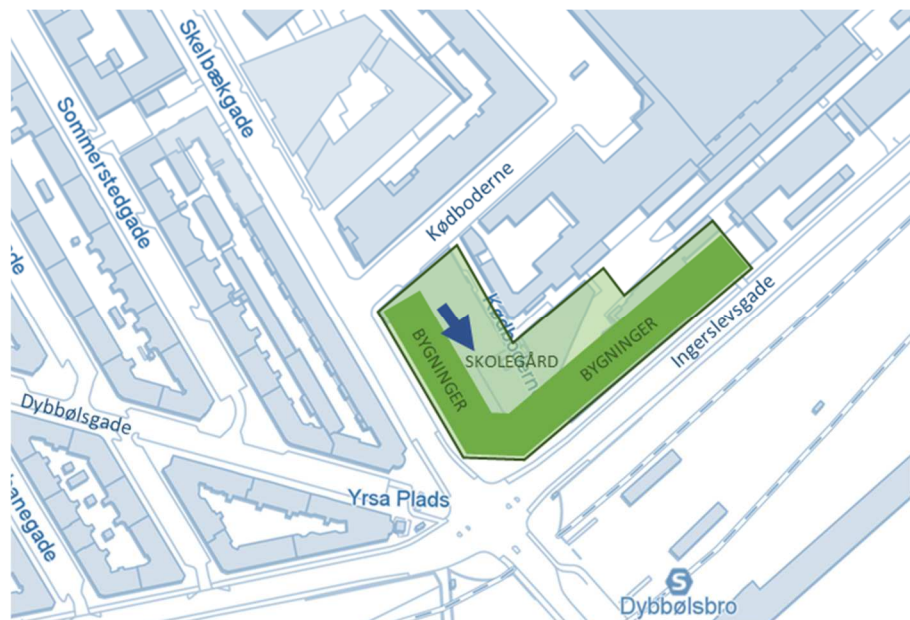
- En adgangsvej i skolegården vil sandsynligvis optage relativt meget plads, og dermed begrænse det samlede udendørsareal ved skolen.
- Hvis indgangen til cykelkælderen placeres inde i skolegården, vil mange elever opleve, at den hurtigste rute til skolen går gennem Købbyen. Dette er ikke optimalt, da det ikke umiddelbart er muligt at etablere trygge og trafiksikre skoleveje på tværs af Flæsketorvet.

Figur 11 Indgang til eventuel cykelkælder via skolegården.

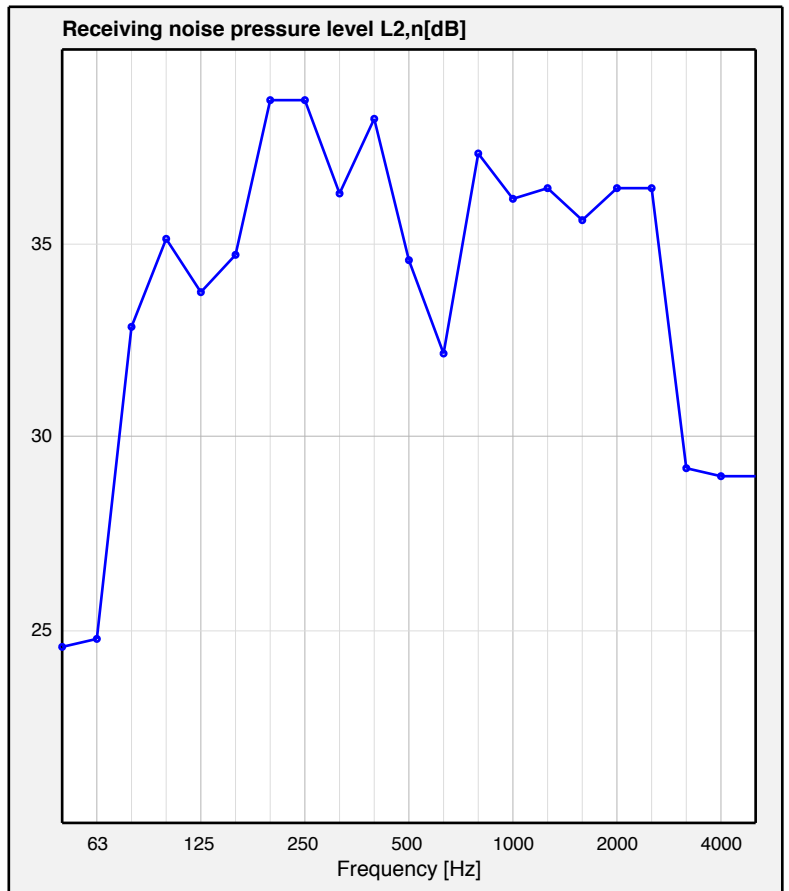
Project	Skælbækgade Skole	Ref.	Åbnede vinduer	
Organisation	Ballinger Acoustics	Date	19-05-2017	
Author	Richard Ballinger	Record	1 of 1	Sheet 1 of 1

Receiving Room				
Name	Undervisning 50 m2: 8x6,25x2,8m			
Unit	LOKALE A			
Type	Undervisningsrum			
Floor	0	ID number	1	Volume 150.00 m ³

f [Hz]	L _{2,n} [dB]
octave bands	
125	39.4
250	42.8
500	40.5
1000	41.4
2000	41.0
4000	33.9

Single-number quantity	
Frequency [Hz]	L _{2,n}
Range	
No weighting	48
A-weighted	46
C-weighted	48

Parameter	Calculation	Requirement	Fulfillment statement
L _{2,n} ,A A-weighted	46 dB	< 46 dB	MEETS THE REQUIREMENT
