OKTOBER 2017  
KØBENHAVNS KOMMUNE

# MILJØVURDERING AF KOMMUNEPLANTILLÆG OG LOKALPLAN FOR DEN HVIDE KØDBY

MILJØVURDERINGSRAPPORT

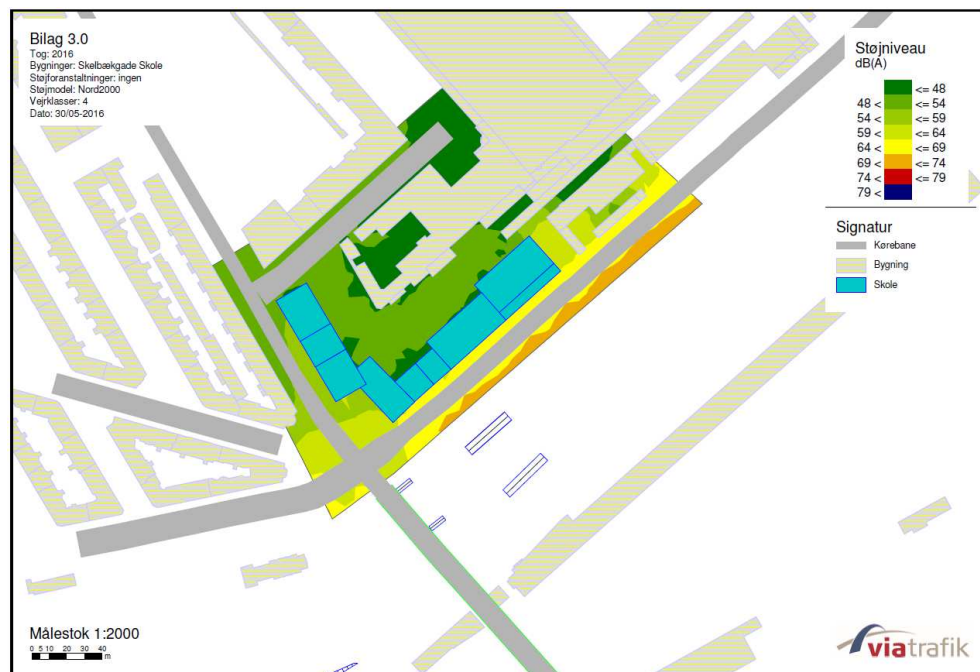
Figur 4-3 Støjpåvirkning fra større jernbaner i dagtimerne i 2016(Viatrafik 2017: Trafikstøj Skelbækgade skole – Trafikstøj og togstøj).

Viatrafik har endvidere udarbejdet en beregning af støjbelastningen fra tog, der kører i banegraven. Et udsnit af beregningen ses på Figur 4-3. Det fremgår, at den støj, som rammer facaden, ligger mellem 64-69 dB. Den vejledende grænseværdi for togstøj ved skoler er 64 dB<sup>4</sup>.

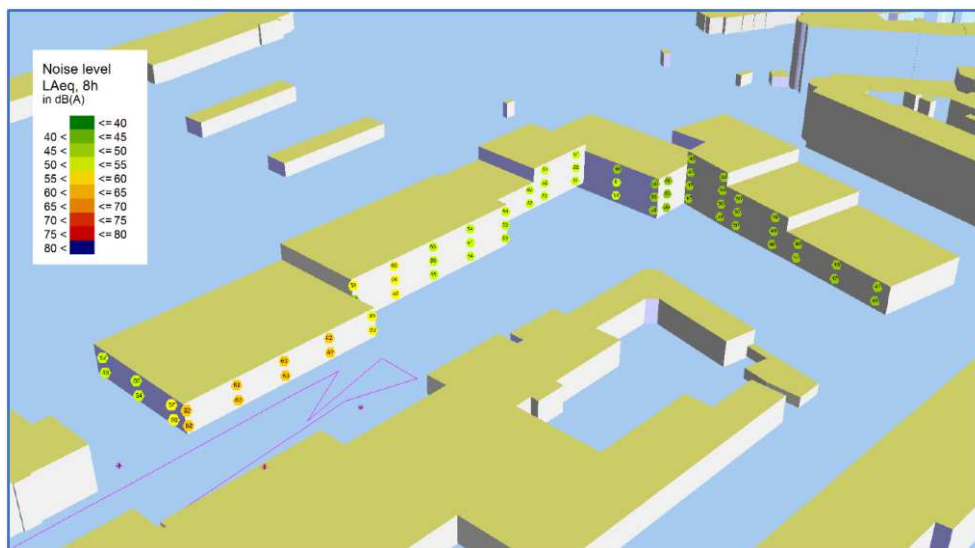
Figur 4-4 Overslagsberegning af ækvivalent støjniveau,  $L_{aeq}$  i dagperioden (Miljøakustik 2017).

Miljøakustik (2017)<sup>6</sup> har udarbejdet en vurdering af virksomhedsstøj på bagsiden af de kommende skolebygninger i delområde IV. Figur 4-4 viser en overslagsberegning af det eksisterende støjbelastning af det ækvivalente støjniveau (støjens middelværdi over et længere tidsrum).

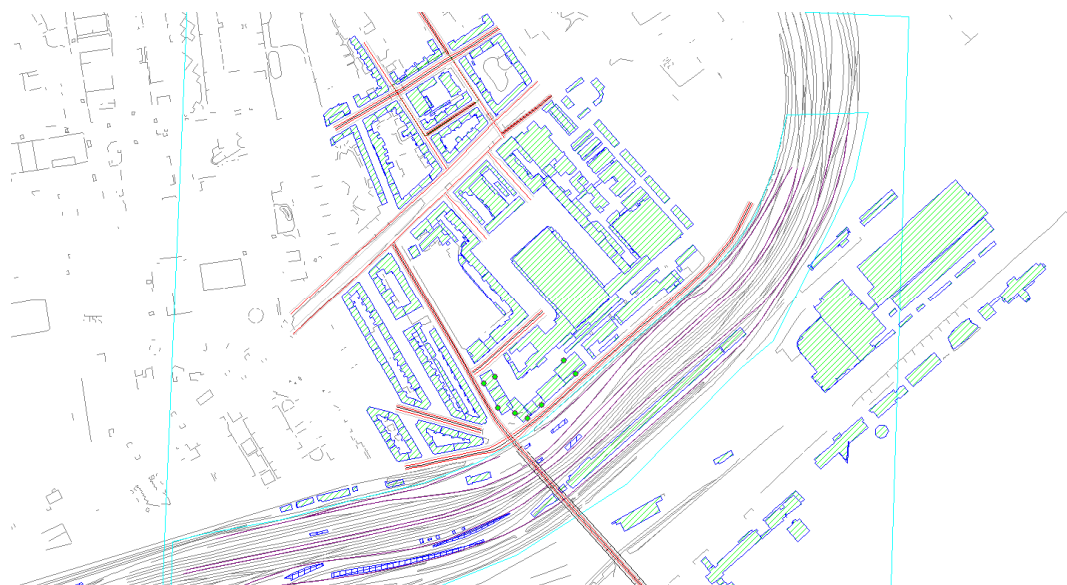
Beregningsområdet, hvor bygninger og veje er medtaget i beregningerne. Beregningerne omfatter også lydniveau fra betydende veje udenfor selve beregningsområdet.

Influensområdet er anvist på figuren herunder:

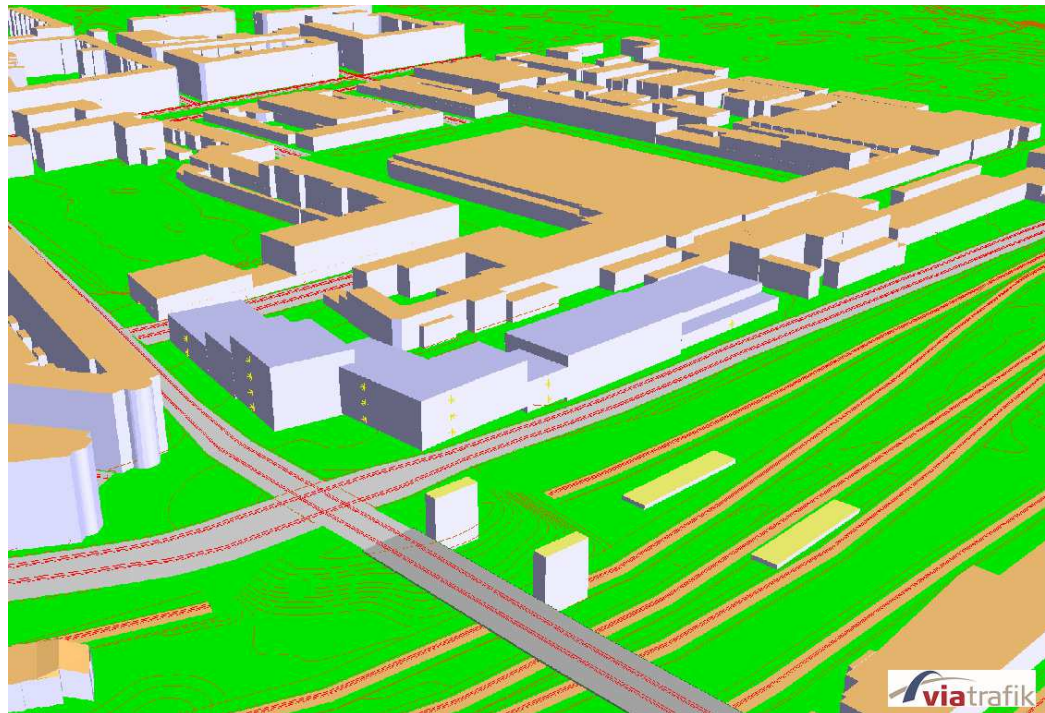
*3d-view af bebyggelse med den nye skole anvendt i Støjberegningerne*

Herunder 3D-view af bebyggelsen anvendt i beregningerne omkring Skelbækgade skolen

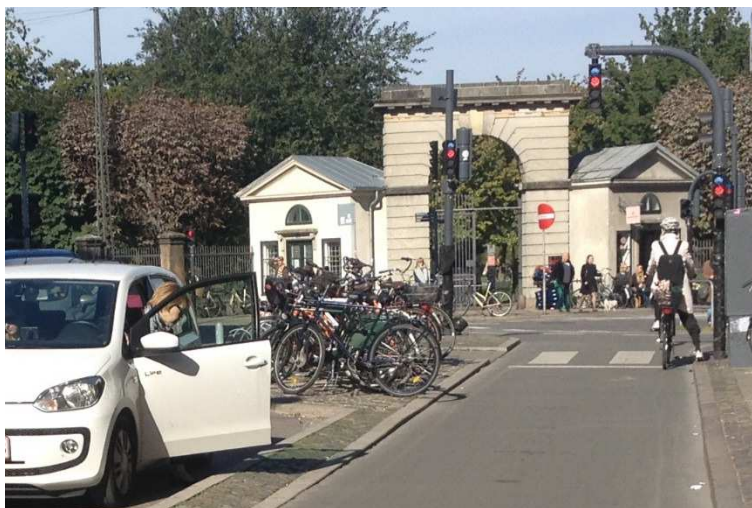
Figur 6 Eksempel på smal helle mellem parkeringsbane og cykelsti

Hvis parkeringsbanen benyttes til kys og kør, anbefales det, at der anlægges en helle mellem parkeringssporet og cykelstien for at minimere risikoen for uheld mellem cyklister og åbne bildøre (se eksempel på Figur 6).

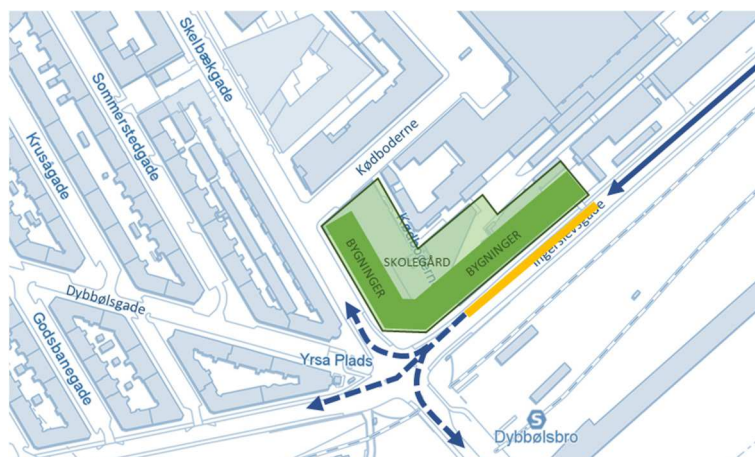
Figur 9 Adgangsforhold for biltrafik til og fra afsætning på Ingerslevsgade

Hvis afsætningen placeres på Ingerslevsgade, skal bilerne ankomme ad Ingerslevsgade fra nordøst. Det vil betyde en relativt stor omvejskørsel for de fleste i skoledistriktet. Det kan enten betyde, at færre vil vælge at køre deres børn til skole, eller at nogle af de, der kører, vil vælge at sætte deres børn af andre (og måske mere uhensigtsmæssige) steder.

Efter børnene er blevet sat af, kan forældrene køre videre ad Ingerslevsgade, Dybbølsbro eller Skelbækgade, og der er dermed gode muligheder for at komme videre efter afsætningen.

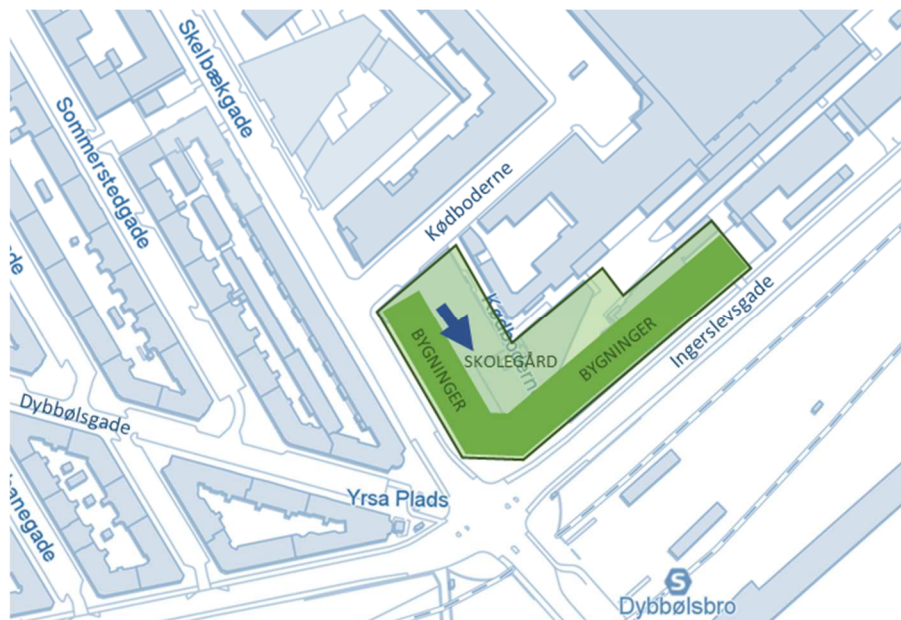
Figur 11 Indgang til eventuel cykelkælder via skolegården.

- En adgangsvej i skolegården vil sandsynligvis optage relativt meget plads, og dermed begrænse det samlede udendørsareal ved skolen.
- Hvis indgangen til cykelkælderen placeres inde i skolegården, vil mange elever opleve, at den hurtigste rute til skolen går gennem Købbyen. Dette er ikke optimalt, da det ikke umiddelbart er muligt at etablere trygge og trafiksikre skoleveje på tværs af Flæsketorvet.

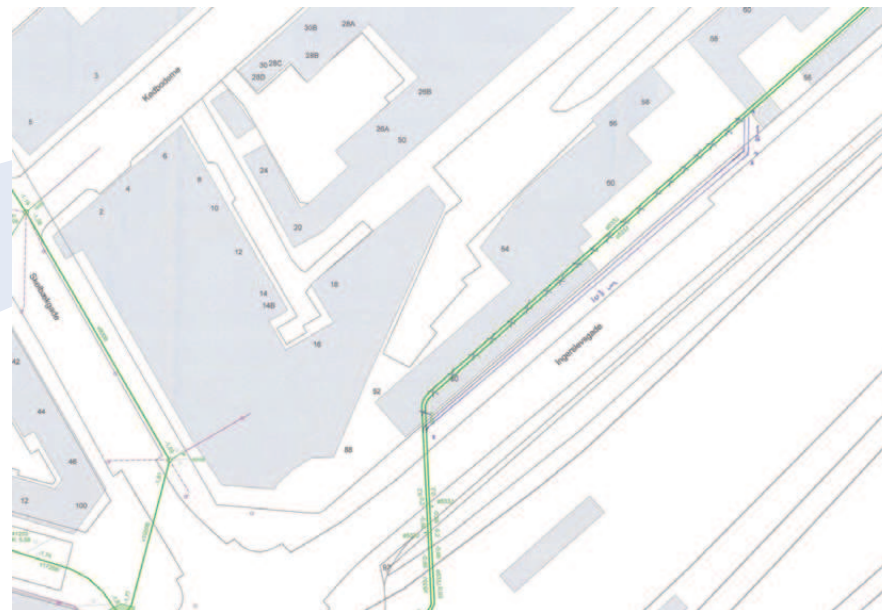
Figur 3; Omlægning af afløbsstrykledning

**Spildevand, HOFOR.** Langs Ingerslevsgade, under bygning 24 og 25, er der 2 stk. spildevandstrykledninger. I forbindelse med etablering af bygninger Ingerslevsgade er det nødvendigt at omlægge disse spildevandstrykledninger.
