OKTOBER 2017
KØBENHAVNS KOMMUNE

MILJØVURDERING AF KOMMUNEPLANTILLÆG OG LOKALPLAN FOR DEN HVIDE KØDBY

MILJØVURDERINGSRAPPORT

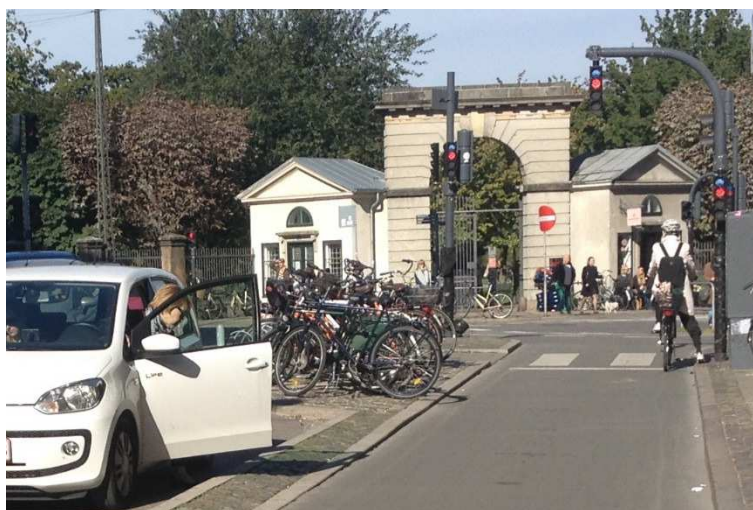
Figur 6 Eksempel på smal helle mellem parkeringsbane og cykelsti

Hvis parkeringsbanen benyttes til kys og kør, anbefales det, at der anlægges en helle mellem parkeringssporet og cykelstien for at minimere risikoen for uheld mellem cyklister og åbne bildøre (se eksempel på Figur 6).
