Bilag 2

Hensyn til arkitektonisk kulturarv og egenart

Arkitektonisk kulturarv og egenart

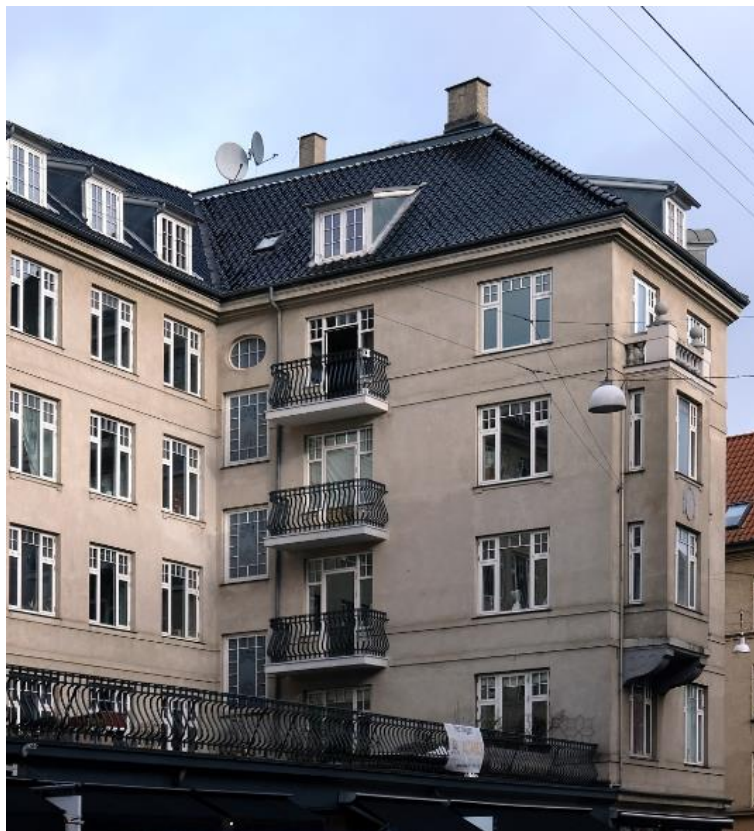
Tilpassede værn og bund

- Altanens værn svarer til værnet på den oprindelige tagterrasse under altanerne
- Altanens bund har en farve og stoflighed der svarer til facaden
- Samlet set opfattes altanerne ikke som fremmede på bygningen.

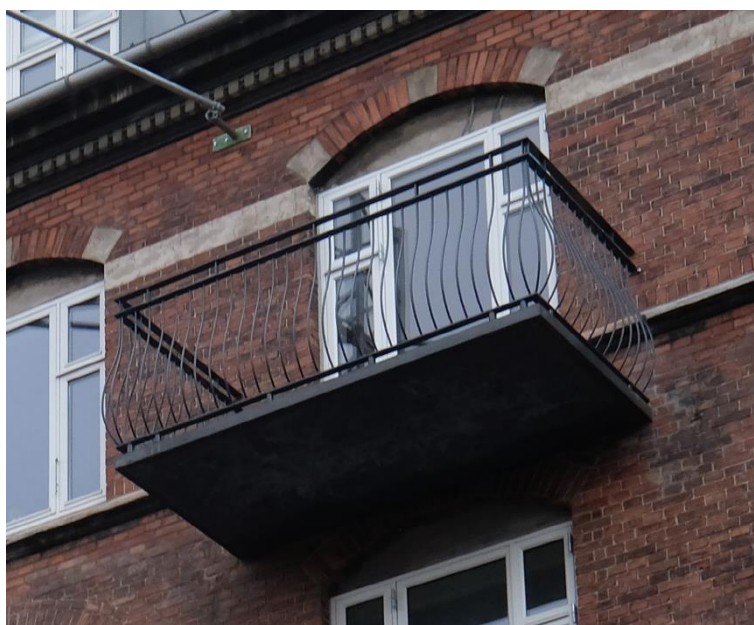
Mørk altan med tynd bund

- Altanbundens mørke farve og matte overflade matcher facadens mørke tone og stoflighed
- Den tynde bund og de spinkle værn, får altanen til at virke let og ikke-dominerende
- Den mørke bund kan virke mere dominerende for underboen end en lys bund.

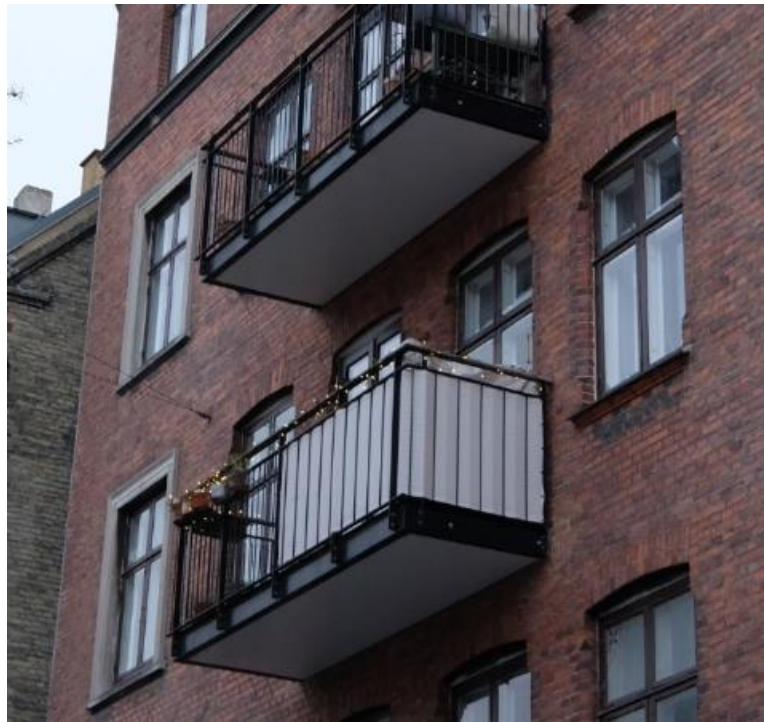
Mørke malede altaner med hvid bund

- Altanens malede metal er blankt og skiller sig ud på den matte murstensfacade
- Værn er monteret med en synlig konstruktion, på kanten af altanbunden, hvilket giver et industrielt udtryk, der kan opfattes som fremmed i forhold til facadens karakter
- Den hvide bund skaber en stor visuel kontrast til det sorte metal og de mørke mursten
- Den hvide bund kan virke mindre dominerende for underboen.

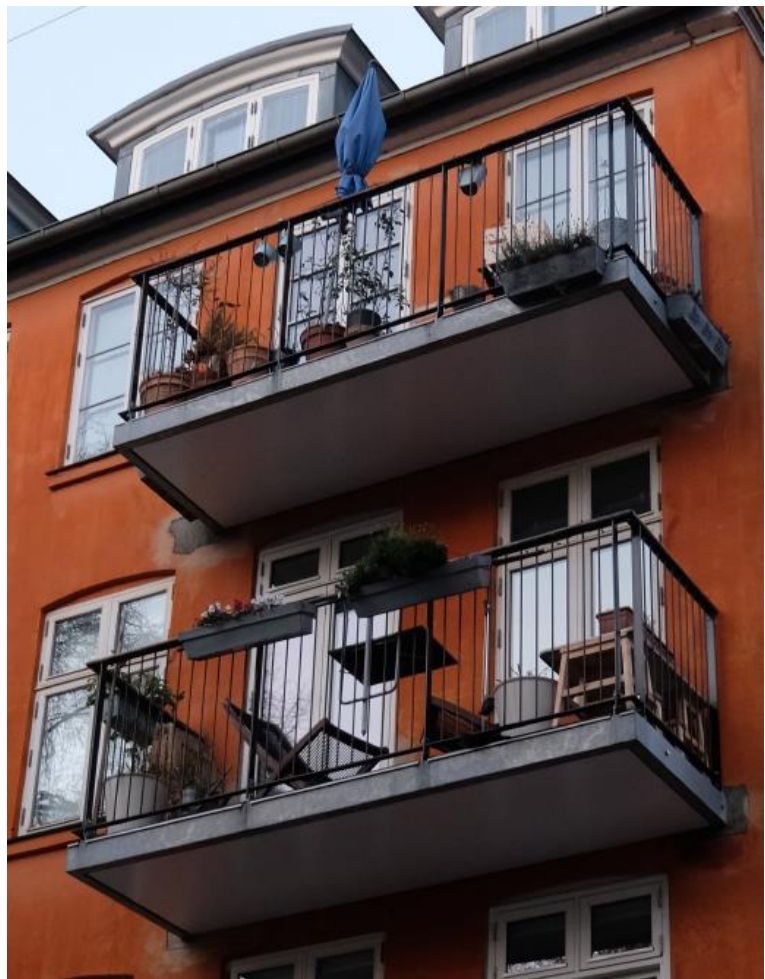
**Ubehandlede metalaltaner på en pudset facade**

- Altanen i ubehandlet metal skiller sig ud på den pudsede facade.

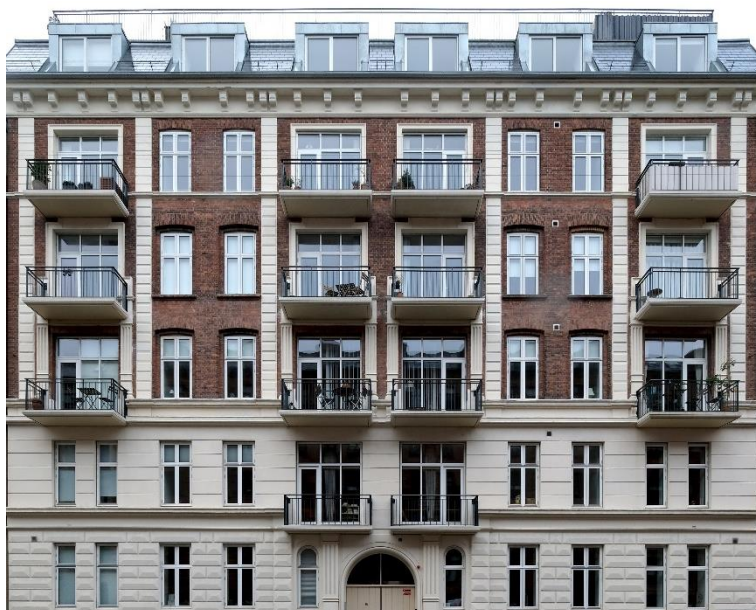
Symmetriske altaner

- Altanerne er opsat symmetrisk i overensstemmelse med den symmetriske facade
- Altanerne er placeret så de følger den oprindelige variation i vinduesstørrelser på facaden.

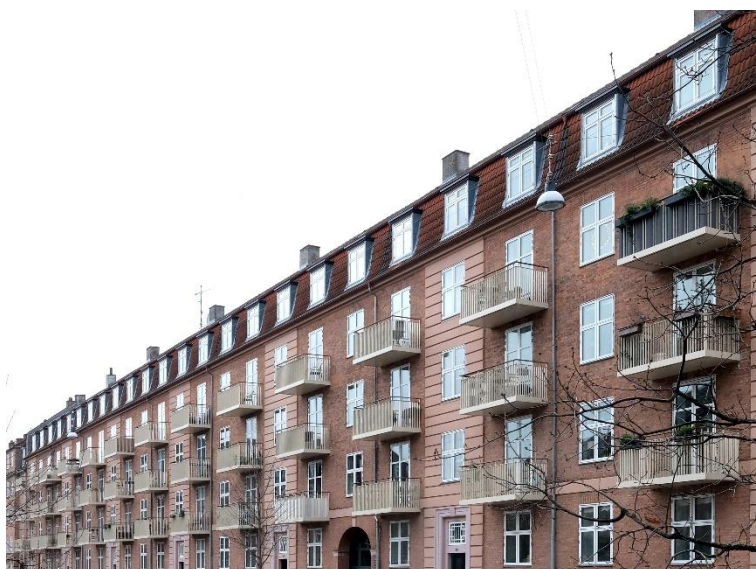
Altaner med ens mellemrum på lang facade

- Rækkerne af altaner følger facadens oprindelige rytme
- Der er ingen huller i rækkerne
- Altanerne har en lys nuance der matcher den oprindelige facade fint
- Samlet set kan altanerne opleves som dominerende på facaden, på grund af det store antal altaner og fordi bunden og værnene på altanen ikke er spinkle.

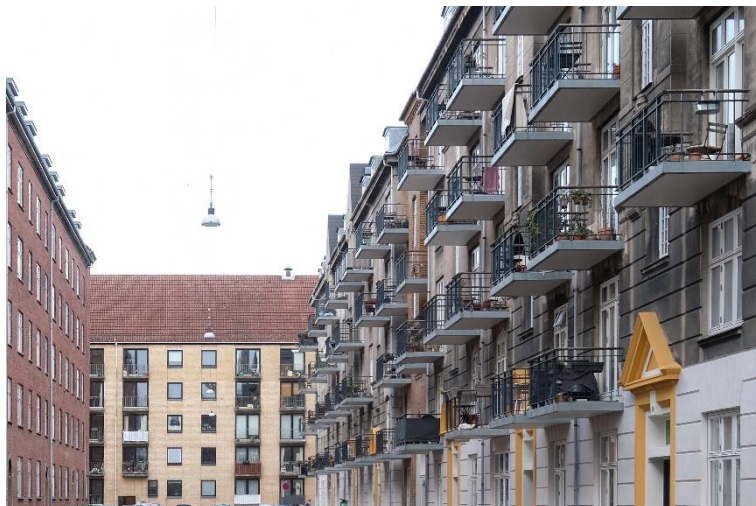
Dybe altaner med lille mellemrum mellem rækkerne

- Huller i rækkerne og tilbagetrækninger i facaden giver et udtryk, der kan opleves rodet
- Det lille mellemrum mellem rækkerne og de forholdsvis dybe altaner gør, at altanerne kan opleves dominerende i gadebilledet.

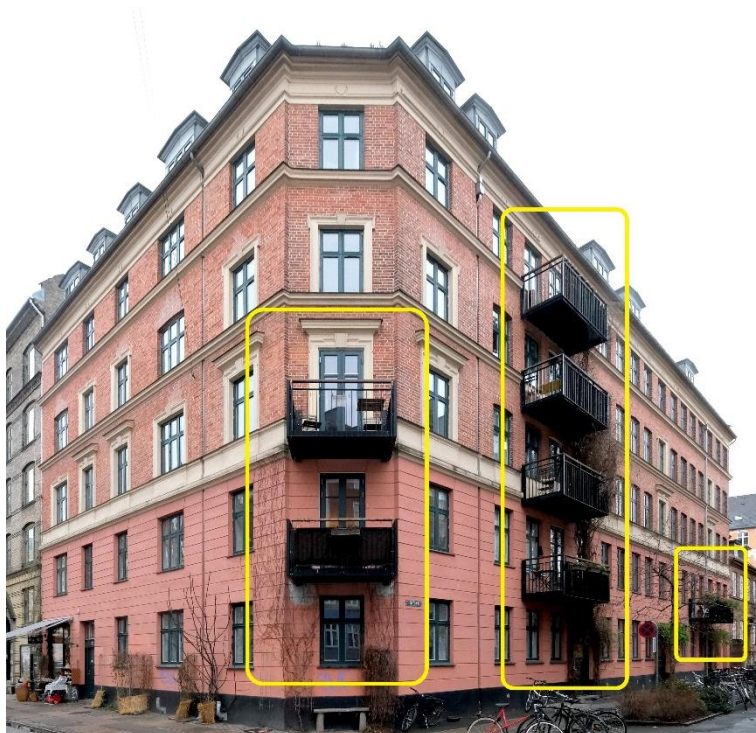
Tre rækker af altaner med huller

- Altaner i rækker med forskellig afstand
- Forskelligt antal altaner i hver række (2, 4 og 1)
- Placeringen af altanerne kan opleves tilfældig i forhold til facaden.

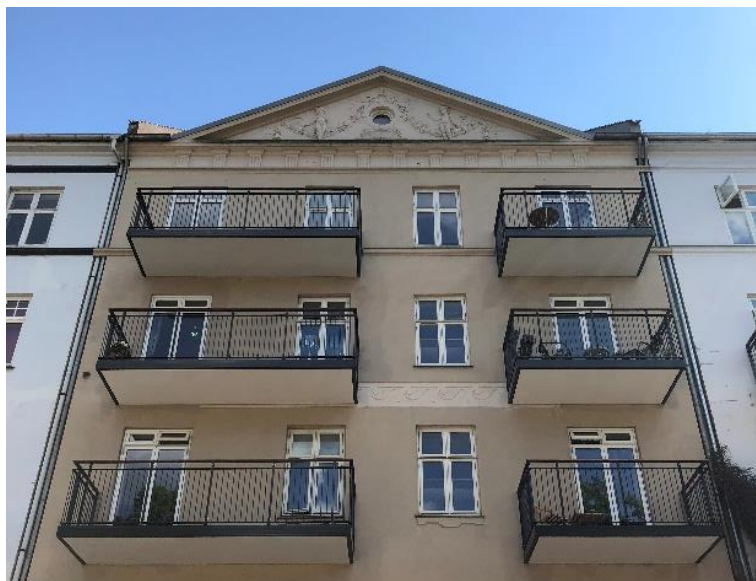
Altaner med forskellig størrelse på symmetrisk facade

- Altanerne har forskellige størrelser og er placeret usymmetrisk på en facade med et symmetrisk udtryk, hvilket kan opleves uharmonisk.

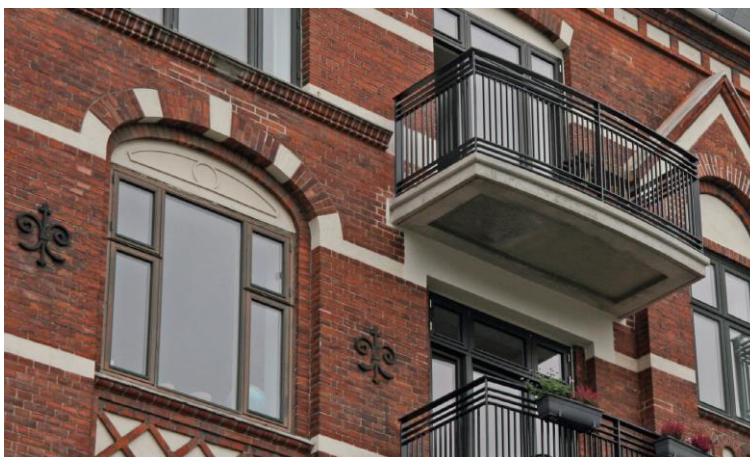
Rundbue fjernet og erstattet af et lyst pudset parti

- Den oprindelige rundbue, som kan ses til venstre er fjernet under altanen
- Rundbuen er fjernet i sin helhed og erstattet af et hvidt pudset parti
- Altanens form, materialer og detaljering er tilpasset til facaden
- Helhedsvirkningen er god selvom dekorationen er fjernet.

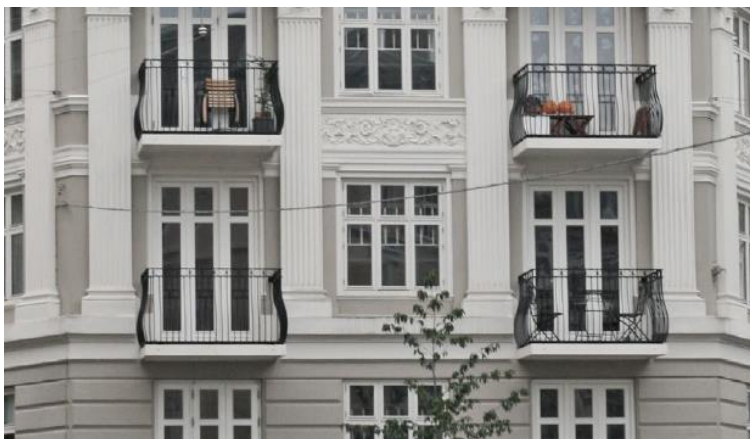
Altaner på rigt udsmykket facade

- Dekorativ frise mellem søjlerne fjernet
- Gennemgående lodrette søjler er bevaret
- Spinkle værn og tynd bund får altanerne til at fremstå lette
- Altanbundens farve og værnenes detaljering matcher facaden
- Helhedsvirkningen er god selvom dekorationen er fjernet.

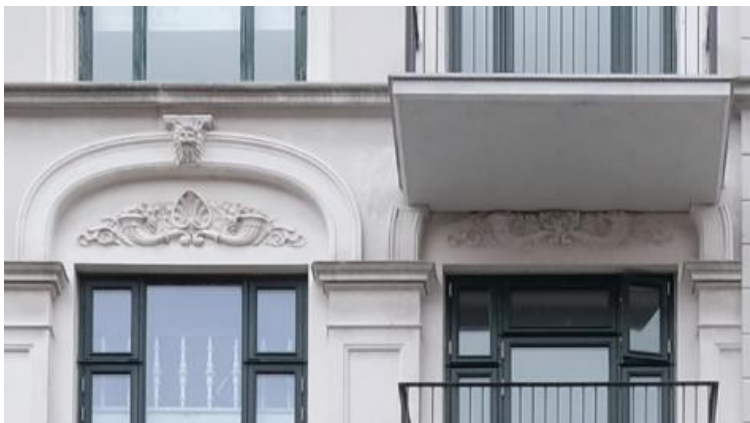
Delvist fjernet dekoration

- Dekorationen er delvist fjernet, hvilket gør at altanen opleves som et større indgreb i forhold til den oprindelige facades kvaliteter.

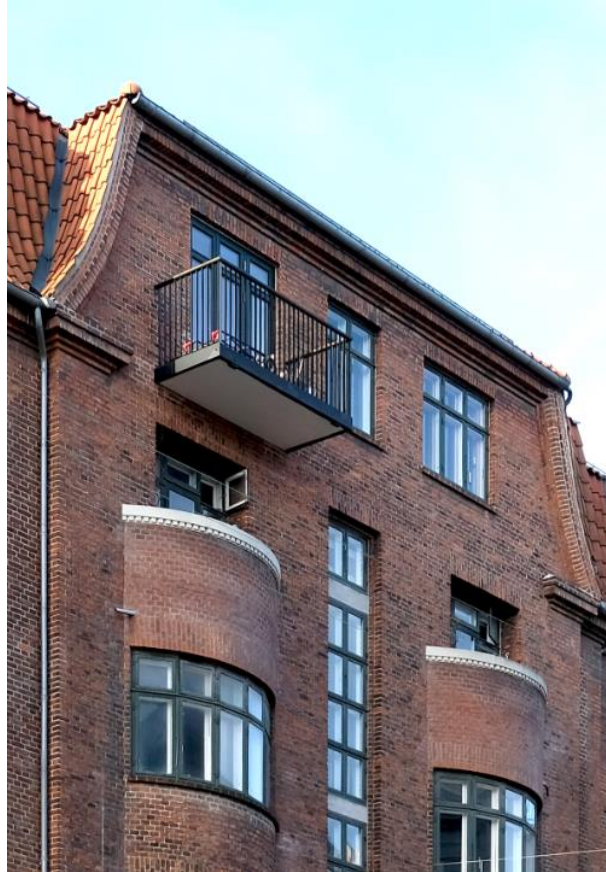
Altan placeret over karnap

- Altanens firkantede form kan virke fremmed i forhold til karnappens runde form
- Placeringen ovenover karnappen kan opleves uharmonisk og fremmed.

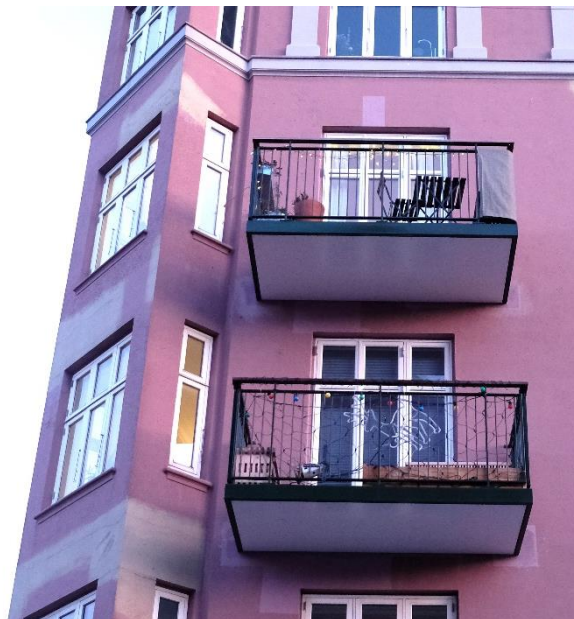
Altaner placeret tæt på en hjørnekarnap

- Mellemlrummet mellem altan og karnap bliver klemt, fordi altanen er placeret tæt på karnappen, hvilket kan virke uharmonisk.

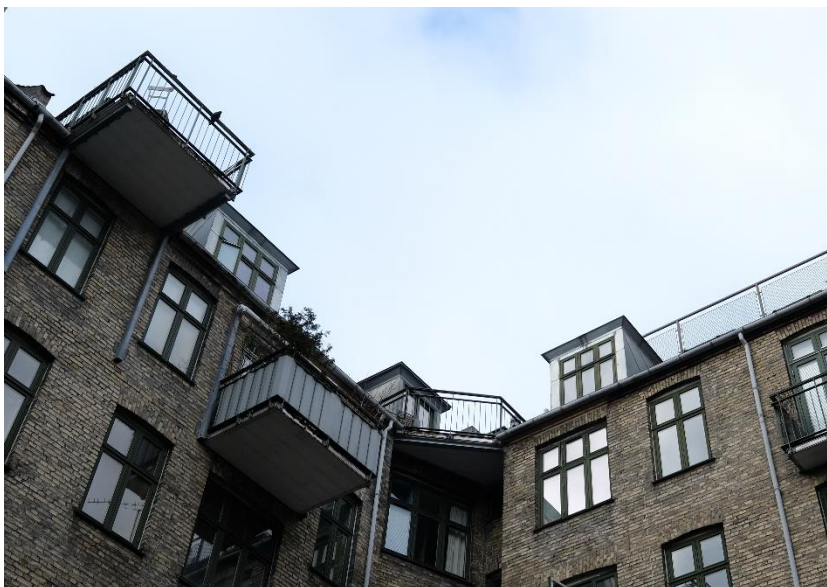
Tagaltaner mod gården

- Tagaltan med udkragning (til venstre i billedet) opleves som en mørk skygge mod himlen og bryder den markante tagkant
- Synlig konstruktion med stålunderstøtning til altanerne skiller sig ud på facaden
- Tagaltan, hvor vænet holdes bag tagkanten (til højre i billedet), opleves mindre dominerende.

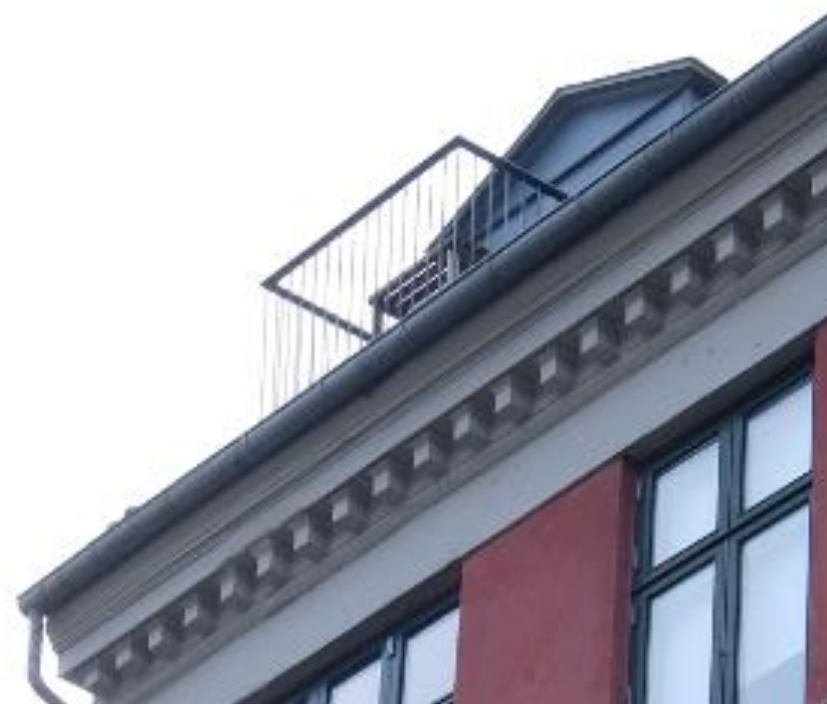
Tagaltan mod gaden bag facadekant

- Vænet er spinkelt og ligger bag den markante tagkant uden at bryde den
- Størrelsen på altanen er tilpasset til størrelsen af kvisten hvilket gør, at den ikke virker dominerende.

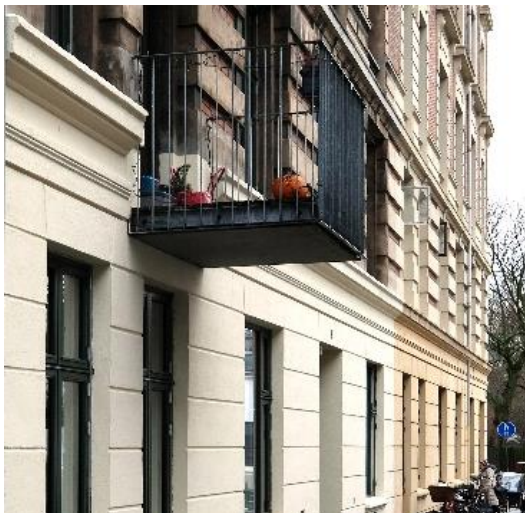
Markant base med altan

- Basen adskiller sig i høj grad fra resten af facaden med en anden farve, materiale og med et markant gesimsbånd
- **Bunden af altanen på 1. sal sidder under gesimsbåndet, hvilket bryder den vandrette opdeling af facaden**
- **Altanen er mørk i forhold til den lyse base og træder derfor mere frem.**

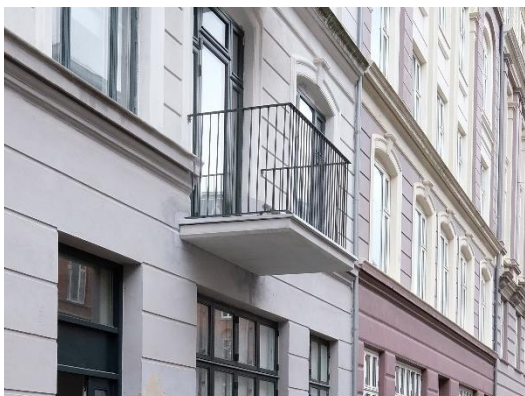
Mindre markant base med altan

- Basen adskiller sig i mindre grad fra resten af facaden
- **Bunden af altanen på 1. sal sidder under gesimsbåndet hvilket bryder den vandrette opdeling af facaden**
- **Altanens bund er tilpasset til facadens udtryk og farve.**

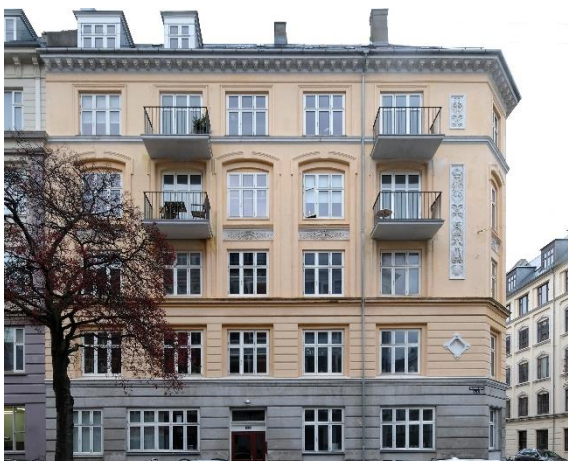
Markant base uden altan

- Basen adskiller sig markant med en anden farve end resten af facaden
- Skellet mellem 1. og 2. sal er markeret med et gesimsbånd
- **Altaner på 3. og 4. sal påvirker ikke oplevelsen af den vandrette opdeling af facaden.**
