Bilag 2

Hensyn til arkitektonisk kulturarv og egenart

Arkitektonisk kulturarv og egenart

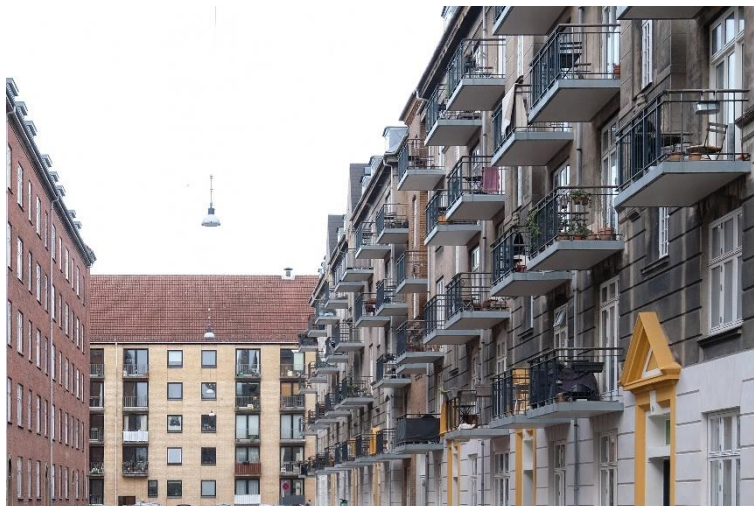
Dybe altaner med lille mellemrum mellem rækkerne

- Huller i rækkerne og tilbagetrækninger i facaden giver et udtryk, der kan opleves rodet
- Det lille mellemrum mellem rækkerne og de forholdsvis dybe altaner gør, at altanerne kan opleves dominerende i gadebilledet.

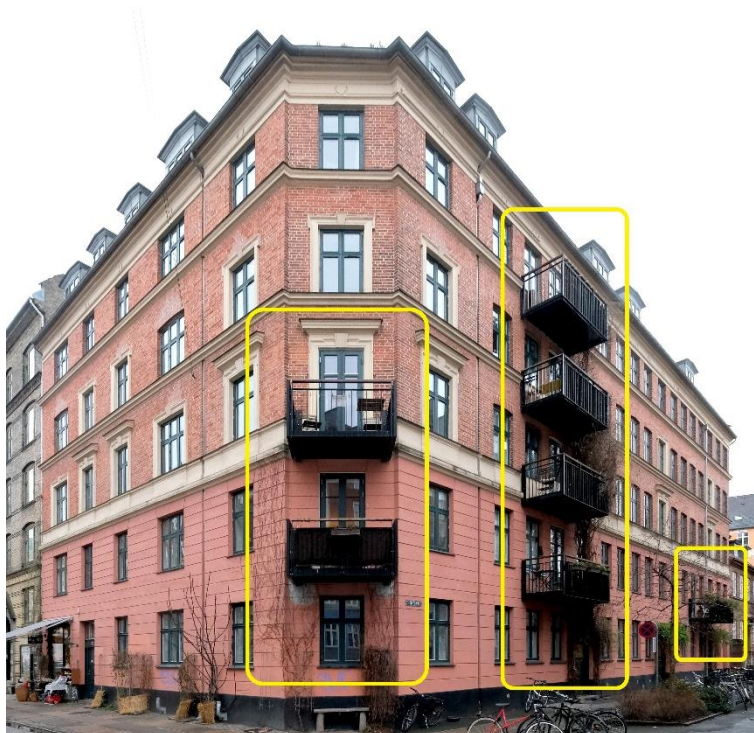
Tre rækker af altaner med huller

- Altaner i rækker med forskellig afstand
- Forskelligt antal altaner i hver række (2, 4 og 1)
- Placeringen af altanerne kan opleves tilfældig i forhold til facaden.

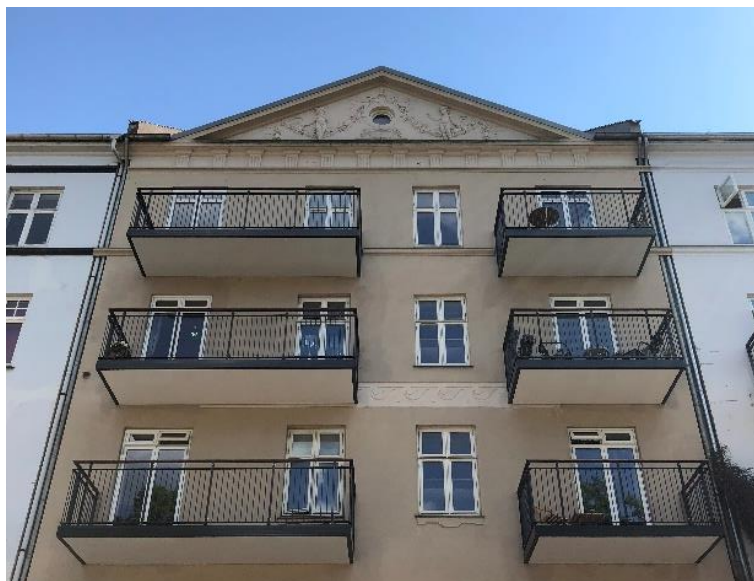
Altaner med forskellig størrelse på symmetrisk facade

- Altanerne har forskellige størrelser og er placeret usymmetrisk på en facade med et symmetrisk udtryk, hvilket kan opleves uharmonisk.

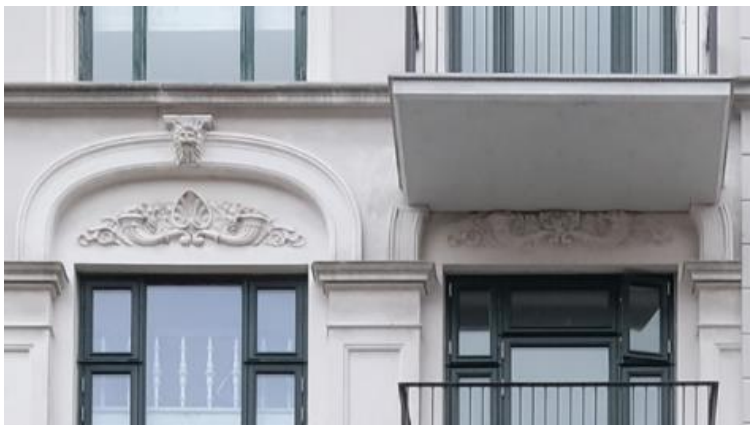
Delvist fjernet dekoration

- Dekorationen er delvist fjernet, hvilket gør at altanen opleves som et større indgreb i forhold til den oprindelige facades kvaliteter.

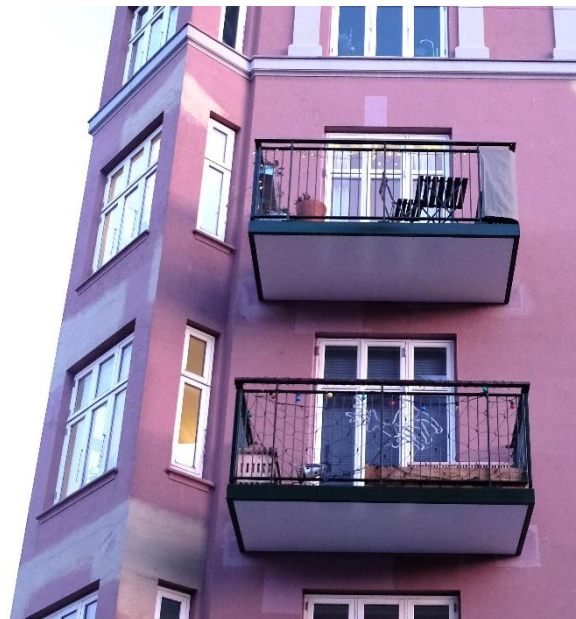
Altaner placeret tæt på en hjørnekarnap

- Mellemlrummet mellem altan og karnap bliver klemt, fordi altanen er placeret tæt på karnappen, hvilket kan virke uharmonisk.
