Midlertidige studieboliger
Otto Busses Vej

Redegørelse for landskab og beplantning

Sag: CPH Village Vesterbro
Emne: Redegørelse for fældning af 1 bevaringsværdigt træ, samt redegørelse for opgradering af forhold for arter der knytter sig til overdrev/tøreng
Dato: 07-10-2019

Redegørelse for fældning af 1 bevaringsværdigt træ, iht. lokalplanen (Lokal plan nr. 433 med tillæg nr. 1 Otto Busses Vej), samt redegørelse for opgradering af forhold for arter der knytter sig til overdrev/tøreng.

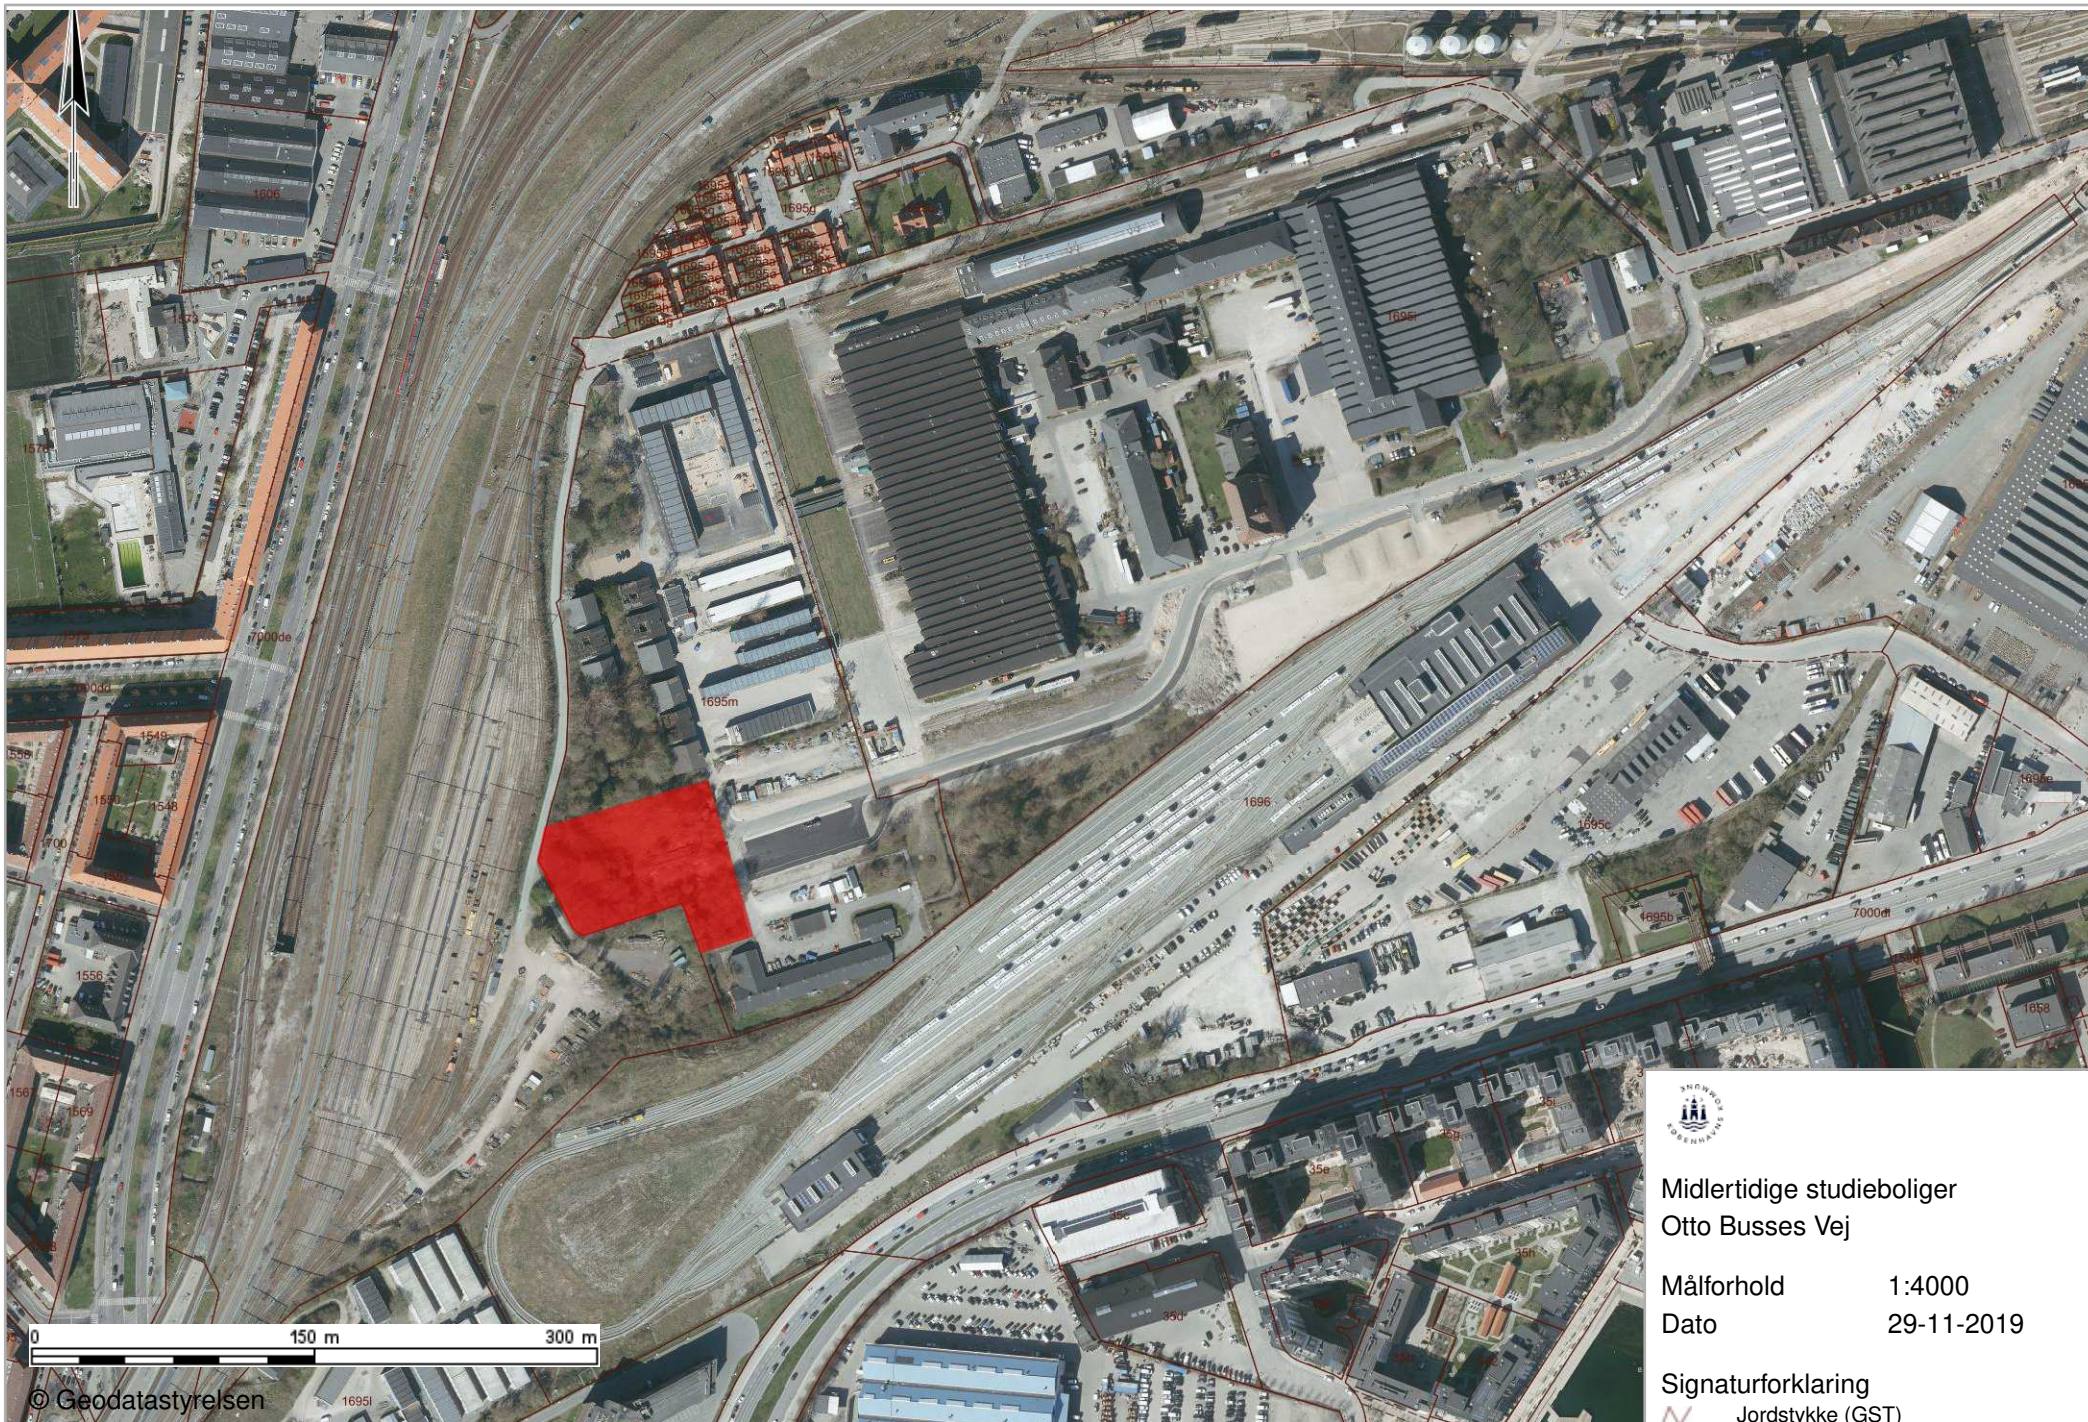
Signaturforklaring
N Jordstykke (GST)

- Projekteret træ
- Eksisterende stort træ som bevares
- Eksisterende bevaringsværdige træ som bevares
- Eksisterende stort træ som fældes
- Eksisterende bevaringsværdige træ som fældes

- Geonet (Fortrac T35) til adskillelse af forurennet jord
nb. Der udlægges ren jord ovenpå områder med geonet og udsås med lysningsvegetation på baggrund af biodiversitetsmålingen foretaget på stedet
- Grønnetage - vegetation på baggrund af biodiversitetsmålingen foretaget på stedet

- Grusbelægning
- Eksisterende asfalt
- Skærvbelægning (Skærvemakadam)
- Betonfliser
- Græsartering

- Opluk orienteres væk fra støjkilden
- Glasplade som på skelbækgade
- Sluseløsning som russervindue

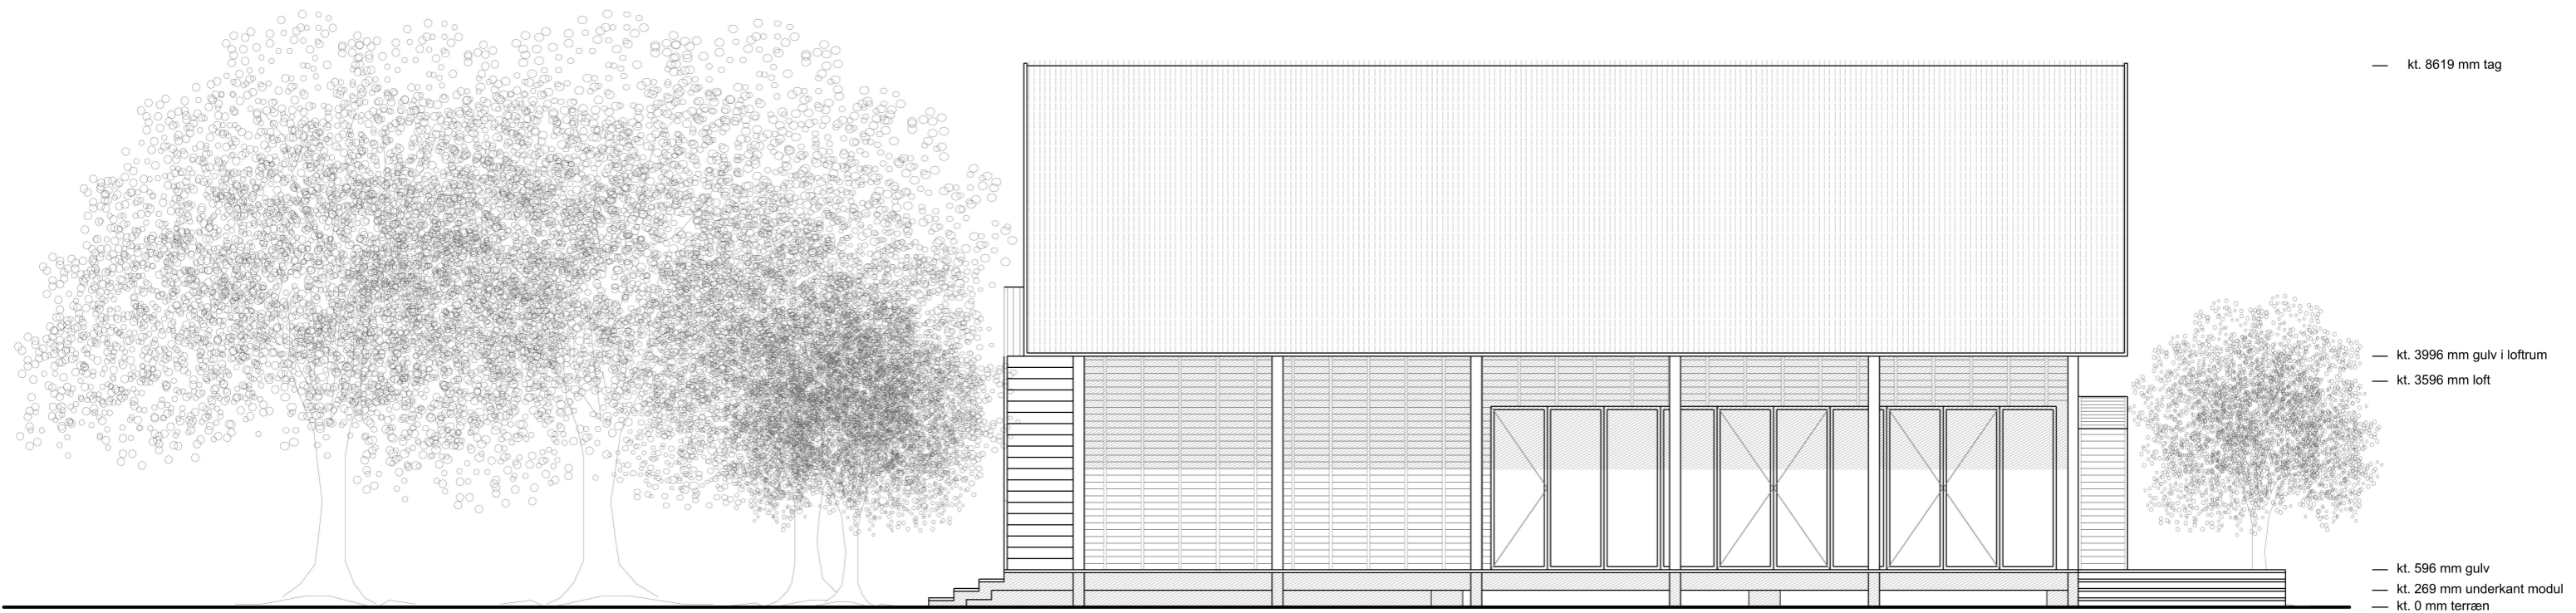
EMNE:
Fælleshus, opstalt vest

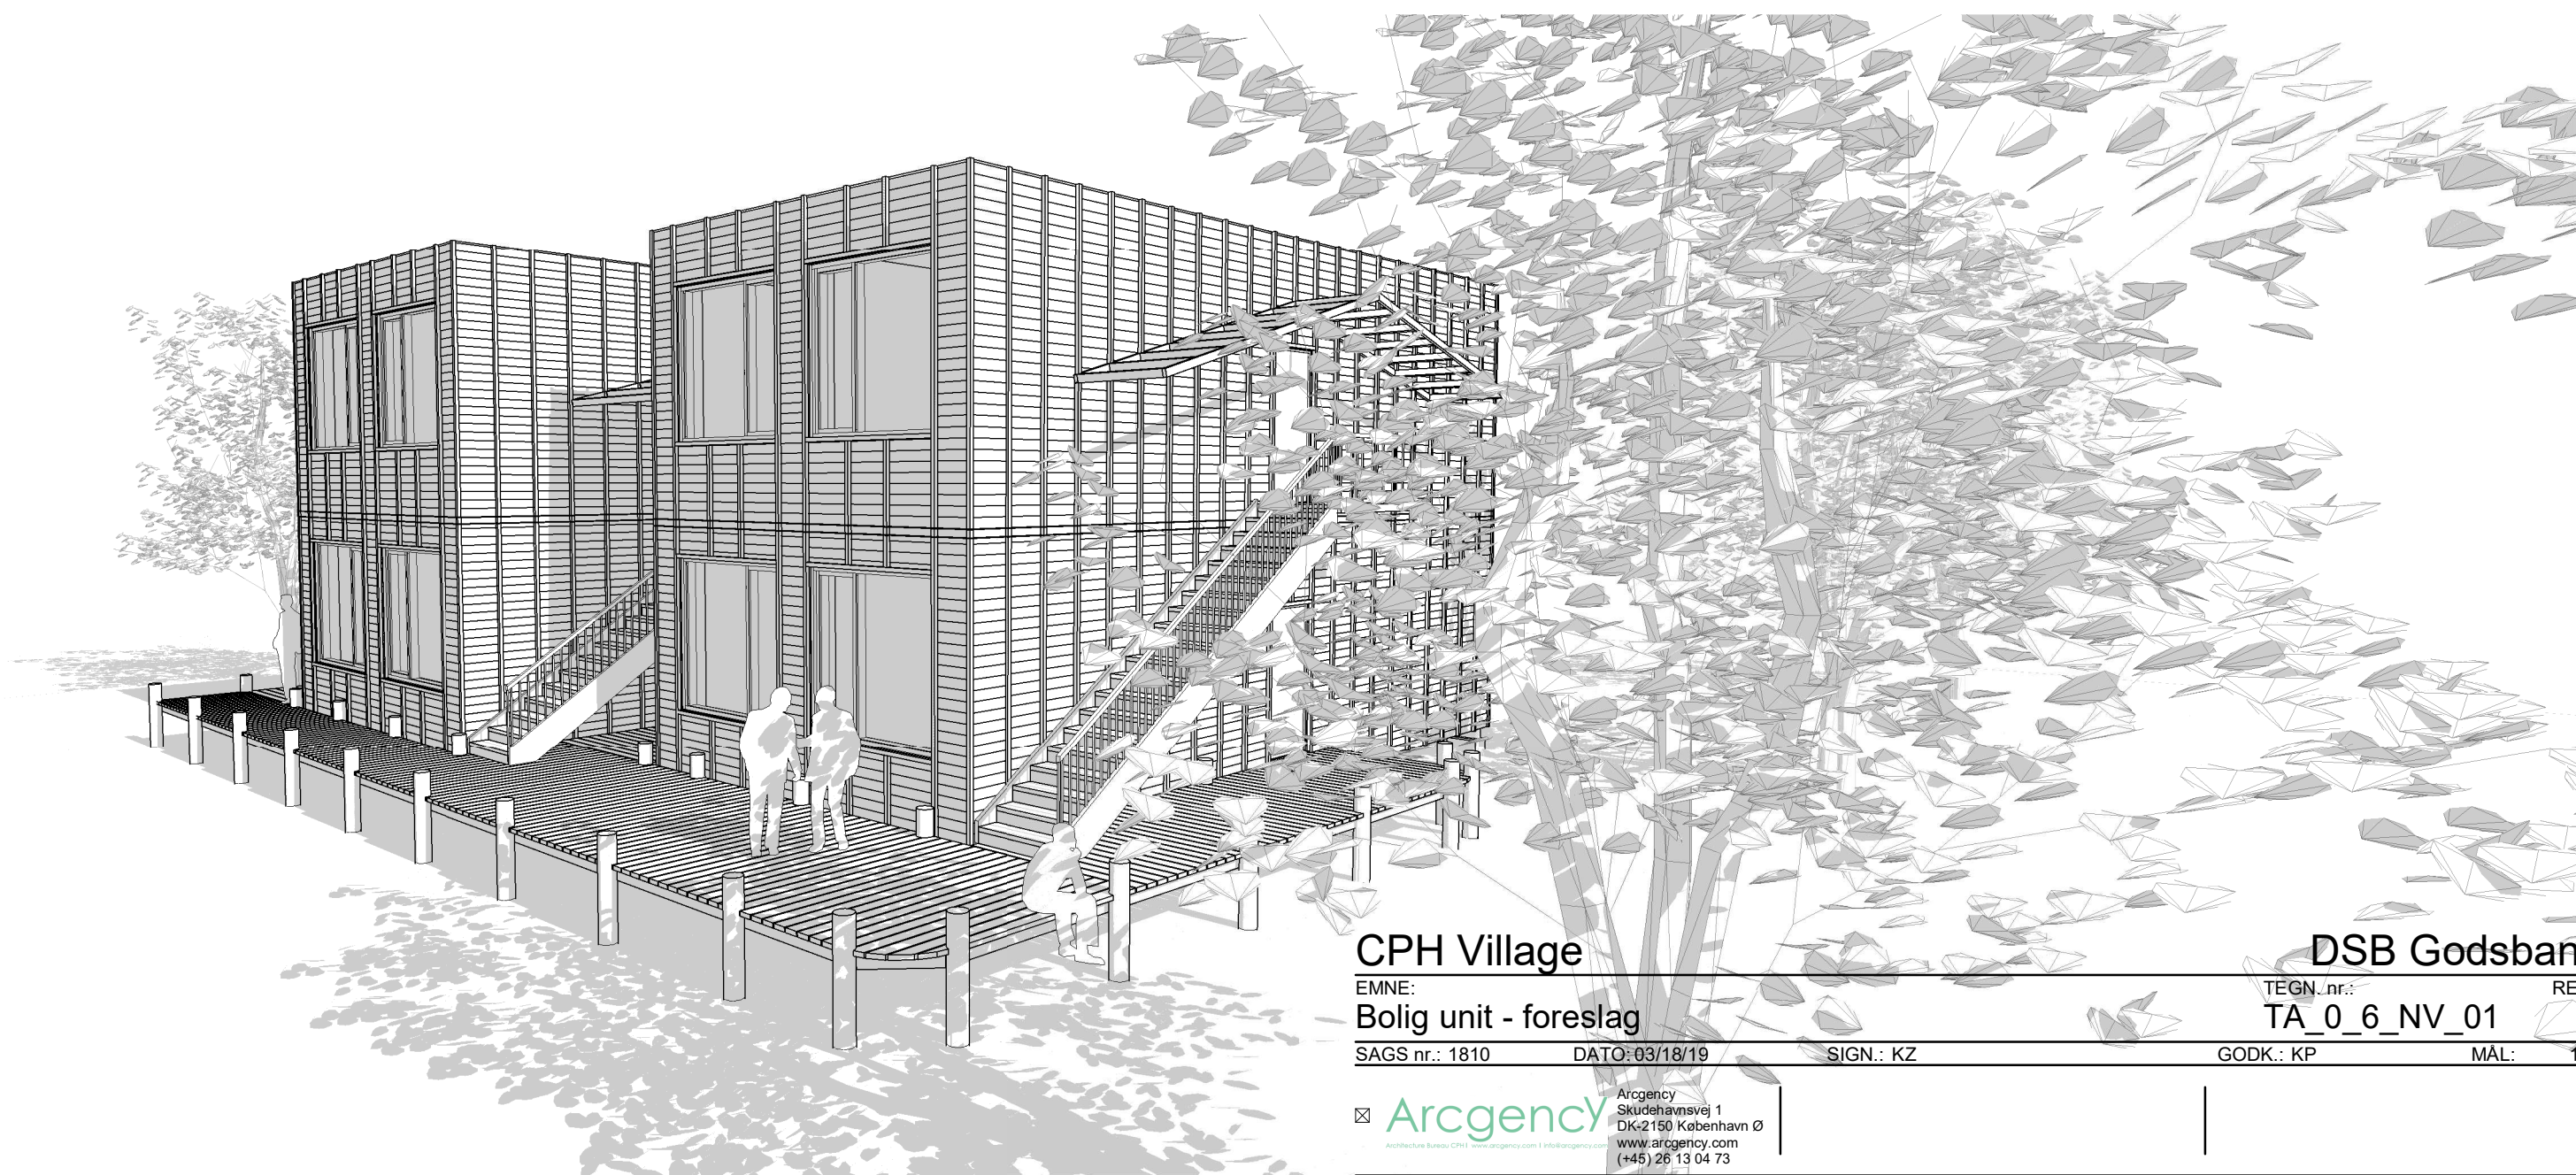
TEGN. nr.:
TA_0_6_NV_01 REV.:

CPH Village
 EMNE:
Bolig unit - foreslag

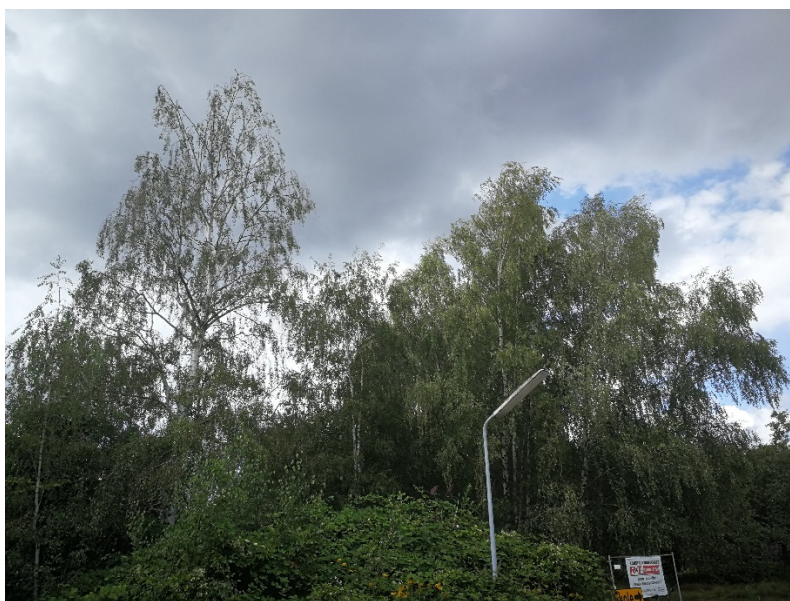
#1 Birk

Dette er et større birketræ som er døende og vurderes til ikke at have mange år tilbage. Det er registreret at over 50 % af bladmassen mangler på kronen. Dette kan skyldes sidste sommers tørke og/eller et tidligere saltdepot som har været placeret tæt på stammen.

Figur 1 Kronen til venstre i billedet viser den manglende bladmasse

Erstatning: 2 stk Stilkeg (solitær 400-500)

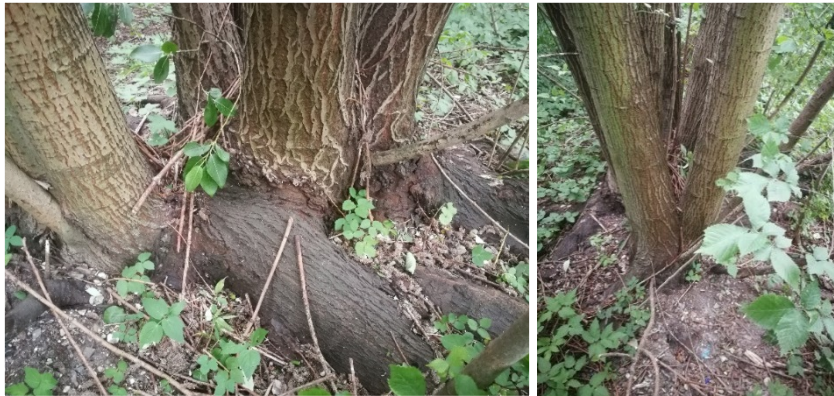
#7 Seljepil

Dette er et flerstammet træ med omkring 10 stammer. Mange af stammerne har indgroet bark tvege, og dermed stor risiko for at knække de kommende år.

Figur 2 viser det overfladiske rodsystem samt tvege med indgroet bark

Figur 3 Viser det overfladiske rodsystem

Erstatning:

1 stk Hvidtjørn (solitær 200-250cm)

2 stk. Seljerøn (solitær 200-250cm)

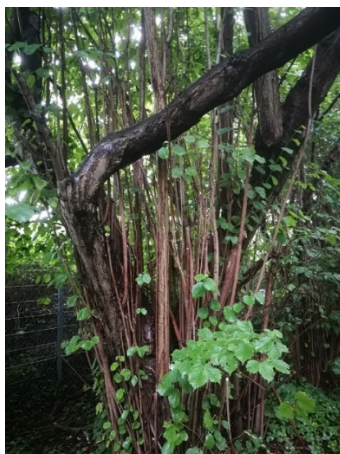
Hasselkrat

Kanterne på grunden, mod vest og syd, er præget af ældre hasselrækker, som tidligere er blevet stævnet. Det er dog tydeligt at det er mange år siden de er blevet stævnet og vil derfor kræve en ny stævning. Grundet krav fra brandmyndighederne er det ikke muligt at genplante hele hegnet mod syd. Som erstatning styrkes hasselhegnet mod vest, som i dag har brug for fornyelse.

Figur 4 eksempel på hasselbuskene som har brug for at fornyes

Erstatning: Tilsvarende hasselarter

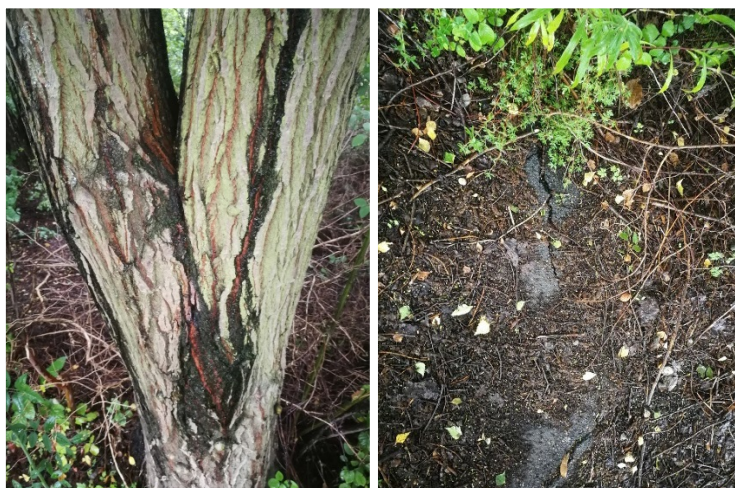
2 Seljepil

Denne seljepil er et gammelt træ som har en forholdsvis ringe grenopbygning, blandt andet med en stor tvege. På den eneside af seljepilen er der asfalt, hvor rødderne bryder igennem. Dette er tegn på et stresset vækstmiljø og det må forventes at dens potentielle max. levealder ikke er lang.

Figur 5 viser seljepilens tvege hvor der er mulighed for råddannelse

Figur 6 viser rødderne som bryder op af asfalten omkring seljepilen

Erstatning: 1 stk Stilkeg (solitær 400-500)

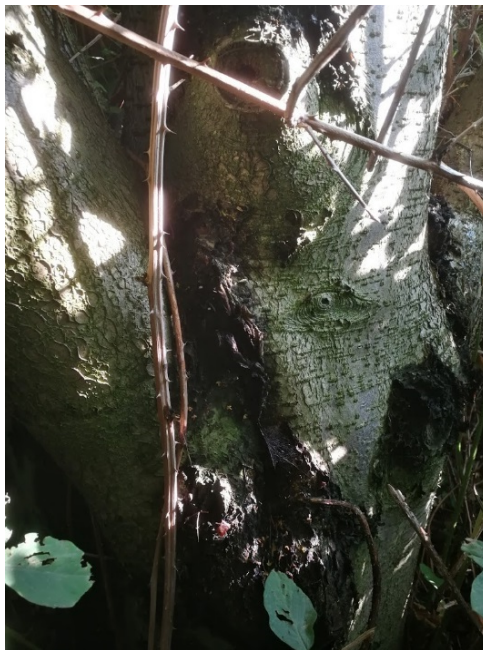
4 Seljerøn

Dette træ har flere store tveger, hvor der er indgroet bark, og vil derfor inden for en kort årrække kunne udvikle sig til et "risikotræ".

Figur 7 et billed af en af de tveger som findes på træ nr. 49

Erstatning:

1 stk Hvidtjørn (solitær 200-250cm)

2 stk. Seljerøn (solitær 200-250cm)

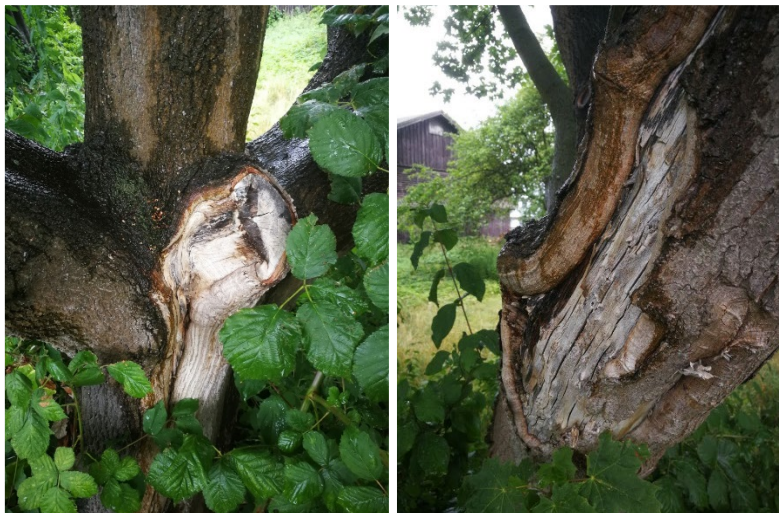
28 Spidsløn

Dette træ lider af store barkskader på hovedstammen, og vil derfor have en begrænset levetid. Samtidig peger vi på at spidsløn ikke passer til stedets samlede karakterer.

Figur 8 Barkskade på hovedstammen

Figur 9 Barkskade på en af hovedgrenene

Erstatning: 1 stk fyr (solitær 400-500)

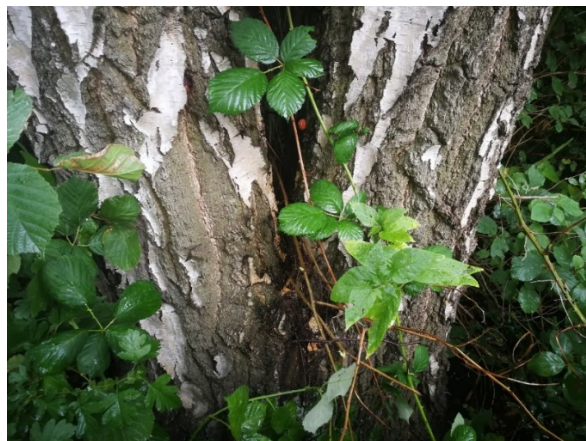
27 Birk

Birken vurderes til at have en høj alder. Den tveger ved bunden hvor der potentielt kan dannes råd i vedet. Der er stor sandsynlighed for at dette træ vil blive til et "risikotræ" og derfor inden for de næste år skulle fældes, da grenen hænger over gangstier.

Figur 10 Tvege hvor der er mulighed for råddannelse

Erstatning:

1 stk. Seljerøn (solitær 200-250cm)

1 stk Æble (solitær 200-250cm)

1 stk Pære (solitær 200-250cm)

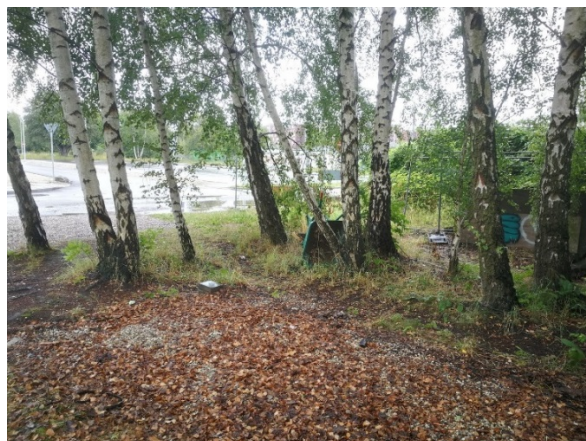
#21-26 Birketræer

Der findes i dag en tæt gruppe af birketræer ud mod Otto Busses Vej. Disse træer er af blandet kvalitet og præget af de er vokset meget tæt. Vores vurdering er at de ikke vil leve i mange år endnu, og der vil være en stor risiko for at de indenfor en kort årrække vil vælte eller skulle fælles iht. Risikotræer. Birk har også en del ulemper, både er de allergi fremkaldende og ydermere har de mindre gavnlende effekt ift. biodiversitet end eksempelvis Eg.

Figur 11 Billede af de tæt voksende birketræer

Erstatning:

1 stk Stilkeg (solitær 400-500)

4 stk Fyr (solitær 400-500)

3 stk. Tjørn (solitær 200-250cm)

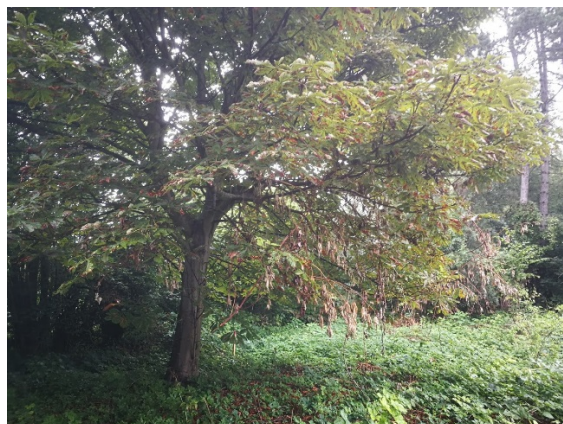
9 Kastanje

Dette kastanjetræ er ikke medtaget i lokalplanen. Det har dog en væsentlig størrelse men er ligesom andre kastanjetræer påvirket af minérmøl. Der er også en betydelig risiko for at det bliver ramt af kastanje kræft. Derfor ønskes det at erstatte træet med en mere karaktergivende art i forhold til områdets identitet.

Figur 12 tegn på minérmøl

Erstatning:

1 stk Stilkeg (solitær 400-500)

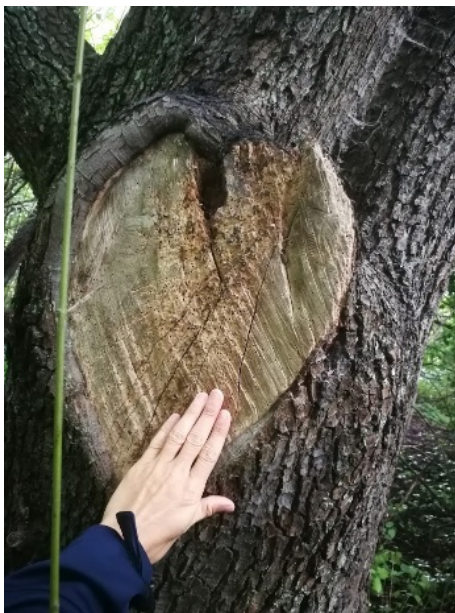
5 Pære

Pæretræet er ikke medtaget i lokalplanen. Træet har dog opnået en vis størrelse, men er desværre blevet beskåret forkert og i dag fremstår der store åbne sår, som er med til at mindske træets potentielle alder betydeligt.

Figur 13 billed af en af de store åbne sår som er på hovedstammen

Erstatning:

1 stk Stilkeg (solitær 400-500)
