Bilag 2

Vurdering af bevaringsværdien Rådmandsgade 56 og 60 og fotos af bygningerne

Sagsnummer
2024-0008165

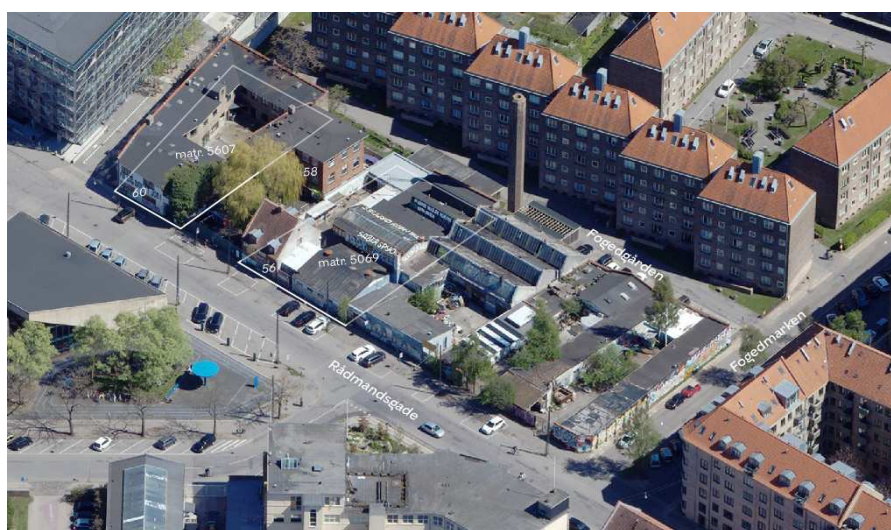
Skråfoto der viser overblik over ejendommens placering

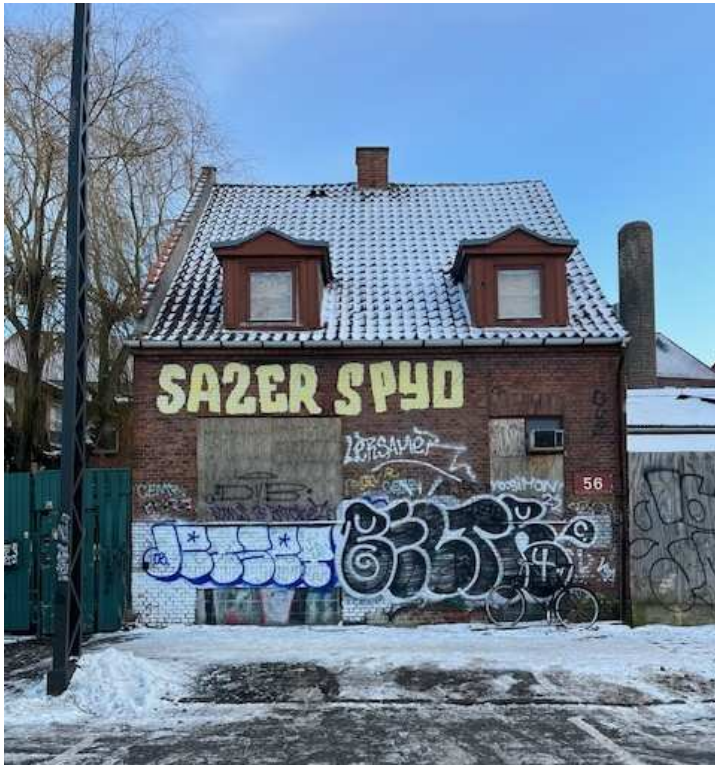
Bygning 1

1-etages bygning opført i 1930 for smedemester L. V. Mejer oprindelig som beboelseejendom for virksomheden på grunden. Bygningen er præget af bedre byggeskik stilen i bygningsvoluminet og i den oprindelige sydvestlige gavlfacade med et fint indgangsparti, der dog i dag er skjult bag en overdækning, mens den nordøstlige gavl fremstår som en brandmur med sine oprindelige proportioner. Gadefacaden er præget af 2 uens vinduer, henholdsvis et 2- og 4-fags vindue med 2 ens overliggende kviste i tagetagen i en lidt tung udformning, hvilket tilsammen giver facaden en lidt tilfældig ubalance af meget jævn karakter. Bygningen er noteret med bevaringsværdi 5 (middel bevaringsværdi) i SAVE registret. Siden registreringen i 1996 fremstår bygningen i dag noget misligholdt.

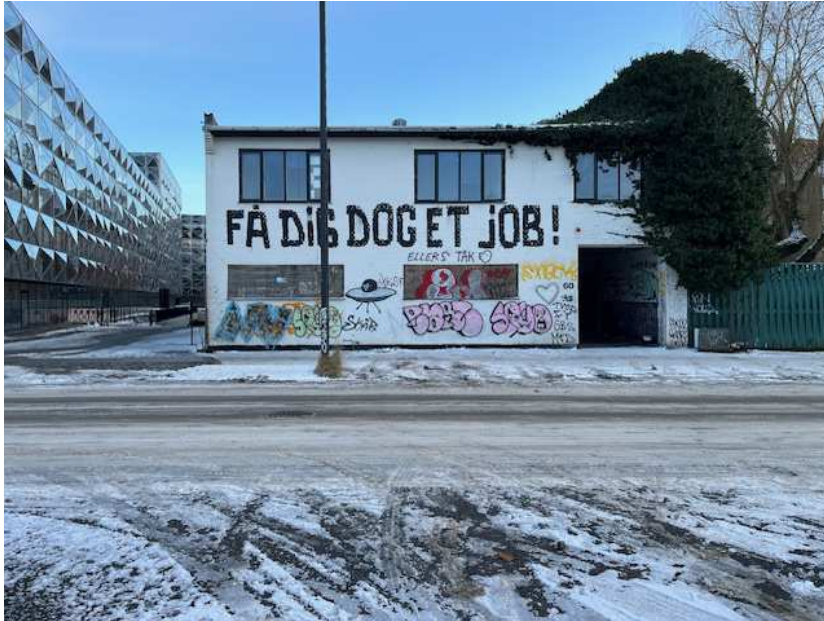
Rådmandsgade 60

2-etages fabriksbygning opført i 1934 for gas- og vandmester Th. Mauritzen med tilhørende side- og baghus omkring en lille gård. Bygningen er opført i den nye funktionalistiske stil og er et udmærket eksempel på tidens industribyggeri med få karakteristiske detaljer som vinduernes langstrakte og opdelte lavformat, placeret i bånd. Gårdrummet giver bygningsanlægget med den noget nøgterne gedefacade en ekstra dimension med et fint helstøbt miljø. Bygningen fremstår rimelig originalt om end lidt slidt.
