INSITU BETON, FLAD TRAPPE
EnergiCenter Voldparken

EMNE Forplads i insitubeton med foldet træmøbel

EnergiCenter Voldparken
Kejld

BEPLANTNING PÅ FACADER EnergiCenter Voldparken

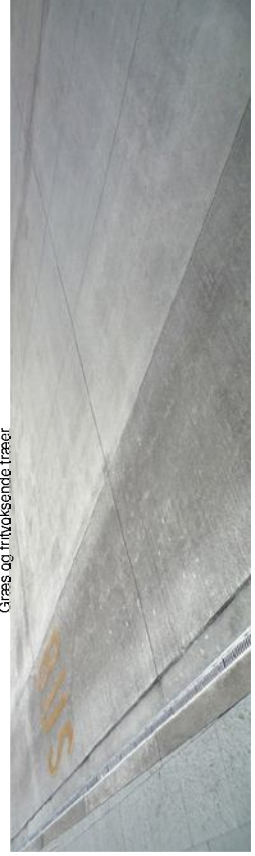
Flade i insitubeton
