**Emne:** Svar på politikerspørgsmål stillet af Andreas Keil (A) den 20. juli 2022 vedr. Frederiksborgvej , eDoc-sag 2022-0236724

## Besvarelse vedrørende Frederiksborgvej

### **Ad 1) Byggetilladelsens overensstemmelse med Håndbog for Bygningsmyndigheder**

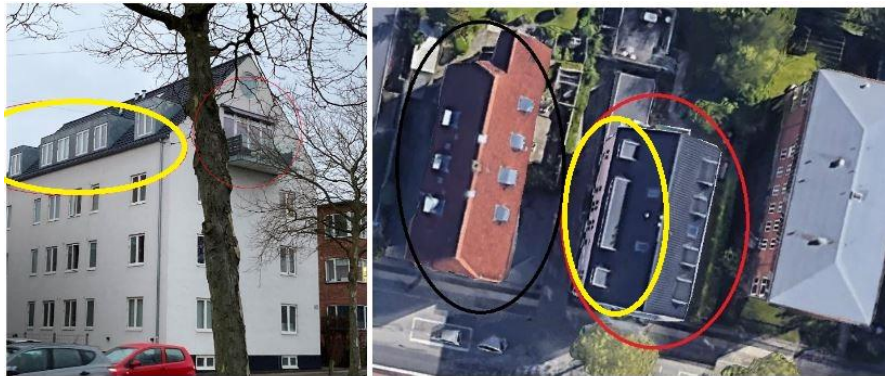
Håndbog for Bygningsmyndigheders definition af en udnyttet tagetage og Planklagenævnets/Byggeklageenhedens praksis ift., hvad der karakteriserer en udnyttet tagetage (se gul ring)?

Er der tale om en fuld tagetage eller udnyttet tagetage?

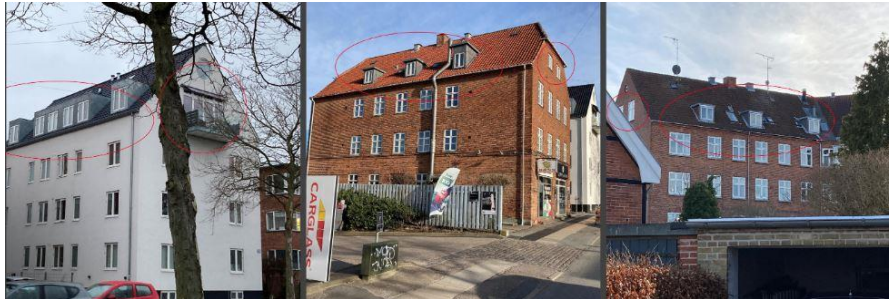
Helt konkret skal \_\_\_\_\_ forholde sig til, at de to andre bygninger i servitutområdet - som har fået tilladelse til at inddrage en tagetage til beboelse - blot har små gavlvinduer og små kviste (Frederiksborgvej \_\_\_\_\_ og Frederiksborgvej \_\_\_\_\_ de to røde bygninger).

\_\_\_\_\_ ønskes ligeledes at svare på flg.: Er det korrekt, når TMF betragter Frederiksborgvej \_\_\_\_\_ som værende en "udnyttet tagetage" identisk med nabobygningerne de store forskelle taget i betragtning? (Panoramavinduer/glasaltaner versus små gavlvinduer og store kvistpartier versus i små kviste).

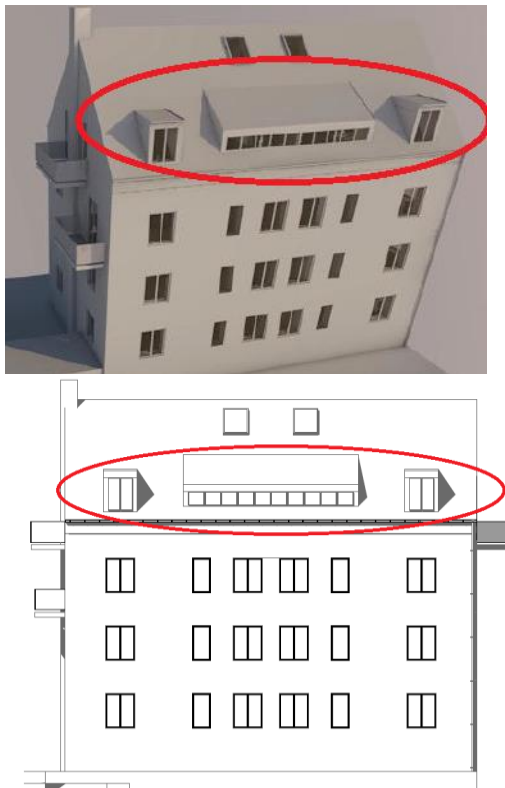
Afslutningsvis ønsker jeg, at \_\_\_\_\_ og TMF forholder sig til, om bygherre har bygget i overensstemmelse med sin byggetilladelse. Kig på billederne her fra ansøgningsmaterialet:

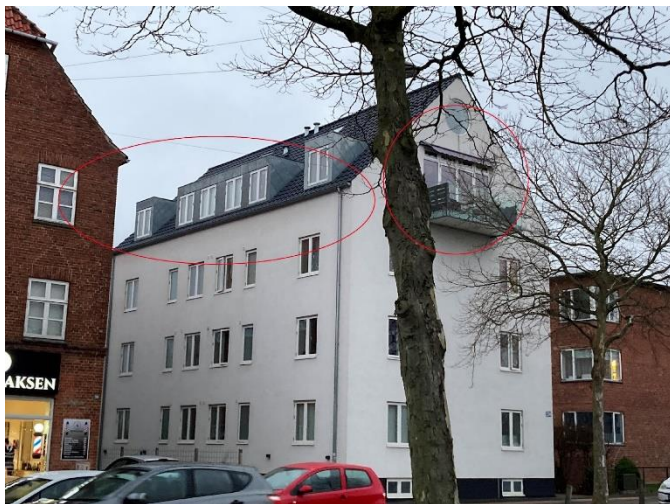
Læg så mærke til, hvad der er bygget:

Bemærk de midterste kviste er langt mindre på tegningerne end i virkeligheden. Hvad betyder forskellen ift., om der er tale om en udnyttet eller en fuld tagetage?

Forvaltningen følger op på uoverensstemmelsen mellem den godkendte og den udførte udformning af kvisten. Forvaltningen har været på tilsyn på ejendommen den 8. august 2022 og er nu i dialog med ejer om det udførte. Det ser umiddelbart ud til, at kvisten ikke er udført i fuldstændig overensstemmelse med byggetilladelsen, men det kræver videre sagsbehandling i forvaltningen, før en konklusion kan nås. Såfremt udfaldet er, at kvisten ikke er udført i overensstemmelse med byggetilladelsen, skal der ske lovliggørelse. En lovliggørelse kan både ske administrativt og fysisk. Ved en administrativ lovliggørelse vurderer forvaltningen, om der efter det byggede er opført, kan udstedes byggetilladelse. Ved en fysisk lovliggørelse stiller forvaltningen krav om, at det opførte nedtages eller ombygges, så det bringes i overensstemmelse med den udstedte byggetilladelse. Et krav om fysisk lovliggørelse er en indgribende foranstaltning, som skal være sagligt begrundet og proportionalt.

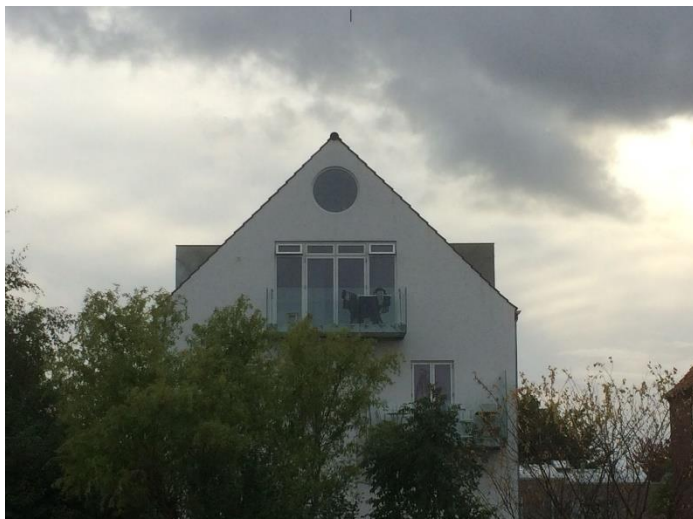
Det fremgår også af Stadsarkitektens vurdering af 21/4 2022:  
"I gavlene på tredje sal er der indsat fire-fløjede terrassevinduer med udluftningspartier og et rundt vindue. Disse er ikke oprindelige for bygningen, men både terrassevinduer i glas samt runde vinduer er tidstypiske træk for den funktionelle traditionalisme og ses på mange ejendomme i København fra samme periode".

Der er billede af det her:

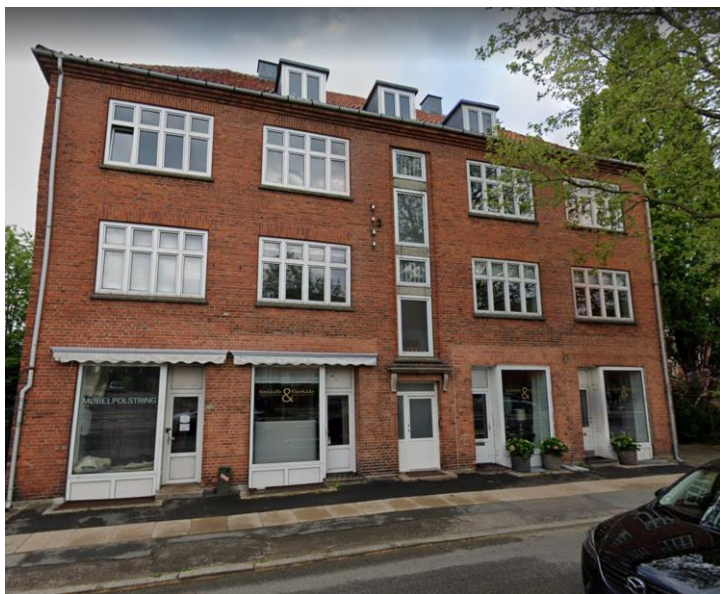
Den nye ombygning af Frederiksborgvej sigter mod at give ejendommen et palæagtigt udtryk i stilarten Historicisme, som var typisk fra 1850-1920 med hvidt puds og sorte glaserede tagsten. Dermed er det svært definitivt at kategorisere en arkitektonisk stilperiode frem for en anden som typisk for ejendommen, da den nuværende er en blanding og svært ombygget fra det oprindelige udtryk. Stilblandingerne er for sin vis typisk for kvarteret, som har mange huse opført i perioden 1930-40 i denne brydningstid mellem Bedre Byggeskik og Funktionalismen og på efterkant af Historicismen, men oftest vil det enkelte hus have et mere tidstypisk ensartet udtryk bevaret. Ejendommene Frederiksborgvej er et eksempel på stilblandingen i kvarteret. Bemærk de 4-fløjede små sprodsede, traditionelle vinduer som korresponderes af naboejendommen Holbergskolens 4-fløjede (funktionalistiske) vinduer.

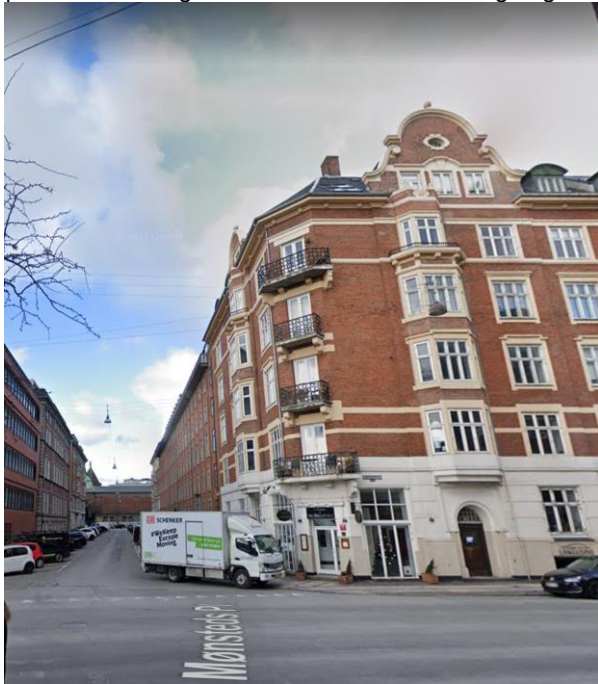
Rysensteensgade

Runde vinduer er brugt i mange byggerier i København i den historicistiske byggestil mellem 1850-1920, de anvendes typisk for at pointere særlige rum, loftsværelser, indgange og trappeopgange.

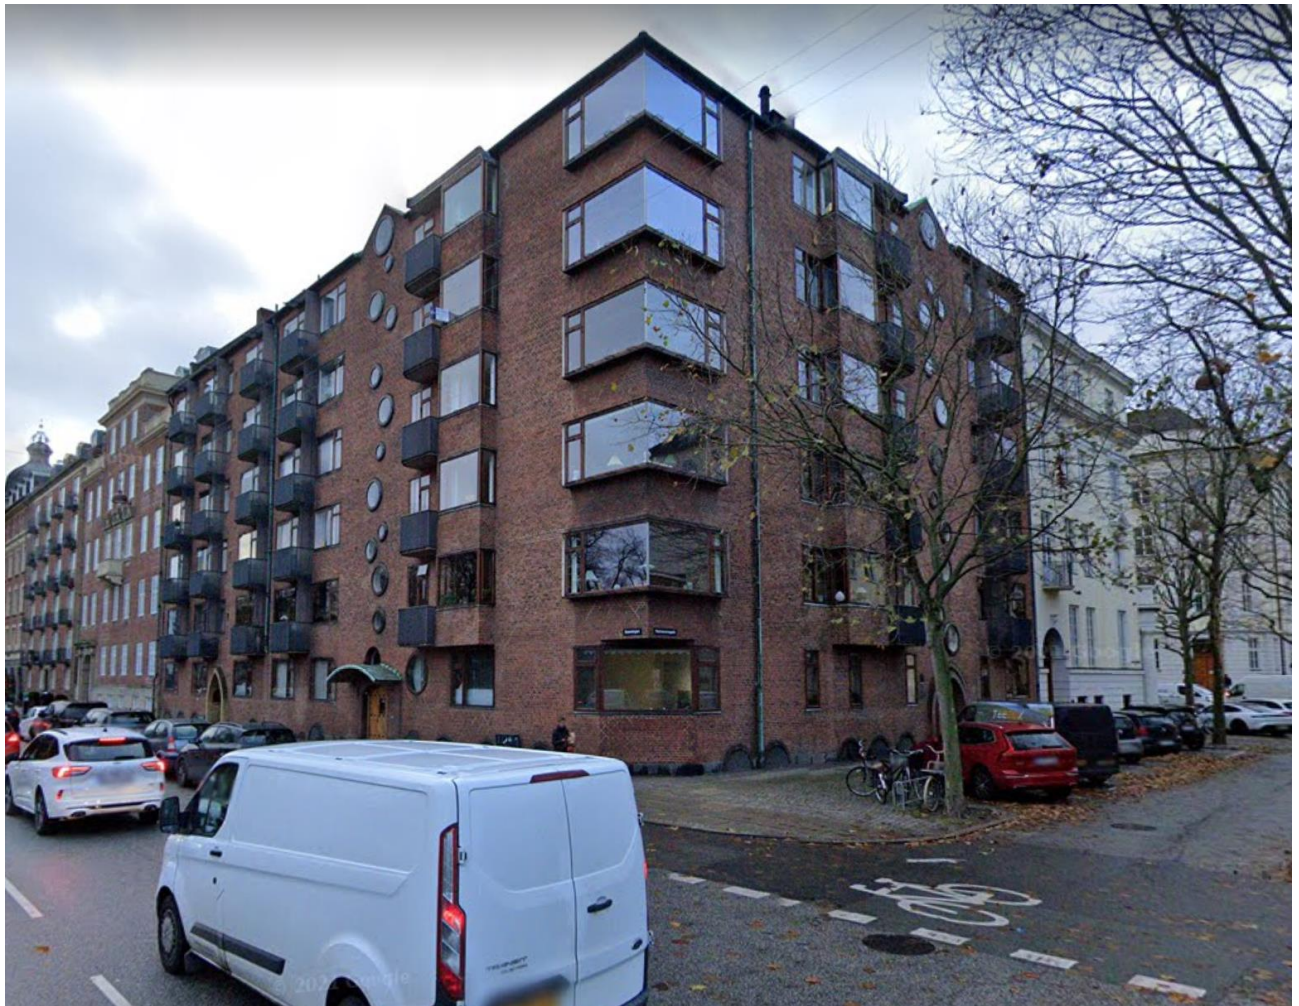
Også i den Funktionelle byggestil anvendes runde vinduer. To kendte københavner eksempler på runde vinduer i funktionalistiske huse er Champagnehuset på Grønningen opført 1935-36 eller Vesterport, opført 1930-32.

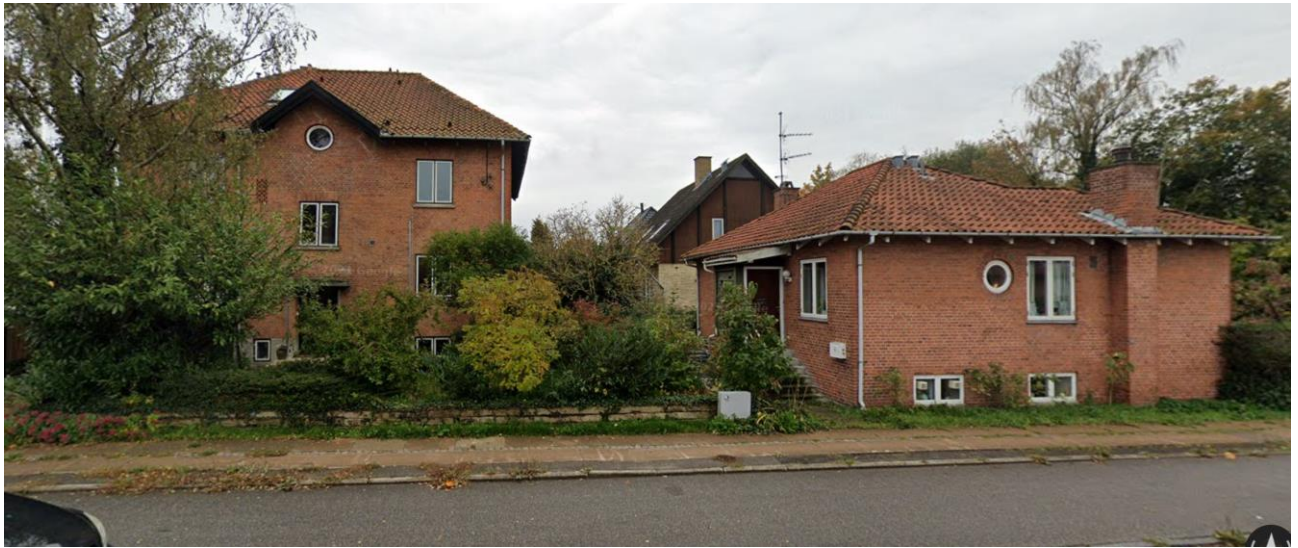
en bungalow, er de runde vinduer typiske også for etagebyggeriet i den periode. Der findes også eksempler på familieboliger med runde vinduer i kvarteret omkring Frederiksborgvej fx Grønnemose Allé og .

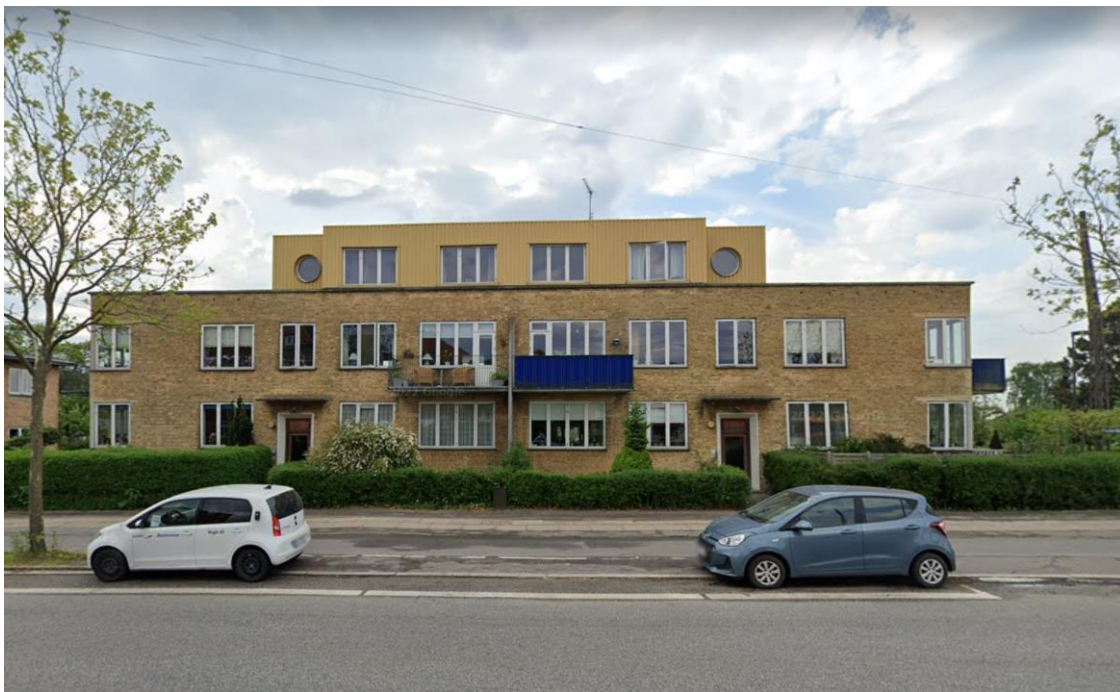
Ejendommen Frederiksborgvej har ved en senere tilbygning fået tilføjet runde vinduer. Denne ejendom har i de oprindelige vinduespartier i stuen og på første sal desuden 4-fløjede vinduer, dog kun med en terrassedør.

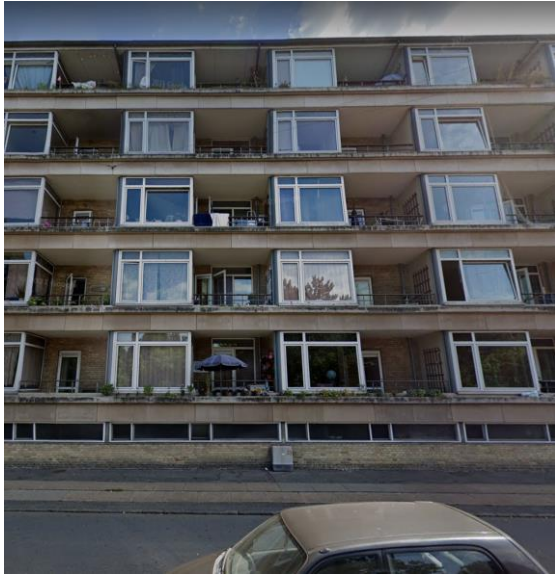
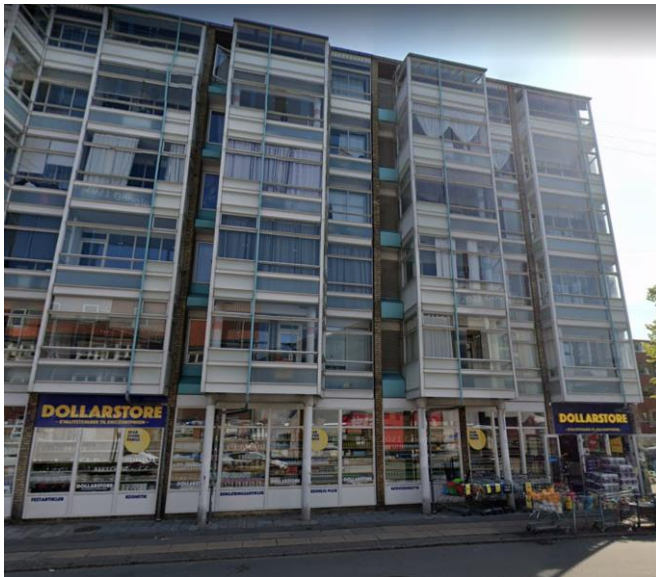
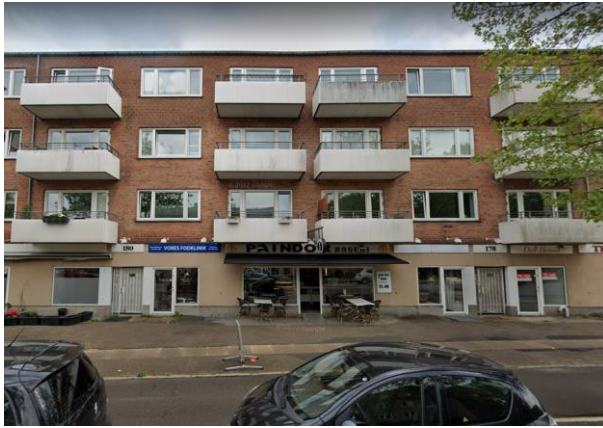
4-fløjede glaspartier i fulde højder er ikke meget anvendte i funkisbyggeriet, da man typisk opførte ejendommene med en eller to terrassedøre i sammenhæng med et 1-4 fløjet vinduesparti som dette eksempel på Frederiksborgvej , opført 1940-41. I Funktionalismen er

asymmetri et ideal, i modsætning til den Bedre Byggeskik og Historicismen, hvor symmetri er idealet. Men der findes byggerier fra perioden som har store fler-fløjede glaspartier fx på Frederiksborgvej eller Ejendommen Frederiksborgvej , der ligeledes har store 3-fløjede vinduespartier ifm. altanen.
