**MOSEDALVEJ & SKELMOSEVEJ**  
Balby  
Vejgenopretning

**VEJLEDENDE PROJEKTTEGNING - SAMLET**  
Ændringer kan forekomme

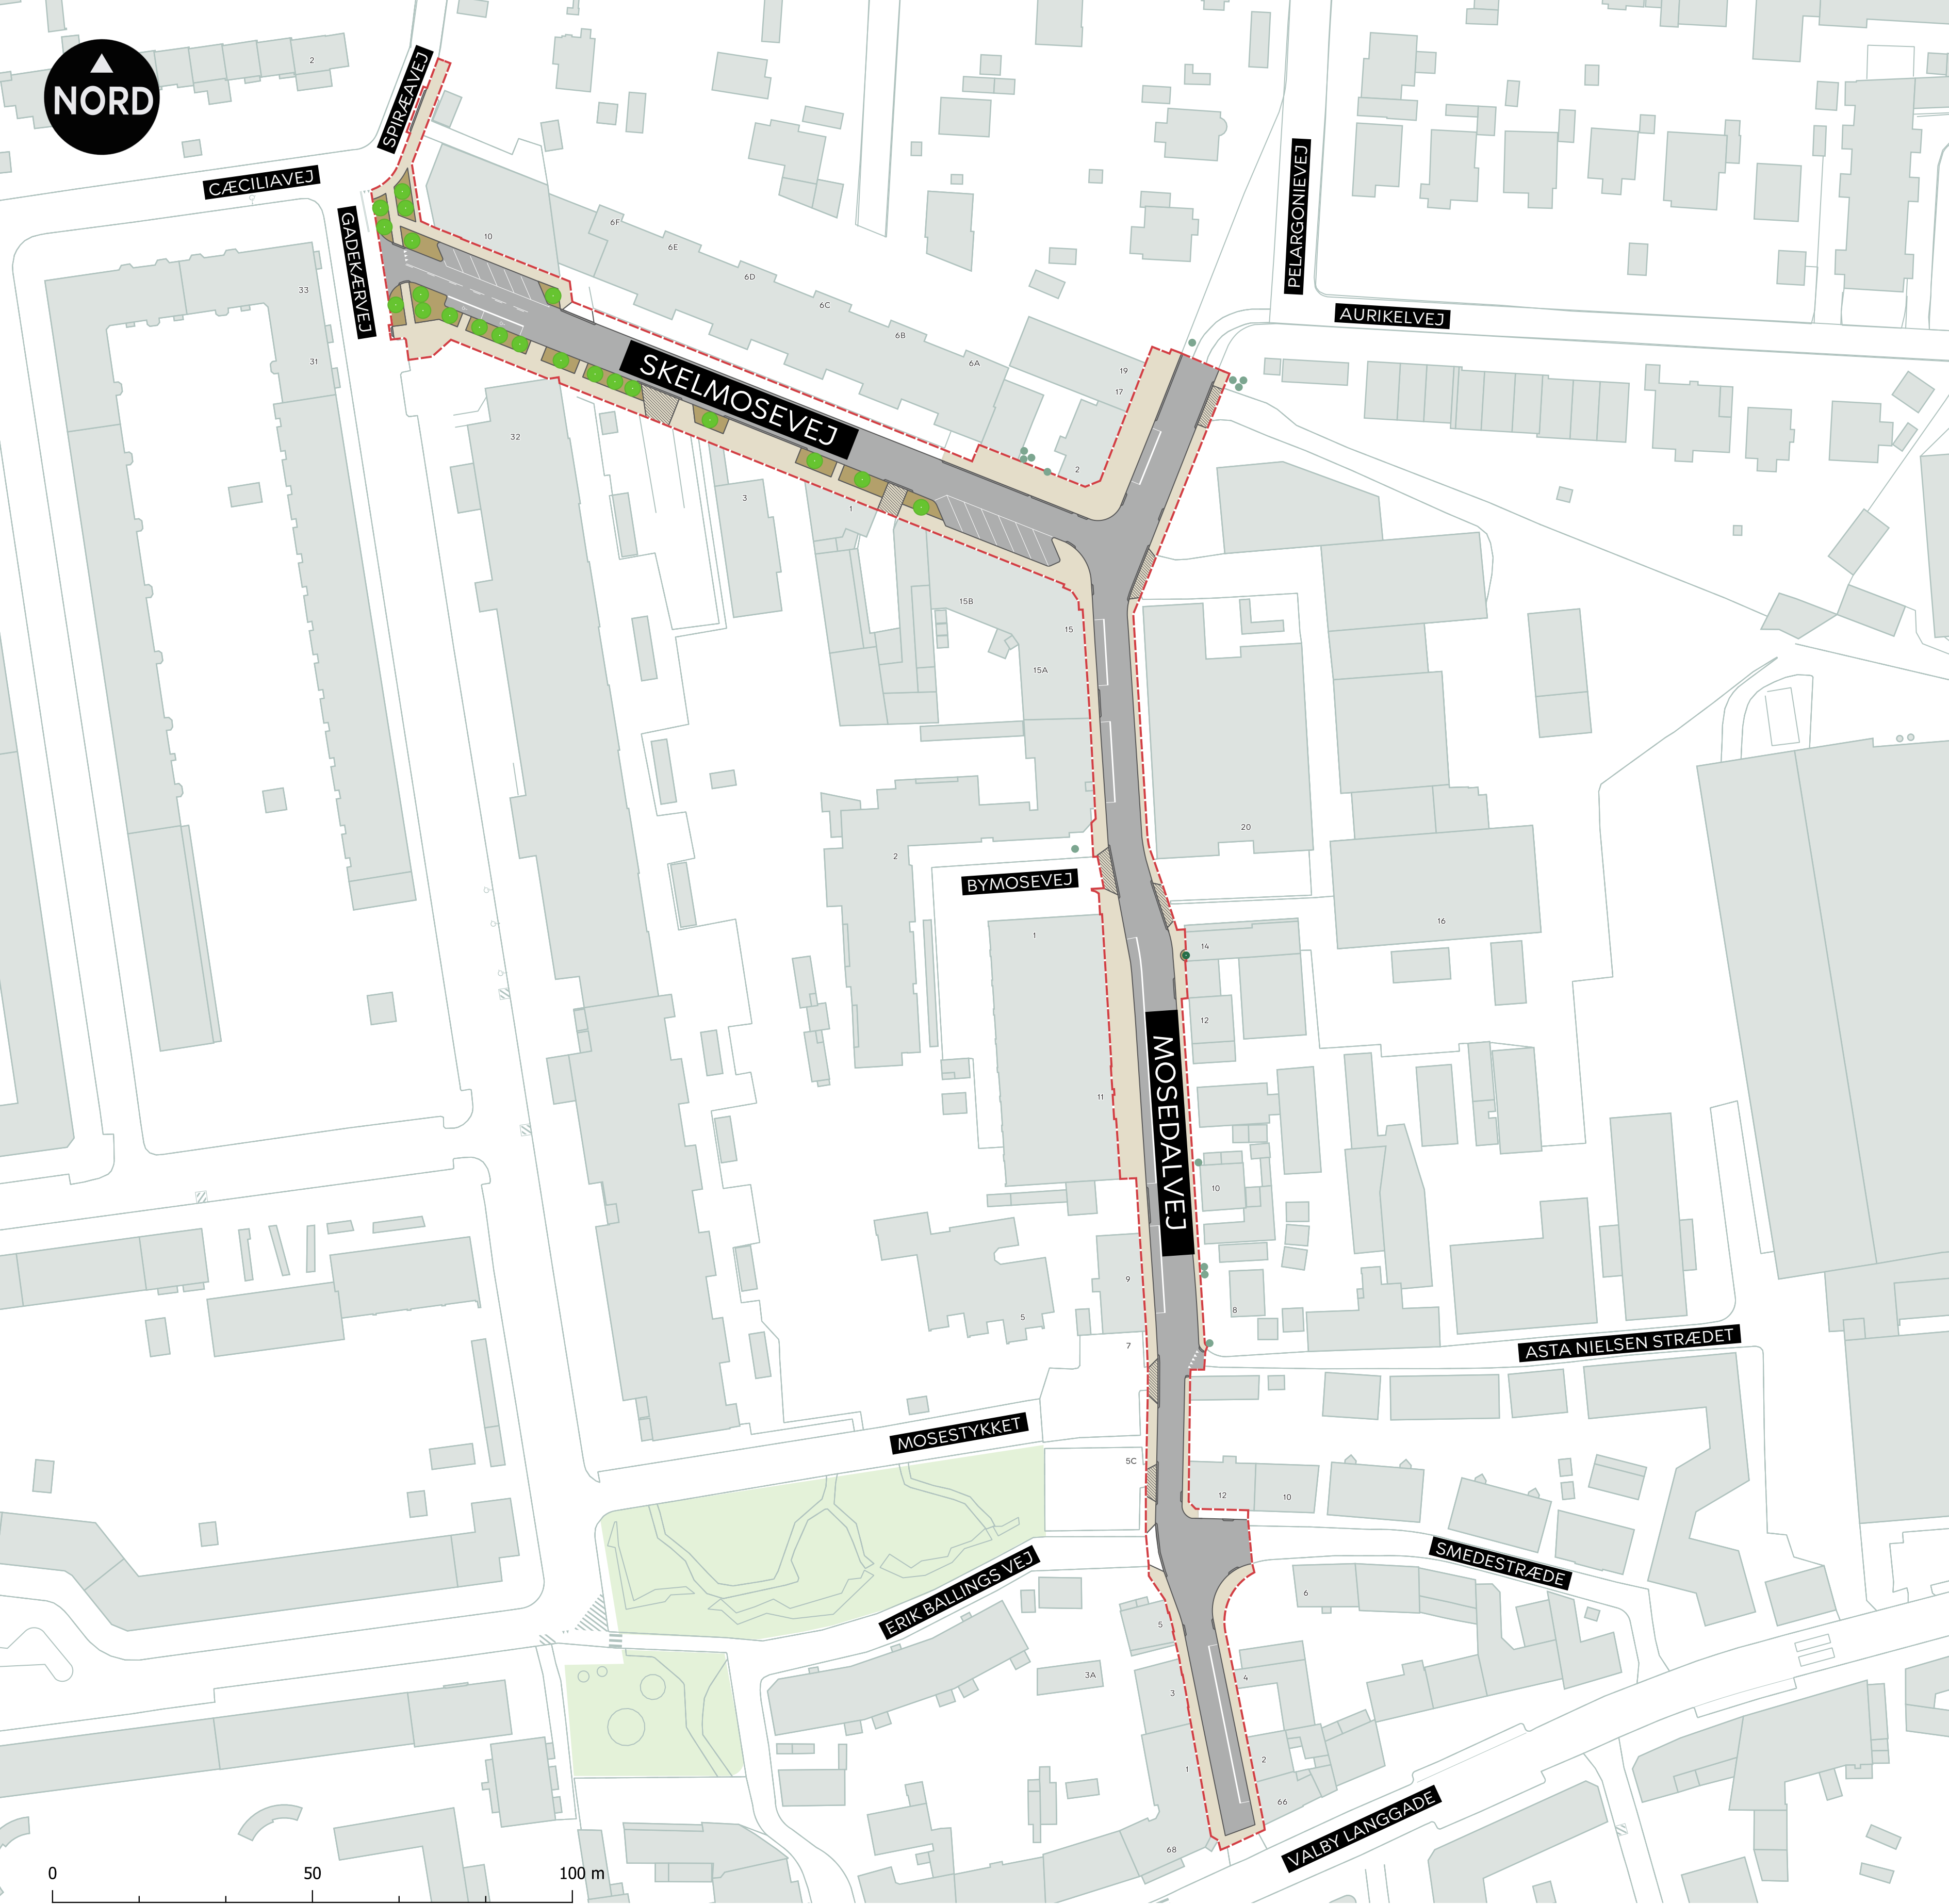
**Anlægsområde**  
Markerer området vi genopretter indenfor.
-

**Fortov**  
Fortovet renoveres med nye fliser og asfalt i forkant og bagkant. Kantstenene rettes, så regnvand kan ledes korrekt i kloakkerne.
-

**Træbed**  
Træbede fyldes med rødvenligt grus så træerne har bedre plads til at vokse. På toppen plantes der urter.
-

**Genoprettes ikke**  
Her vurderes de eksisterende forhold så gode, at de ikke behøver at blive genoprettet.
-

**Kørebane**  
Kørebanen får ny asfalt og ramper genetableres. Vejbrønde og kloakrør renoveres, så de kan håndtere nutidige og fremtidige vandmængder.
-

**Overkøsel**  
Overkørsler bliver etableret med ny belægning, så gangbesværede nemmere kan komme frem.

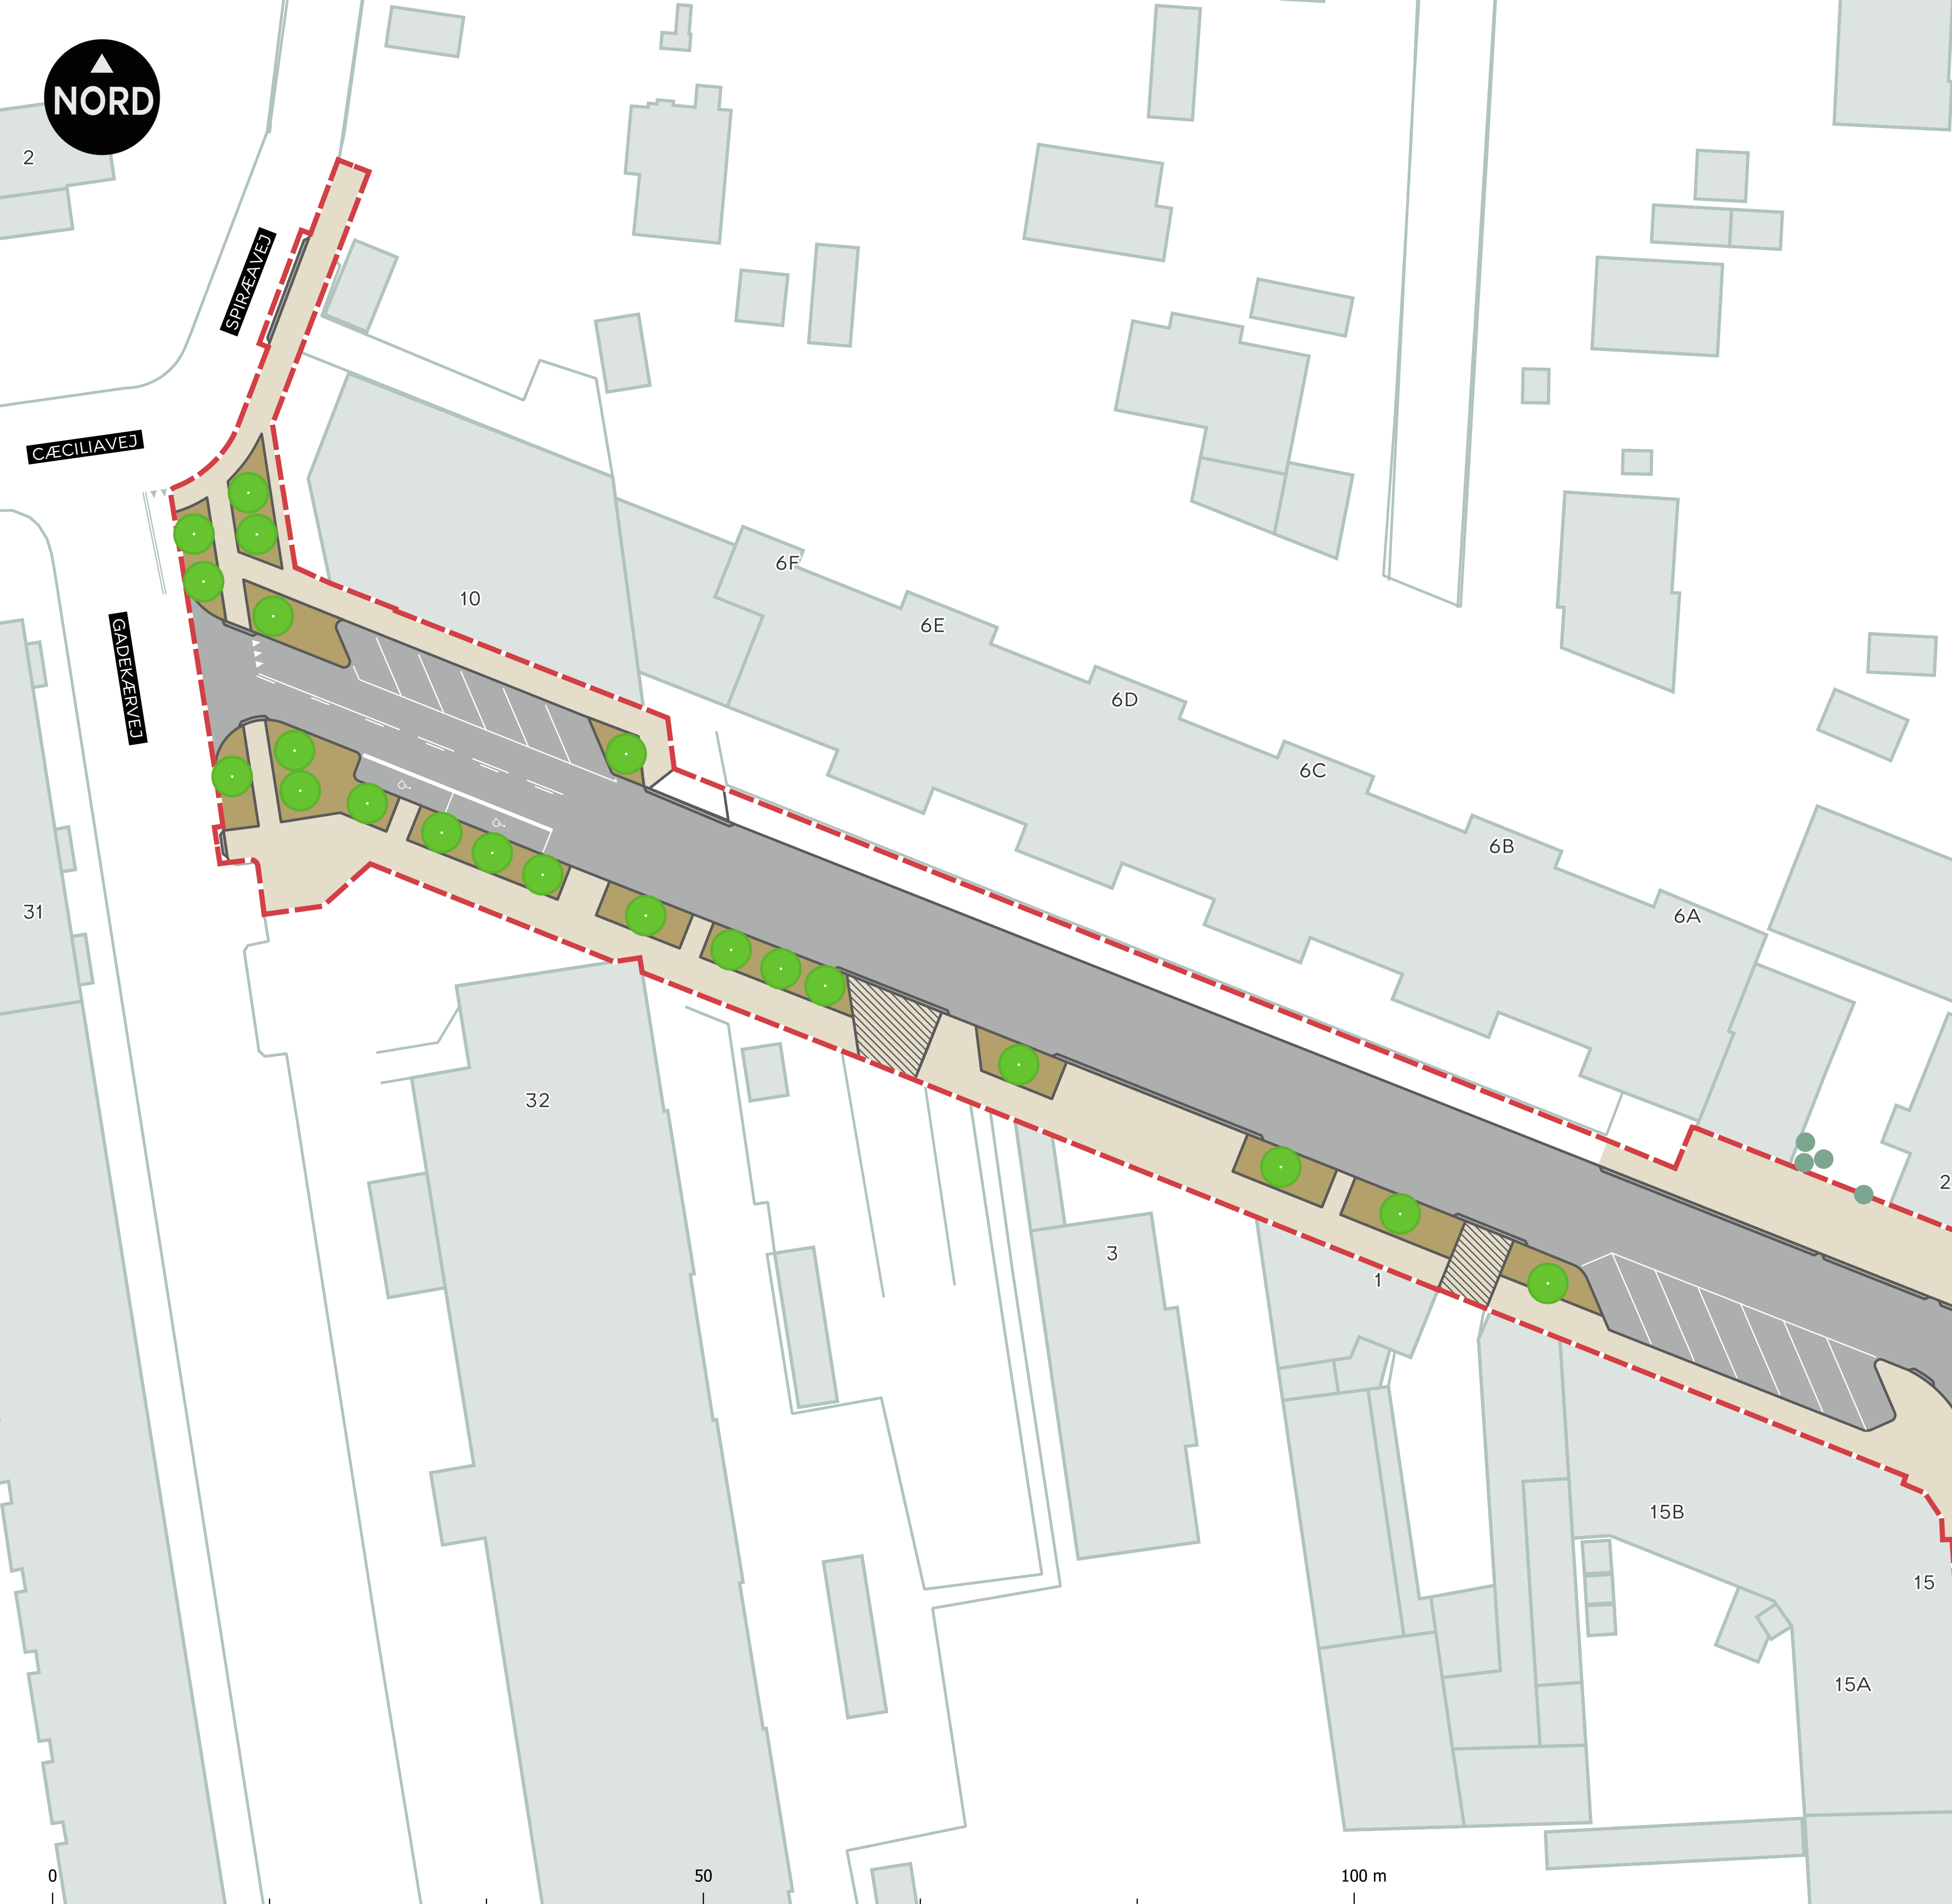
**VEJLEDENDE PROJEKTTEGNING (1)**  
Ændringer kan forekomme

- Anlægsområde**  
Markerer området vi genopretter indenfor.
- Fortov**  
Fortovet renoveres med nye fliser og asfalt i forkant og bagkant. Kantstenene rettes, så regnvand kan ledes korrekt i kloakkerne.
- Træbed**  
Træbede fyldes med rødvenligt grus så træerne har bedre plads til at vokse. På toppen plantes der urter.
- Eksisterende træ**
- Nyt træ**

- Genoprettes ikke**  
Her vurderes de eksisterende forhold så gode, at de ikke behøver at blive genoprettet.
- Kørebane**  
Kørebanen får ny asfalt og ramper genetableres. Vejbrønde og kloakrør renoveres, så de kan håndtere nutidige og fremtidige vandmængder.
- Overkøsel**  
Overkørsler bliver etableret med ny belægning, så gangbesværede nemmere kan komme frem.

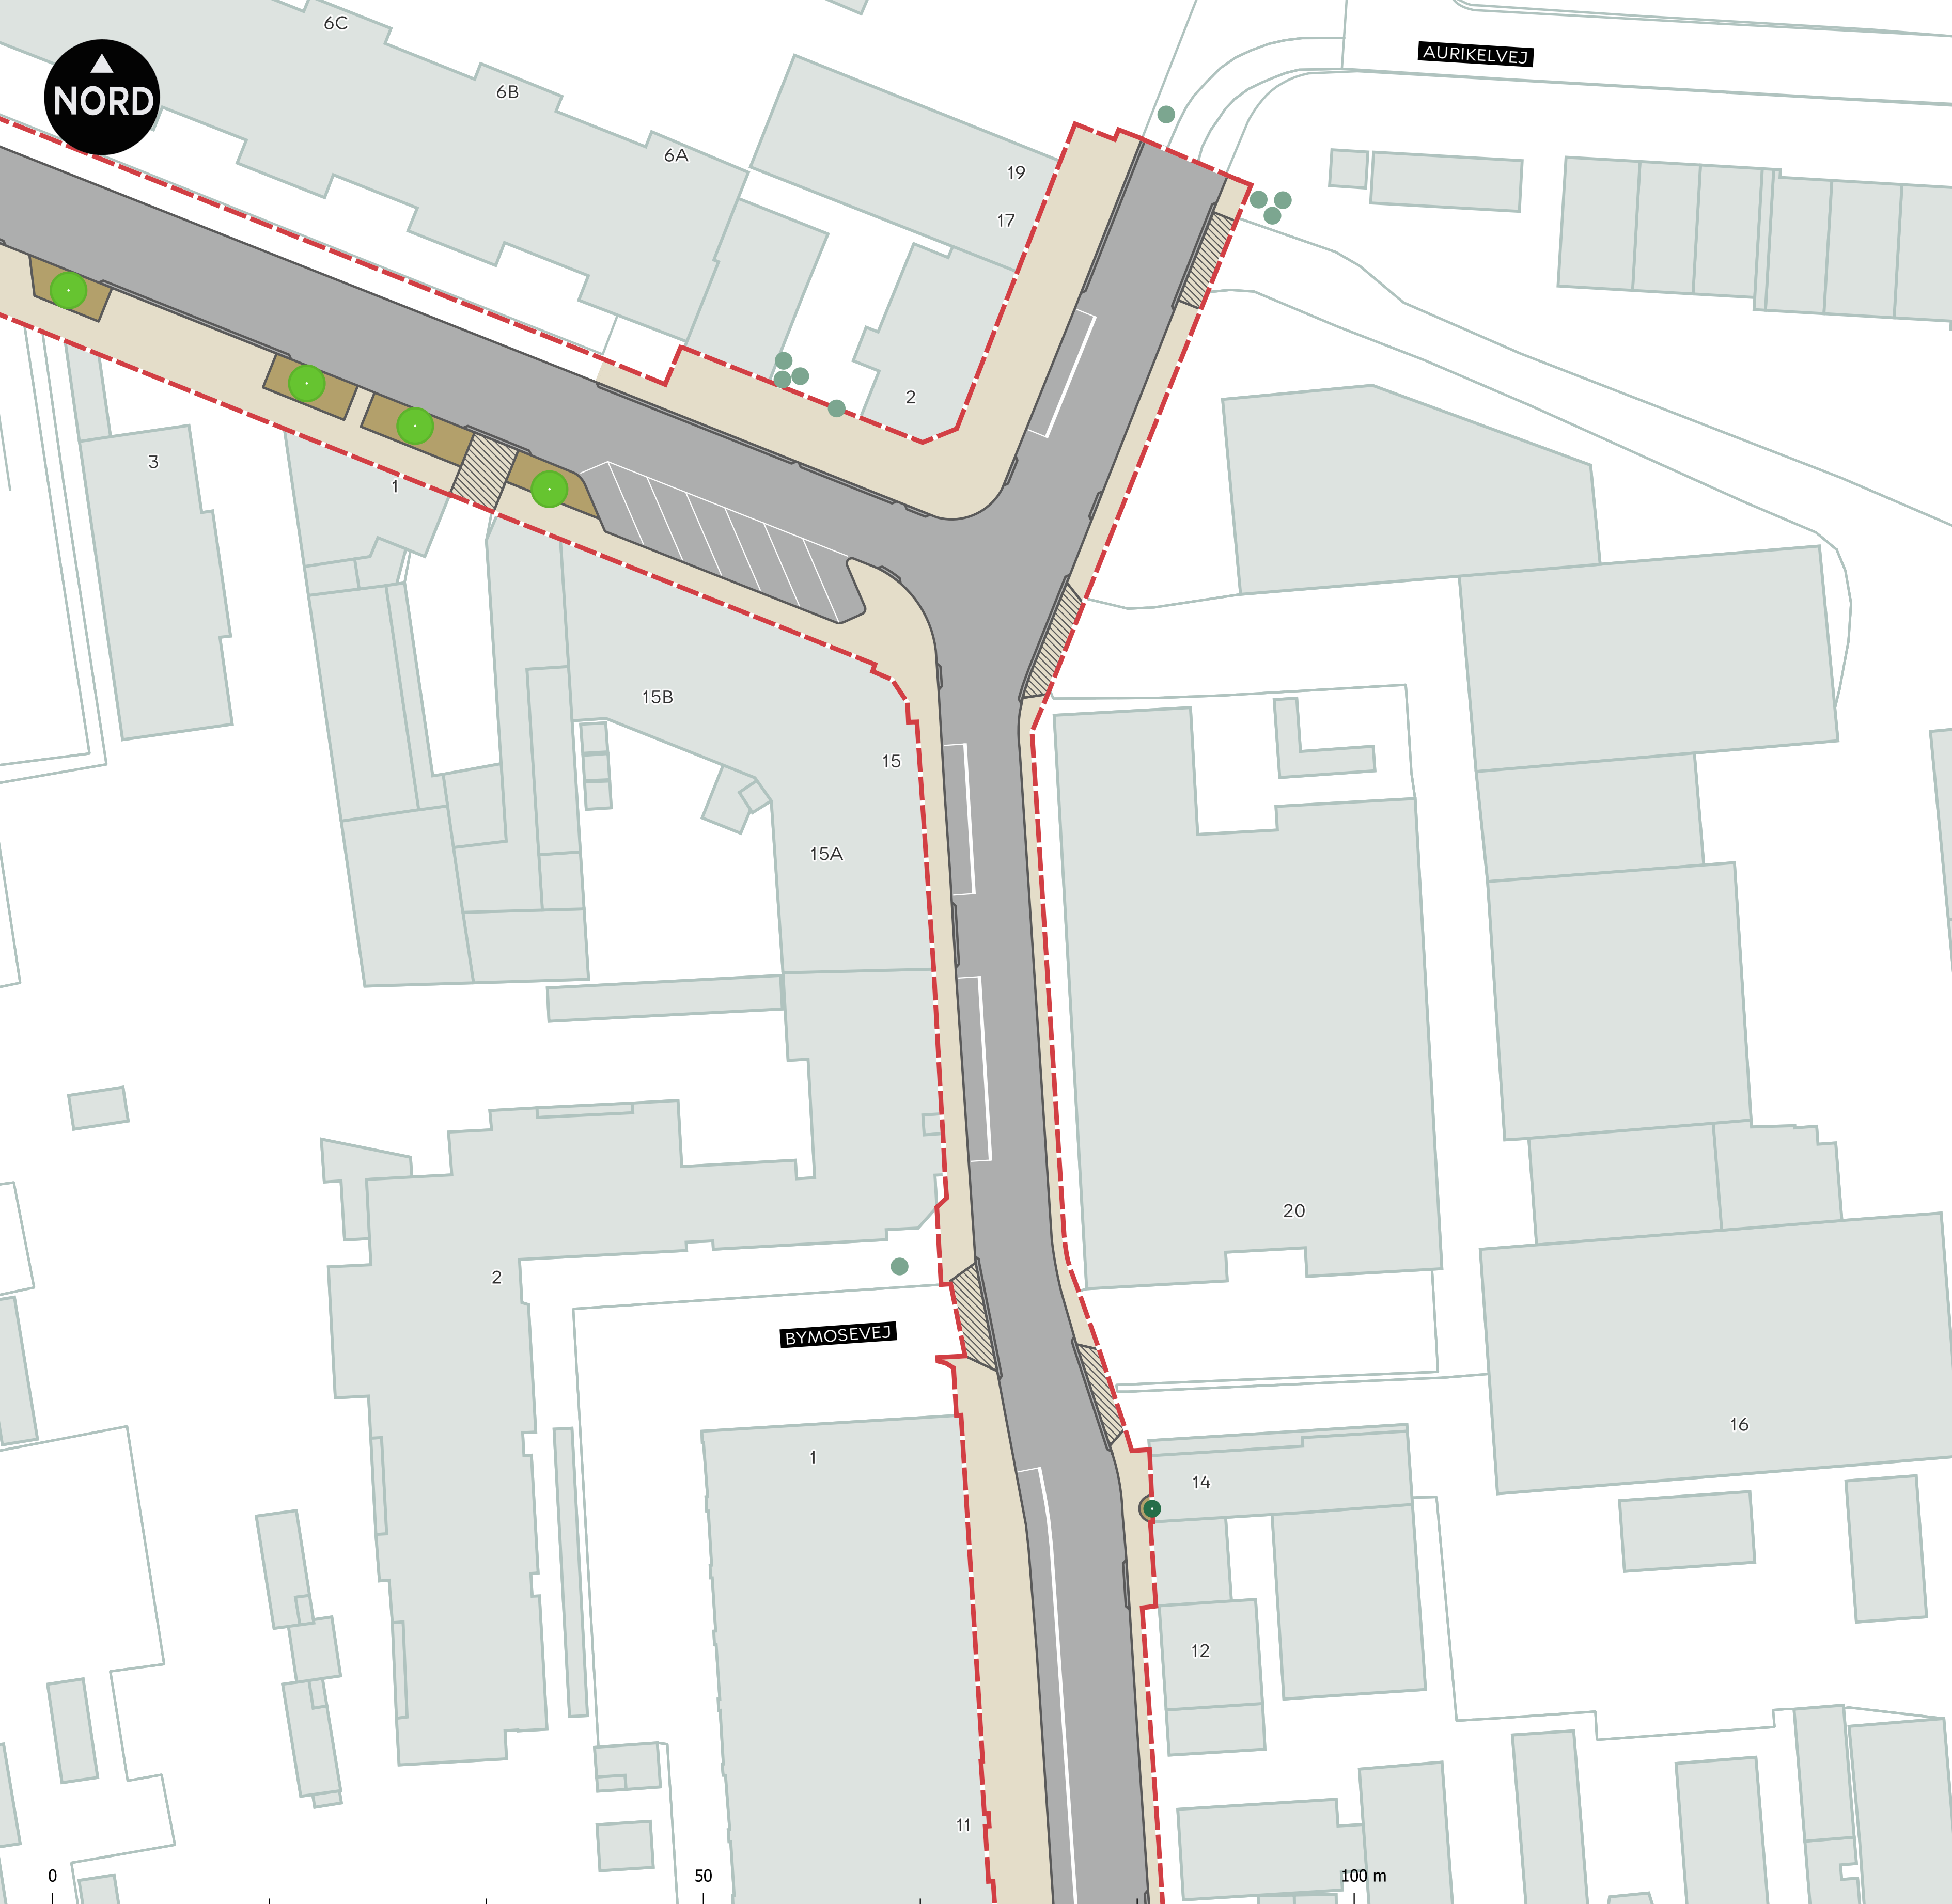
**VEJLEDENDE PROJEKTTEGNING (2)**  
Ændringer kan forekomme

- Anlægsområde**  
Markerer området vi genopretter indenfor.
- Fortov**  
Fortovet renoveres med nye fliser og asfalt i forkant og bagkant. Kantstenene rettes, så regnvand kan ledes korrekt i kloakkerne.
- Træbed**  
Træbede fyldes med rødvenligt grus så træerne har bedre plads til at vokse. På toppen plantes der urter.
- Eksisterende træ** **Nyt træ**

- Genoprettes ikke**  
Her vurderes de eksisterende forhold så gode, at de ikke behøver at blive genoprettet.
- Kørebane**  
Kørebanen får ny asfalt og ramper genetableres. Vejbrønde og kloakrør renoveres, så de kan håndtere nutidige og fremtidige vandmængder.
- Overkøsel**  
Overkørsler bliver etableret med ny belægning, så gangbesværede nemmere kan komme frem.

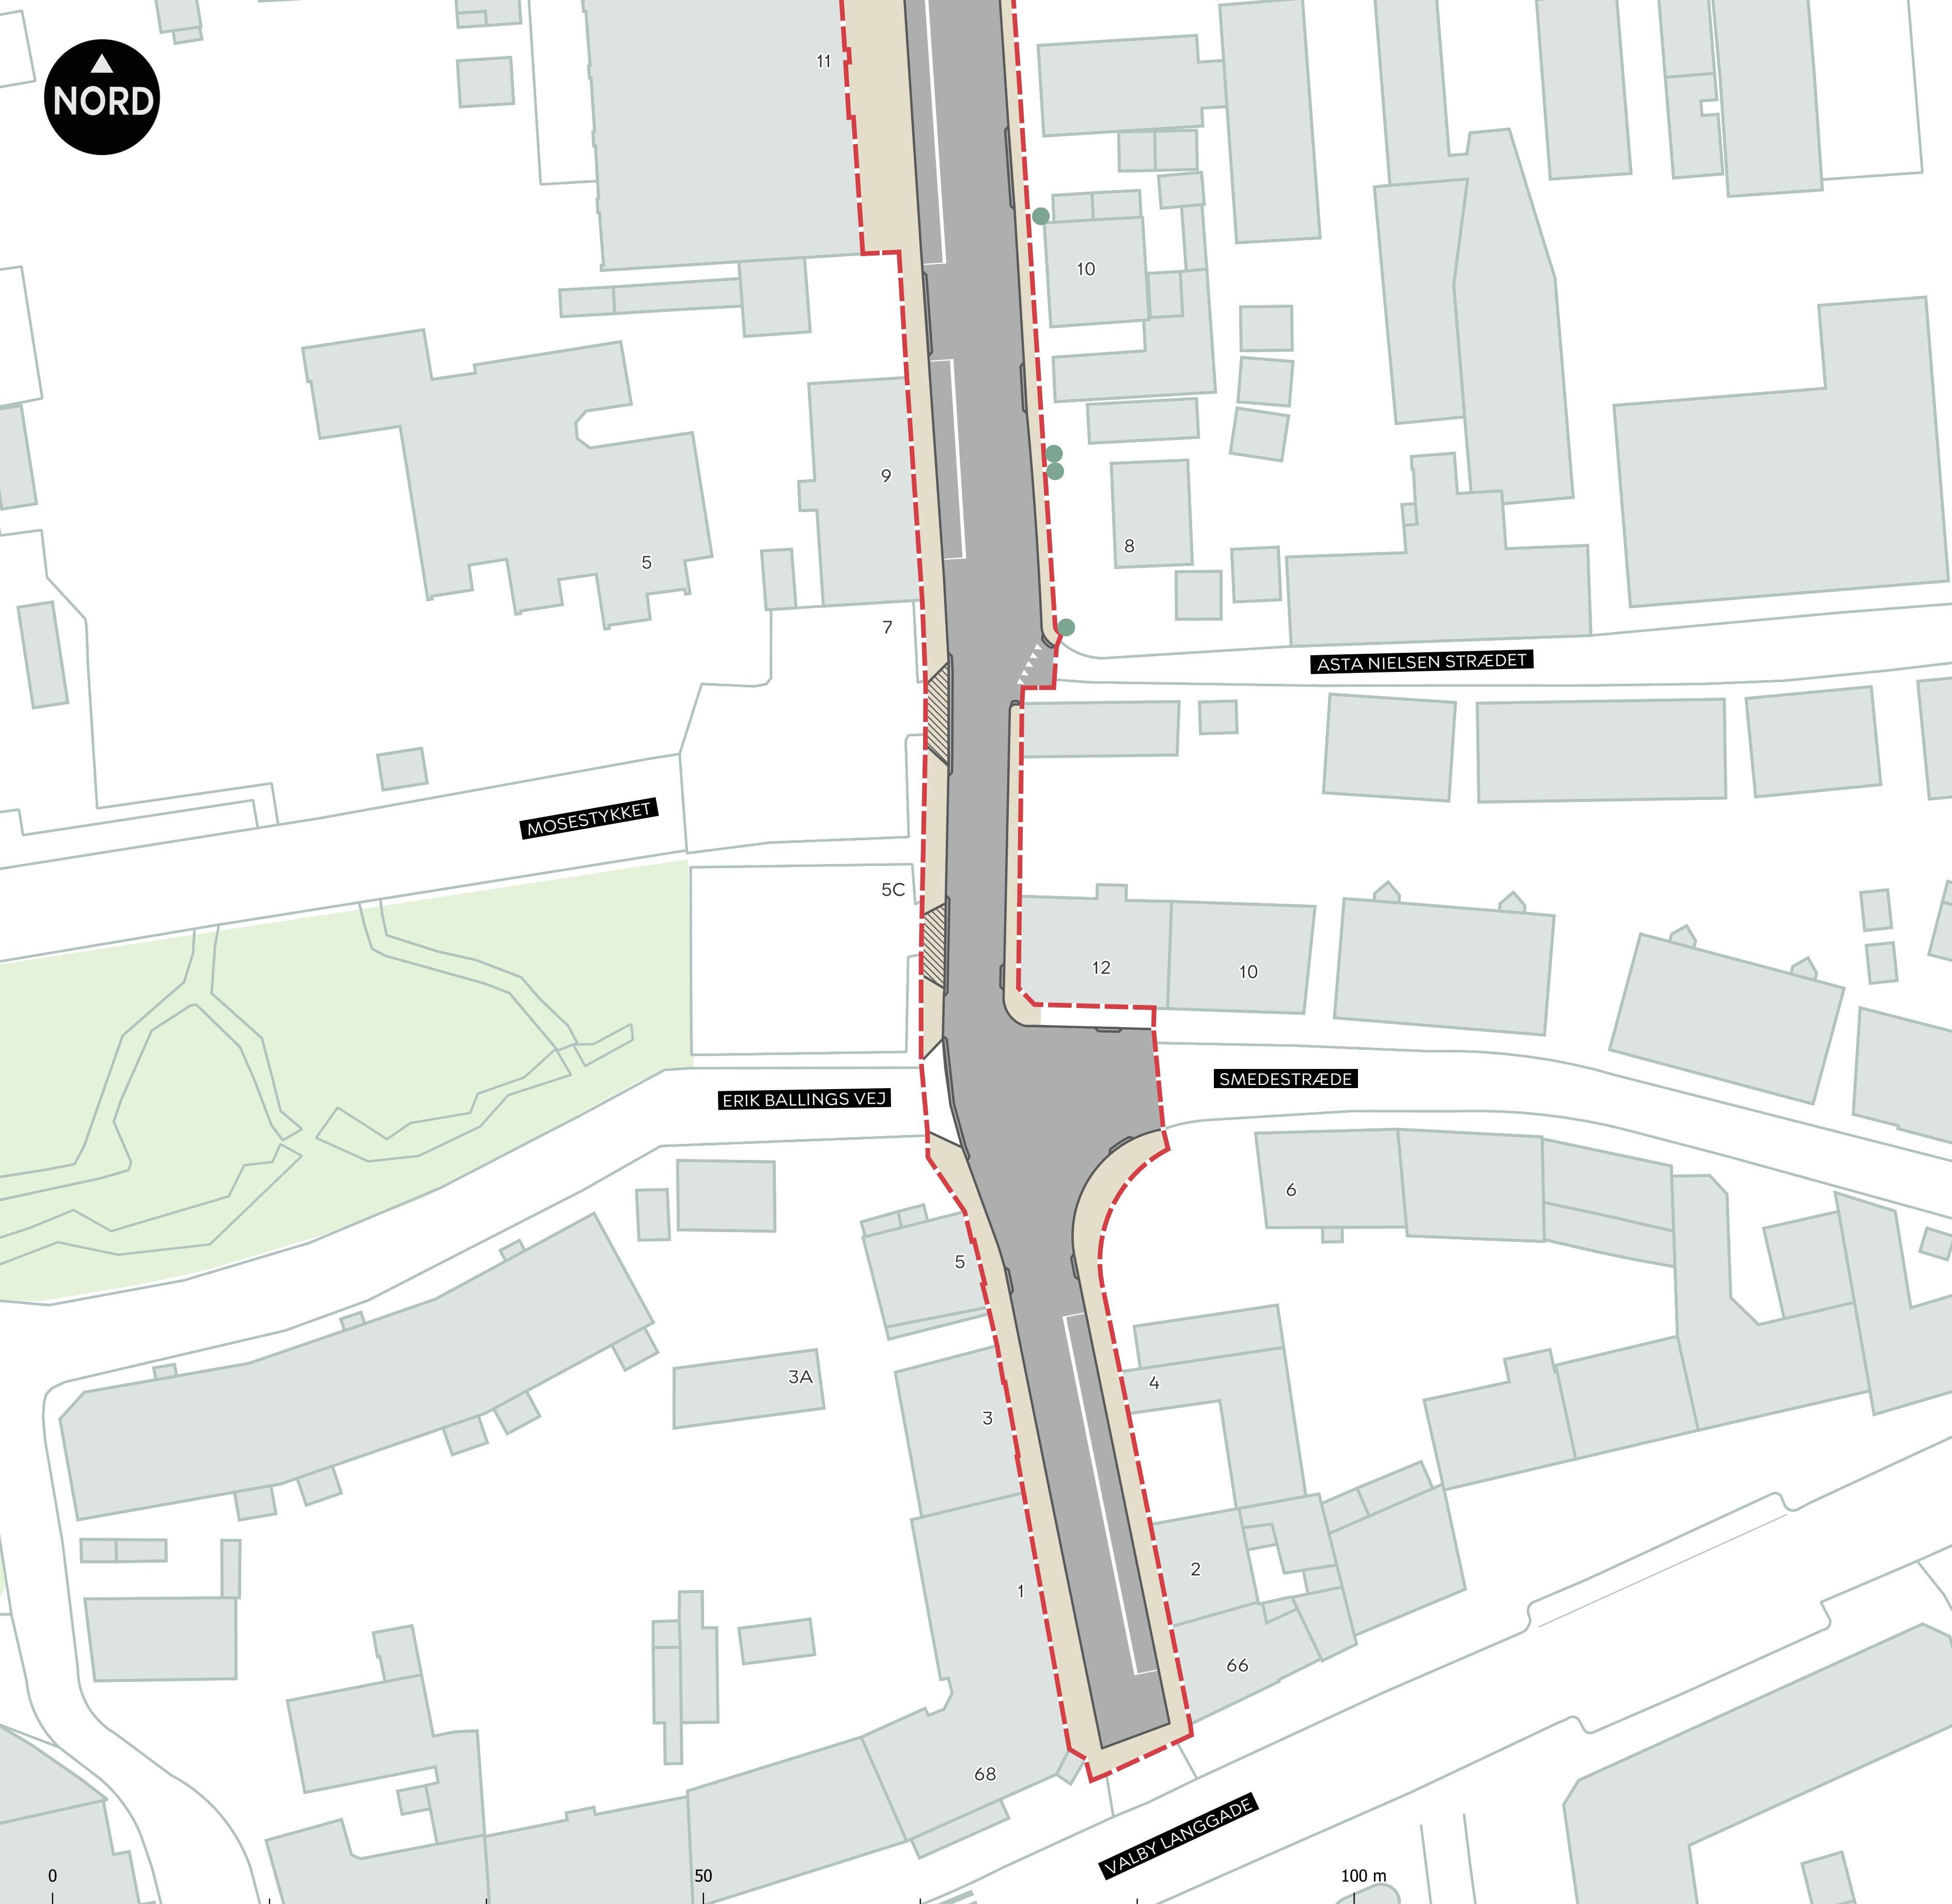
**VEJLEDENDE PROJEKTTEGNING (3)**  
Ændringer kan forekomme

- Anlægsområde**  
Markerer området vi genopretter indenfor.
- Fortov**  
Fortovet renoveres med nye fliser og asfalt i forkant og bagkant. Kantstenene rettes, så regnvand kan ledes korrekt i kloakkerne.
- Træbed**  
Træbede fyldes med rødvenligt grus så træerne har bedre plads til at vokse. På toppen plantes der urter.

- Genoprettes ikke**  
Her vurderes de eksisterende forhold så gode, at de ikke behøver at blive genoprettet.
- Kørebane**  
Kørebanen får ny asfalt og ramper genetableres. Vejbrønde og kloakrør renoveres, så de kan håndtere nutidige og fremtidige vandmængder.
- Overkøsel**  
Overkørsler bliver etableret med ny belægning, så gangbesværede nemmere kan komme frem.

- Eksisterende træ**
- Nyt træ**
