Badevandsprofil for Svanemøllestranden

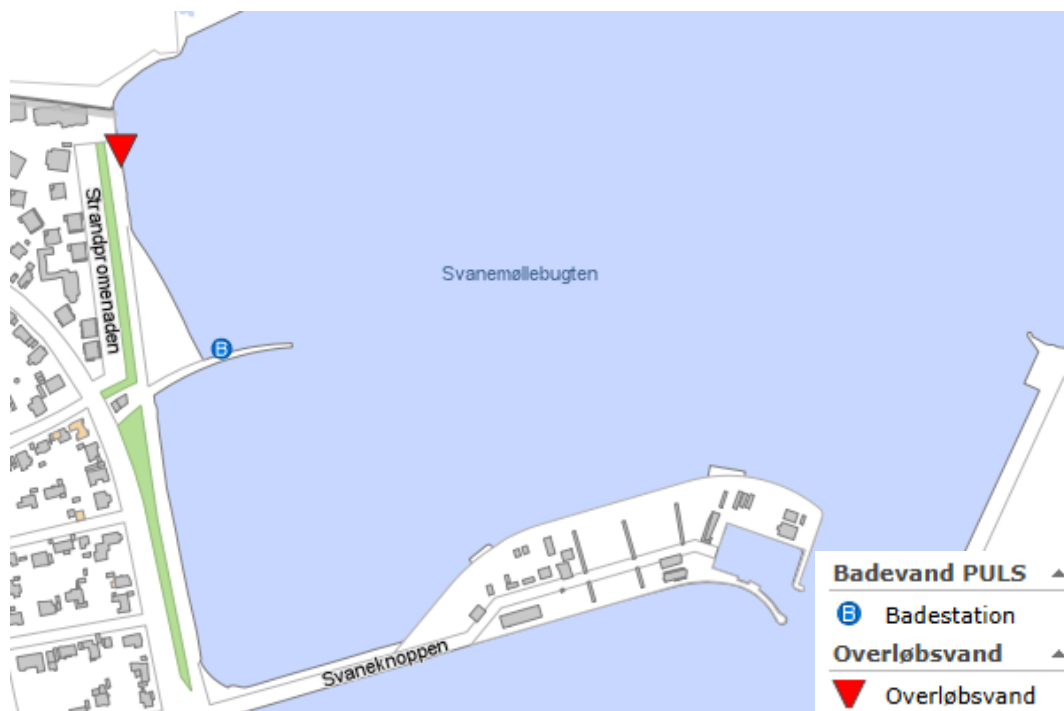
Figur 1. Placering af badevandsprofil.

Den røde trekant angiver, hvor der kan ske overløb af spildevand under kraftigt regnvejr.

Mulige fækle forureningskilder og kortvarige forureninger	<p>Der er overløbsbygværker til Svanemøllebugten. De nærmeste overløbsbygværk er placeret ca. 70 m nord for stranden. I tilfælde af perioder med intensiv nedbør, kan udledningen fra overløbsbygværkerne medføre, at badevandet er forurenet med bakterier. Ellers er der ingen kendte forureningskilder i badevandsprofilområdet.</p>
--	---
