## Notat om sikring af kabelkasser

### Baggrund og fakta

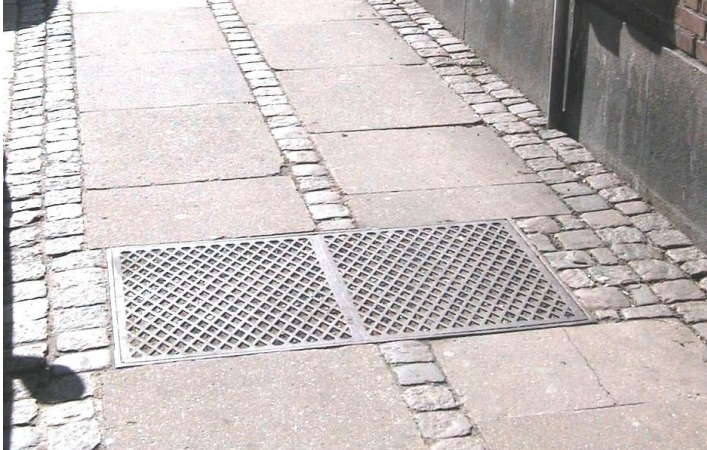
BILAG 2:

Billede af kabelkasse:

En kabelkasse er et underjordisk kabelskab, der fungerer som fordelingspunkt i elnettet. (bilag 2) Der er tilsluttet lavspændingskabler med tilhørende sikringer. Kabelkasserne er primært anvendt i city-området til fordeling af elektricitet. Kabelkasserne er ikke synlige i gadebilledet, da der kun ses en rist eller plade i fortovet.

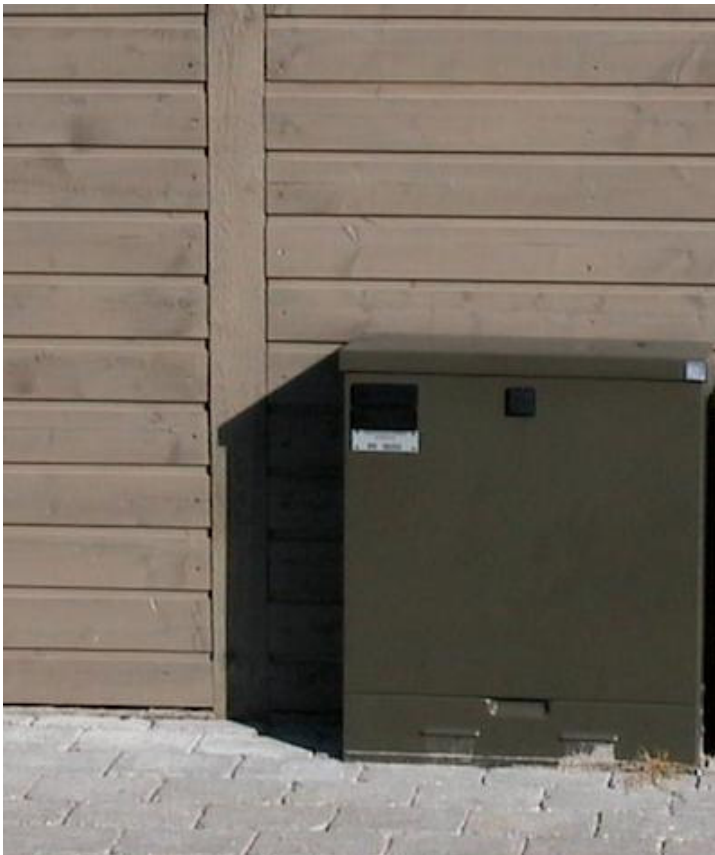
Billede af kabelskab:

Samtidig med udførelsen af de risikodæmpende foranstaltninger er DONG Energy begyndt at udskifte kabelkasser med kabelskabe (bilag 2). Den samlede udskiftning er planlagt til at være afsluttet om 5 år, men udføres så hurtigt som muligt. Udskiftningen kræver imidlertid meget betydelige mandskabsressourcer hos entreprenører, og tidsplanen vurderes derfor ikke at kunne strammes yderligere. Dog bemærkes, at alle kabelkasser vil være udstyret med risikodæmpende foranstaltninger indtil de udskiftes.
