Sammenligning af tidligere projekt (9. september 2013) med
nuværende projekt

• Facaden langs Bernstorffsgade og krydset

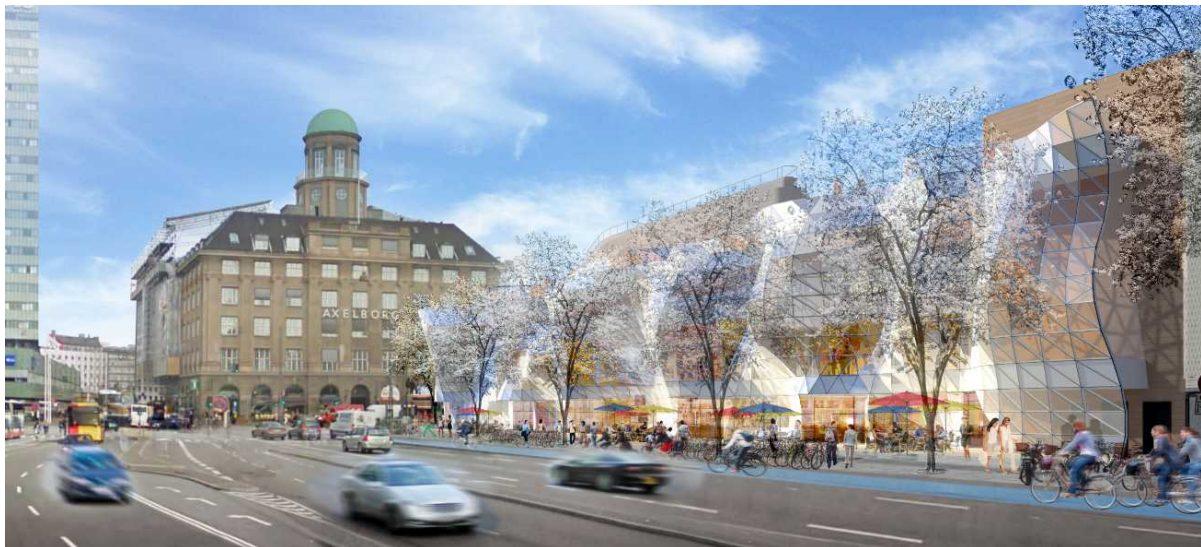
Projektet som det så ud tidligere

Det tidligere projekt

- Glasfacaden gik helt til terræn
- Glaselementerne havde en facon, som fik facaden til at bølge i alle retninger og give mange refleksioner
- Hjørnet og afslutningen mod hovedindgangen var fremhævet med udkragninger
- Udformningen havde umiddelbart ingen referencer til de nærliggende bygninger

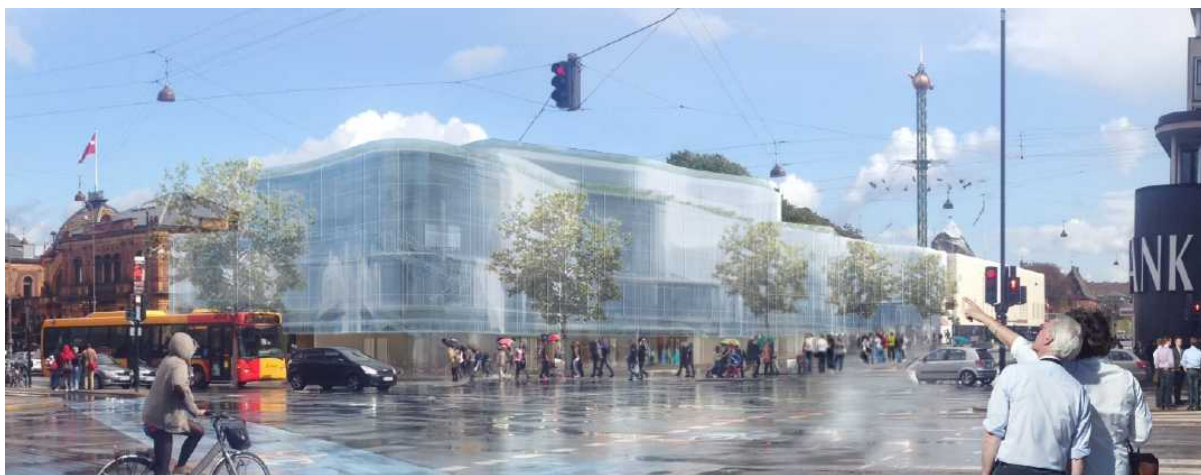
Projektet som det ser ud nu

Det ny projekt

- Den bølgende glasfacade slutter ved 1. sal, så facaden mod terræn er mere rolig
- Glasfacaden bølger kun i én retning (lodret)
- Projektet spiller sammen med krydset Bernstorffsgade/Vesterbrogade, hvor den modstående bygning (Panoptikon) også fremstår med et afrundet hjørne

- *Detaljeringen i glasfacaden herunder solafskærmningen skal viderebearbejdes, så det sikres, at den bølgede glasfacade fremstår let og svævende*

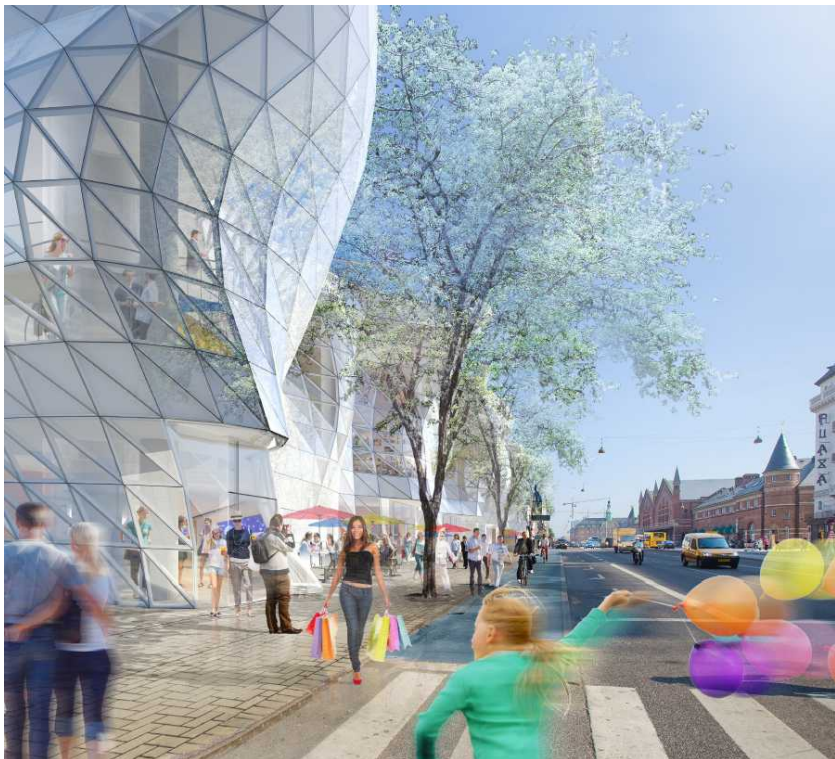
Projektet som det så ud tidligere

- Glasfacaden gik til jorden i skæve vinkler
- Der var mindre plads til fodgængerflowet og dermed træer og cykelstativer

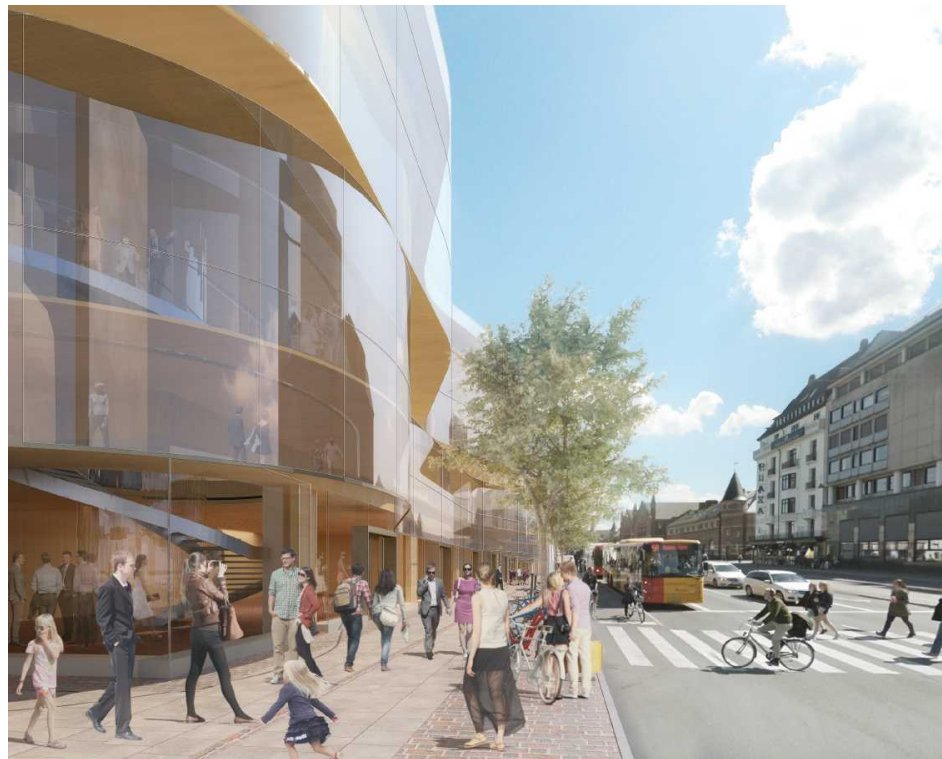
Det ny projekt

- Glasfacaden stopper ved 1. sal og udkragnen danner rum og læ over fortovet langs huset
- Fortovet bliver udvidet, så der bliver plads til træer og cykelstativer
- Projektets vandrette linjer spiller sammen med den modstående sides vandrette linjer

- *Der skal arbejdes videre med udvikling af byrummet mod Vesterbrogade og Bernstorffsgade, så der skabes mulighed for ophold, fodgængere, træer, cykelparkering og varelevering.*

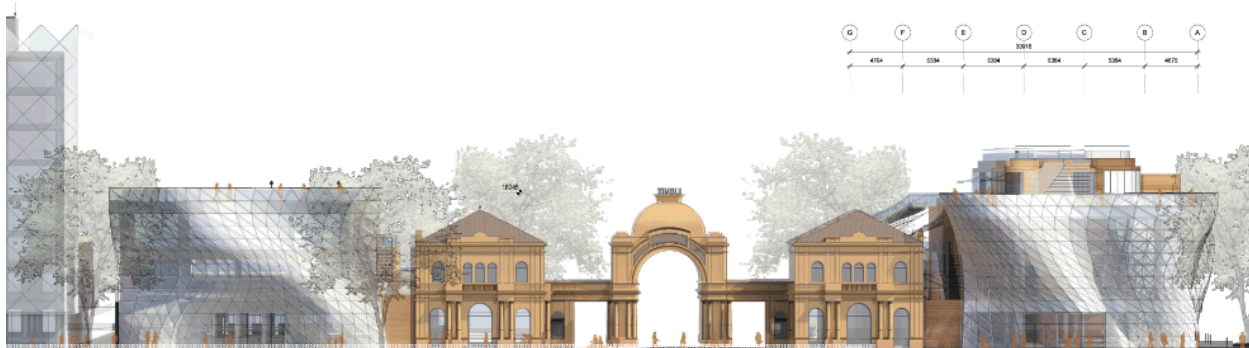
Projektet som det så ud tidligere

Det tidligere projekt

- Glasfacaden kragede indover hovedindgangen
- Der var ingen genkendelige referencer mellem hovedindgangen, hverken i forhold til højder eller materialer

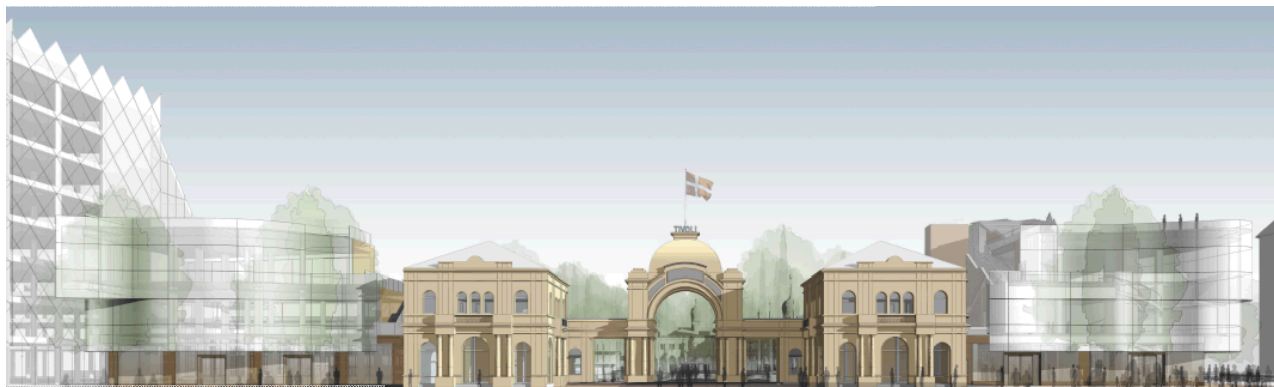
Projektet som det ser ud nu.

Det ny projekt

- Glasfacaden er trukket væk fra hovedindgangen
- Projektet spiller i højere grad sammen med hovedindgangen, idet der arbejdes med genkendelige linjer og materialer
- Der arbejdes med en stueetage, der udføres i et materiale (terracotta) som svarer til hovedindgangens materiale

- Der skal være fokus på de arkitektoniske løsninger ved overgangene mellem det nye projekt og nabobebyggelserne Industriens Hus og Nimb samt mod hovedindgangen.

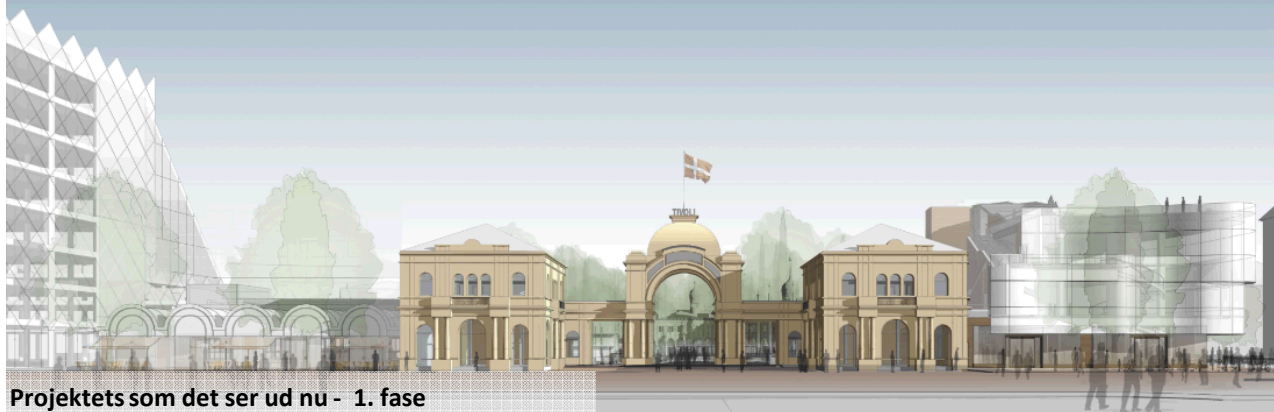
Projektets som det ser ud nu - 1. fase

Det ny projekt – 1. fase

- Tivoli har oplyst, at de ønsker at starte med hjørnebebyggelsen, mens bebyggelsen mellem Industriens Hus og hovedindgangen først vil blive bygget i en senere fase.
