### Vindmålinger i forbindelse med opstart af lokalplan Bellahøj Syd

### Ekspertudsagn om nye målinger på Bellahøjhusene

# **Tredjepartsvurdering af forslag til bestemmelse af ekstreme vindbelastninger på husene på SAB Bellahøj I og II baseret på målinger af husenes dynamiske opførsel**

23. april 2024

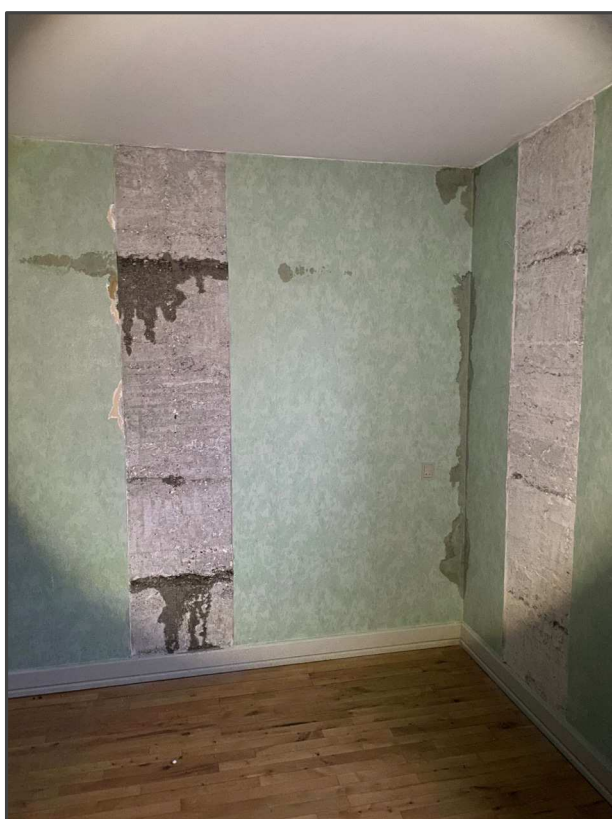
Figur 4.1. Støbeskel i vægge på SAB1.

Der er ingen oplysninger om hvor eller hvordan støbeskel er udført. Da dækarmering løber kontinuert over væggene, er det dog antaget at der er et støbskel mellem overside væg og underside dæk. Det vides ikke om der er etableret vandrette eller lodrette støbeskel i væggene på SAB2. Der pågår pt. destruktive undersøgelser der skal afklare dette. På de øvrige blokke, SAB1 samt nabo bygningerne der tilhører andre boligselskaber, er støbeskellene særdeles dårligt udført og for disse blokke er der igangsat en omfattende forstærkning af støbeskel i vægge. På nedenstående foto, Figur 4.1, ses en væg fra SAB1, hvor pudset er nedtaget. Det ses at der er vandrette støbeskel i væggen pr 0,5 m og at disse er meget dårligt udført og at sammenstøbningen mellem de 2 vægge er udført således at der trænger vand ind i forbindelse med slagregn, idet det bemærkes at facaden stadig er intakt.

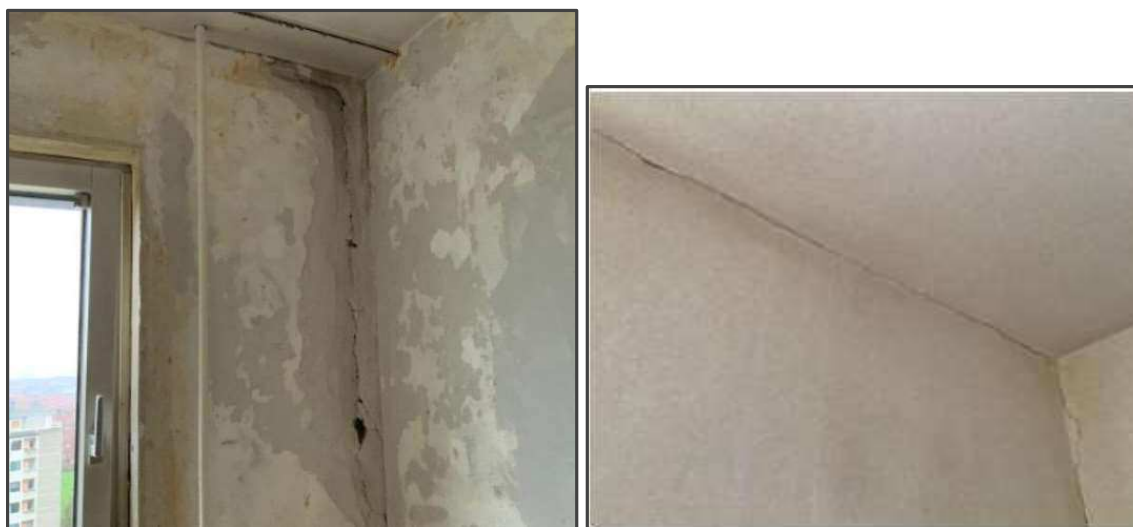
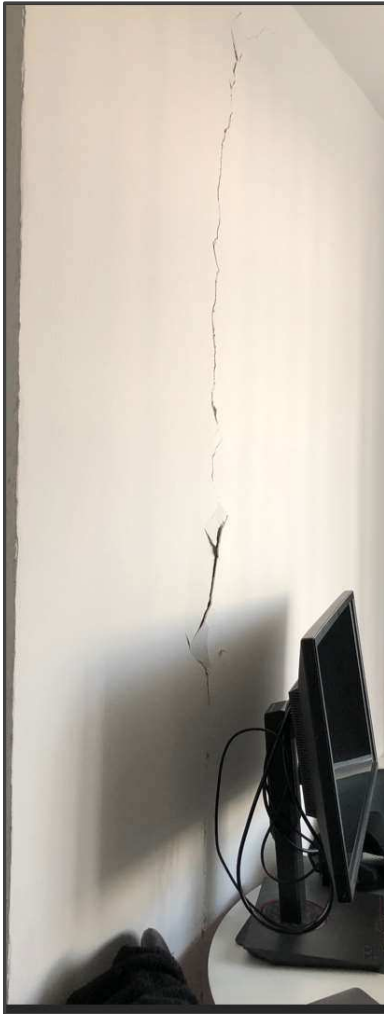
Nedenstående ses revner 3 forskellige steder på SAB2. Disse revner er vurderet ikke at have betydning for den overordnede stabilitet af bygningerne, men indikerer at der optræder bevægelser i bygningerne.

Der er observeret revner mange steder i bygningerne. Om disse er statisk betinget eller ej er svært at afgøre, da vægge i det stabiliserende system fortrinsvis vil være i tryk og det forventes at en evt. statisk revne fra vindpåvirkning vil lukke sig igen. Derudover istandsættes lejlighederne i forbindelse med flytninger og evt. revner bliver malet over. Det bemærkes i øvrigt at væggene og lofter er pudsede.
