København. Utterslev Mose.

Grundvandsundersøgelse

Geofysisk undersøgelse og prøvepumpning

Rapport 1, 2025-03-13

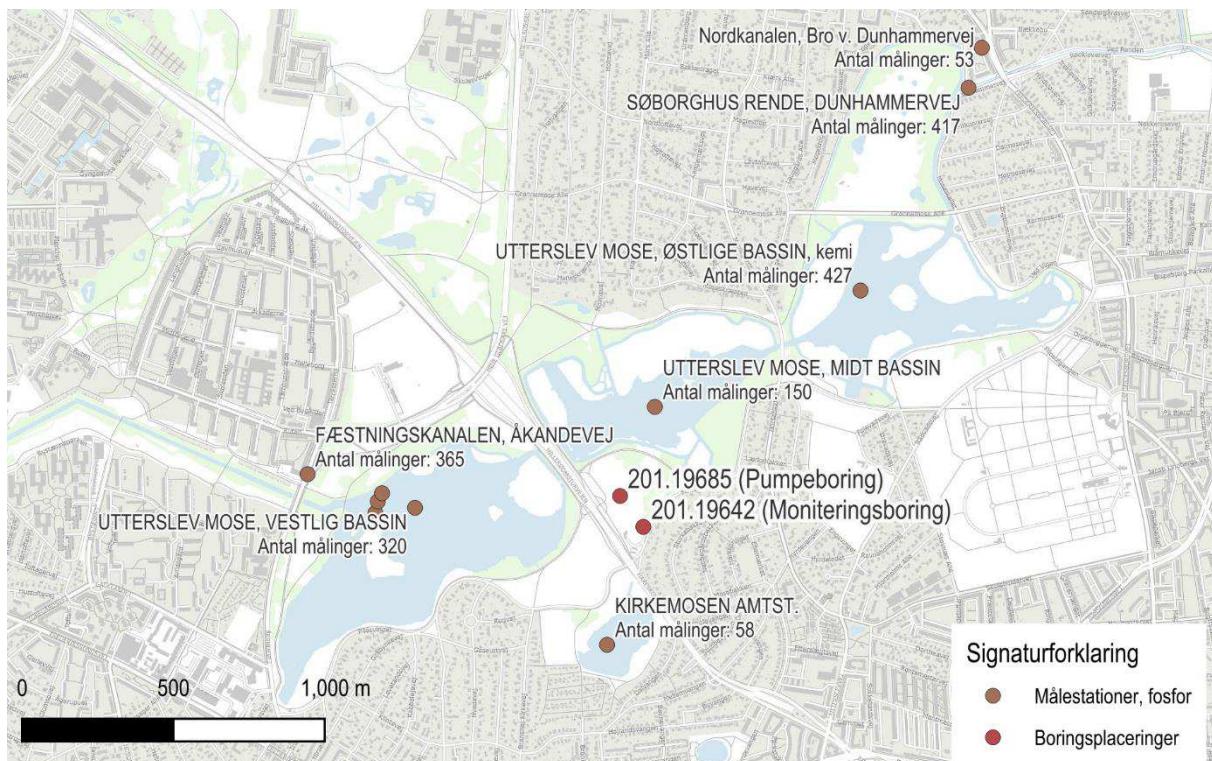
Figur 1. Målestationer for fosfor i Utterslev Mose. Kun målestationer med mere end 10 prøver er vist med navn og antal målinger.

I området ved Utterslev Mose er der flere stationer, hvor der siden 1990 er udtaget prøver til analyse af fosforindhold (Total-P), placeringen af stationerne og antallet af prøver er vist i Figur 1. Data er fra Danmarks Miljøportal.

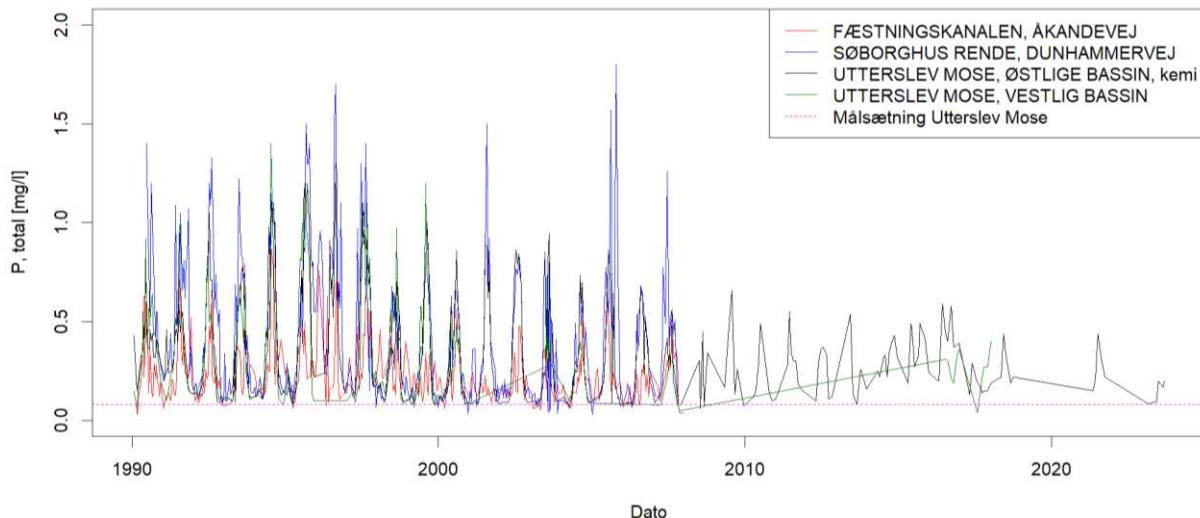
Figur 2. Fosfor indholdet i Utterslev Mose samt Fæstningskanalen og Søborghus Rende i perioden 1990 til ca. 2023

De stationer, der har de længste tidsserier, er Fæstningskanalen, Åkandevej, Utterslev Mose, Vestlig Bassin, Utterslev Mose, Østlige bassin, kemi og Søborghus Rende, Dunhammervej. Tidserierne for fosfor for de 4 målestationer er vist i figur 2. Der er store sæsonudsving i fosforindholdet, der dog er mindre i perioden efter ca. 2009, hvor koncentrationen er højest om sommeren og lavest i vintermånedene.

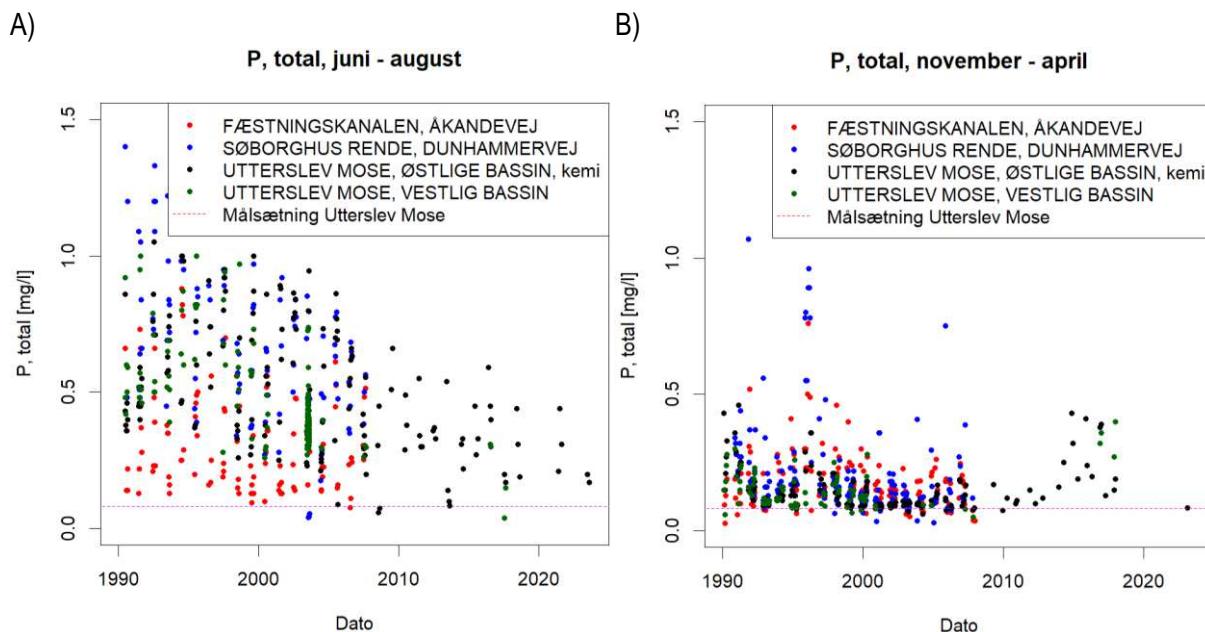
Figur 3. Fosfor indholdet i Utterslev Mose samt Fæstningskanalen og Søborghus Rende i perioden 1990 til ca. 2023. A) Fosfor indholdet i sommerperioden, juni til august. B) Fosfor indholdet i vinterperioden, november til april.

For bedre at illustrere udviklingen gennem hele perioden er data fra sommer og vinterperioderne opdelt på Figur 3 A og B. I sommerperioden har fosforindholdet været faldende siden 1990 og har ligget på et stabilt niveau siden ca. 2008 i Utterslev Mose. I Fæstningskanalen, hvorfra vandet løber til Utterslev Mose, er fosforindholdet generelt lavere end i selve mosen. I vinterperioden har fosforindholdet været nogenlunde stabilt siden 1990 og fosforindholdet om vinteren ligger på samme niveau i Fæstningskanalen og Utterslev Mose.

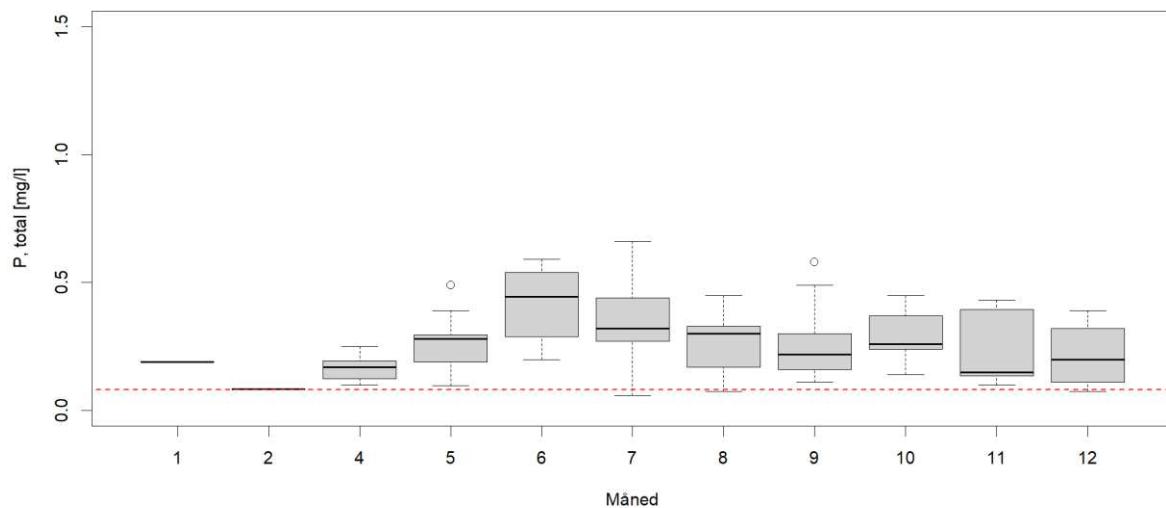
UTTERSLEV MOSE, ØSTLIGE BASSIN, kemi efter 2008

Figur 4. Boxplot, der opsummerer fosforindholdet i Utterslev Moses østlige bassin på månedsbasis efter 2008.

For de enkelte måneder, i perioden siden 2008 er der opstillet et boxplot, der for hver måned viser intervallet af og medianværdien for fosforindholdet i det østlige bassin i Utterslev Mose (Figur 4). Det er på denne måde muligt at illustrere den gennemsnitlige sæsonudvikling i fosforindholdet.

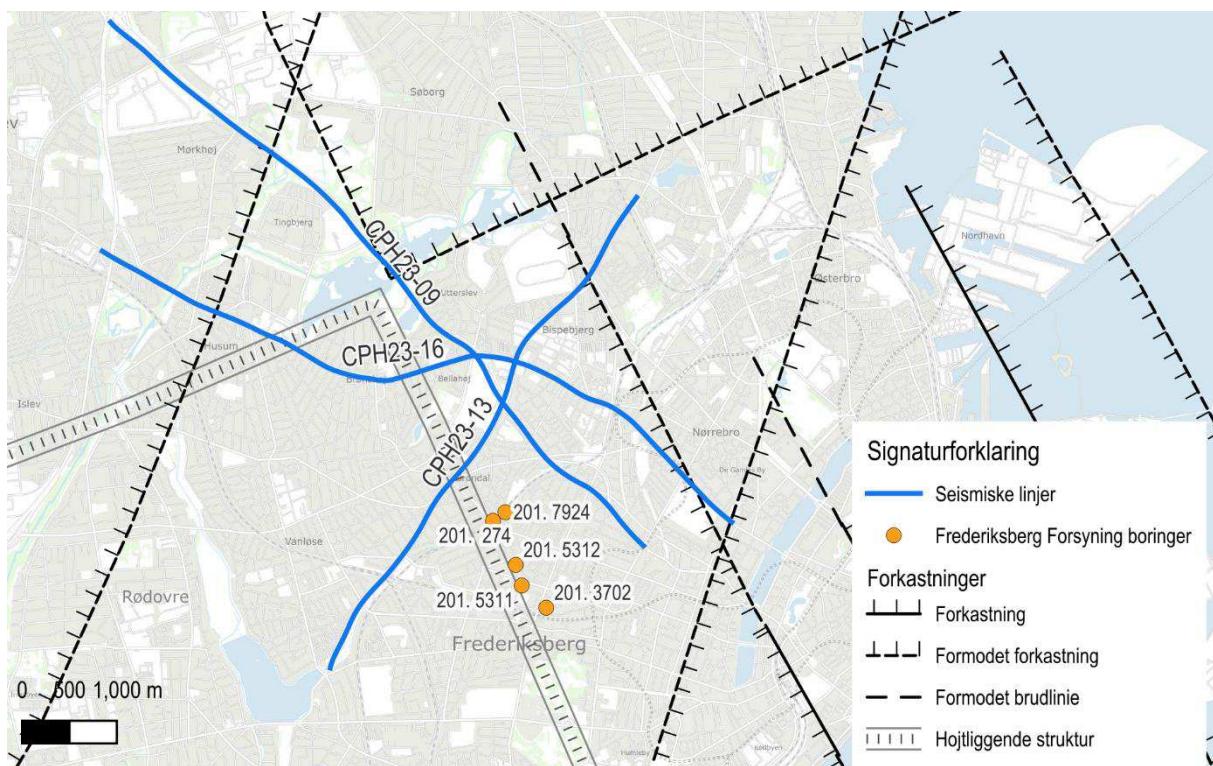
Figur 5. De tre blå linjer markere delsegmenterne af linje 9, 13 og 16, der anvendes i tolkningen af Carlsbergforkastningen.

Den private virksomhed Innargi A/S har i 2023 gennemført en 2D seismisk undersøgelse i Københavnsområdet med henblik på at undersøge mulighederne for geotermiske anlæg til fjernvarme. Tre af undersøgte seismiske linjer forløber tæt omkring Utterslev Mose, og det har været muligt at få Innargi A/S til at stille en del af deres data til rådighed for nærværende grundvandsundersøgelse i Utterslev Mose. Det er udsnit af de 3 seismiske linjer 9, 13 og 16 med en afskåret tovejstid op til 500 ms, svarende til ca. 200 m dybde. Placeringen af de 3 delstrækninger af de seismiske linjer i forhold til Utterslev Mose er vist i figur 5.

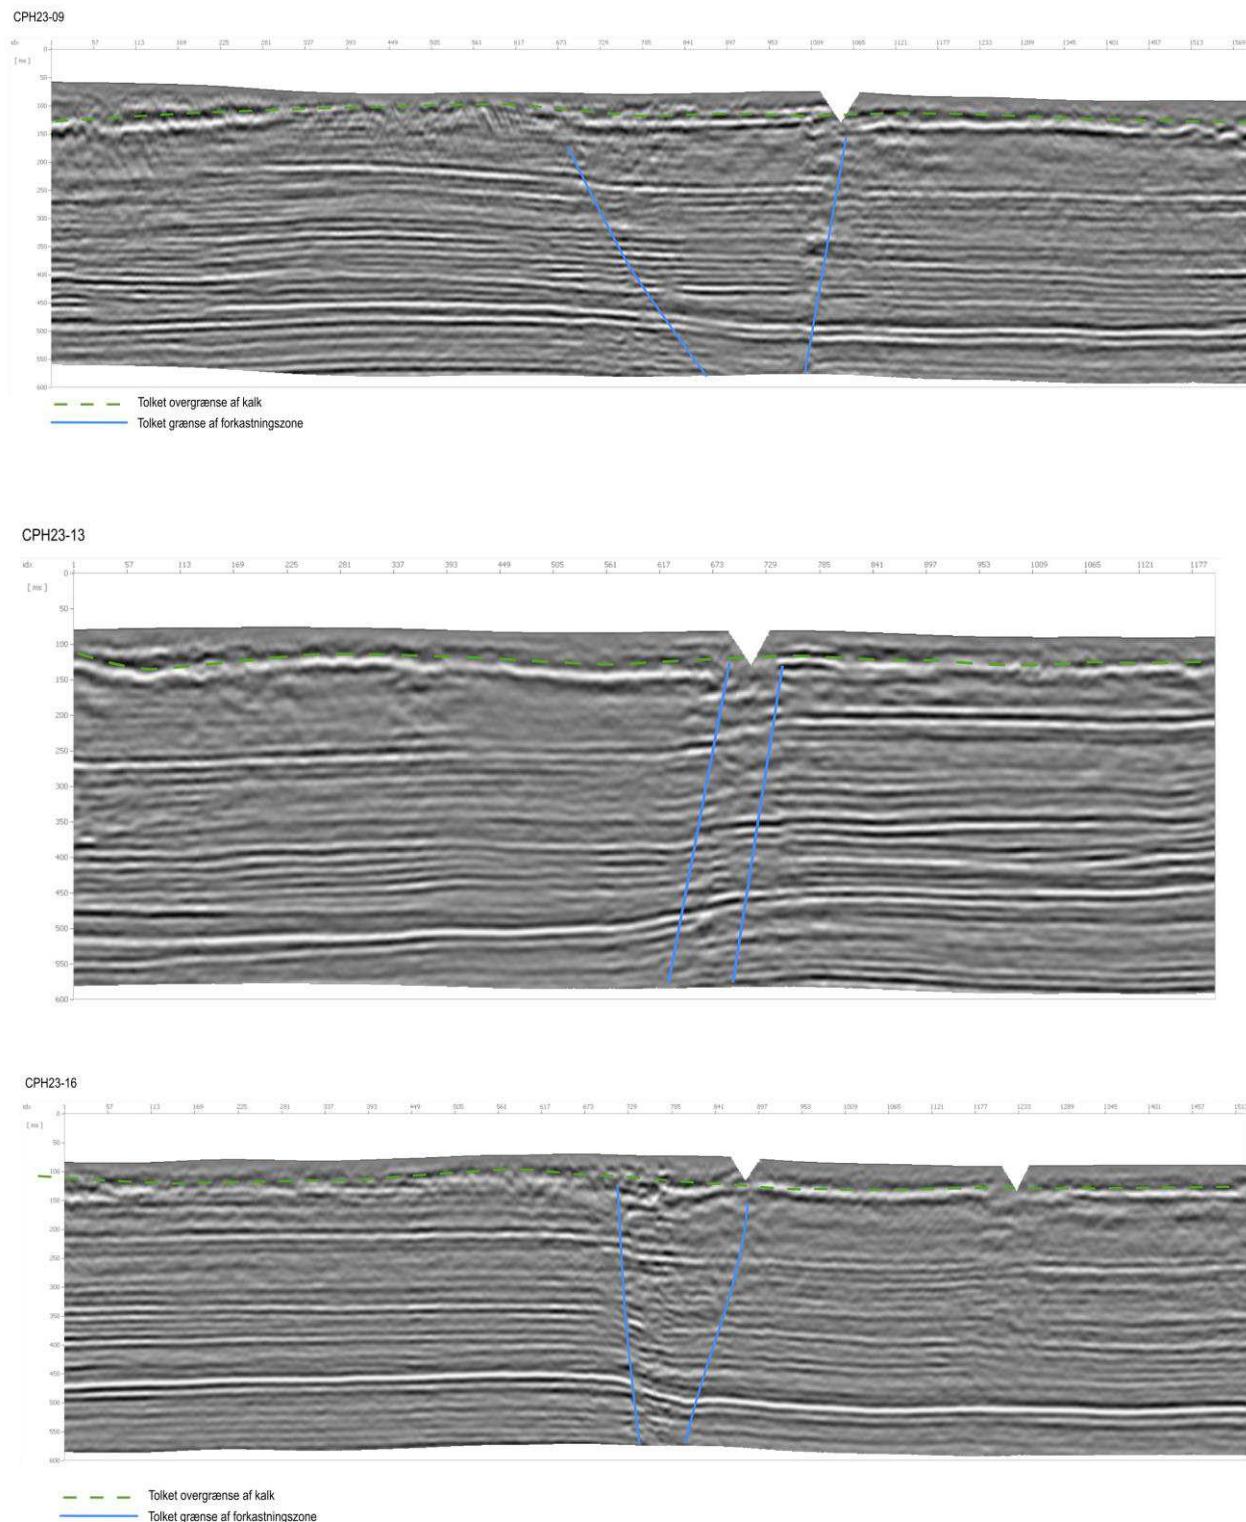
Figur 6. De reprocesserede seismiske linjer med indtegnete tolkningerne af Carlsbergforkastningen (blå linjer) og overgrænsen af kalk (grøn stiplet linje).

Den reprocesserede data viser mere veldefinerede refleksioner i de tre profiler, hvilket gør det muligt at identificere geologiske strukturer med større sikkerhed. Figur 6 viser de reprocesserede seismiske linjer med indtegnede tolkningerne af Carlsbergforkastningen (blå linjer) og overgrænsen af kalk (grøn stiplet linje).

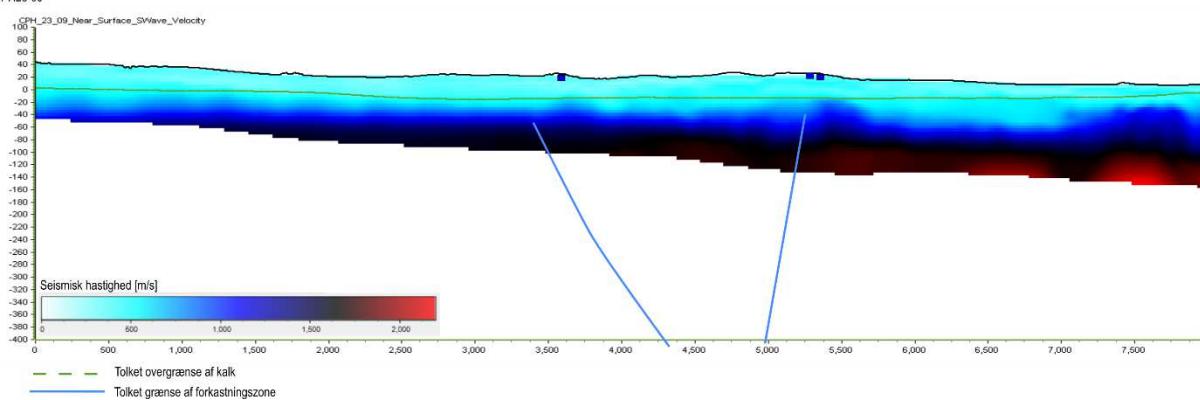
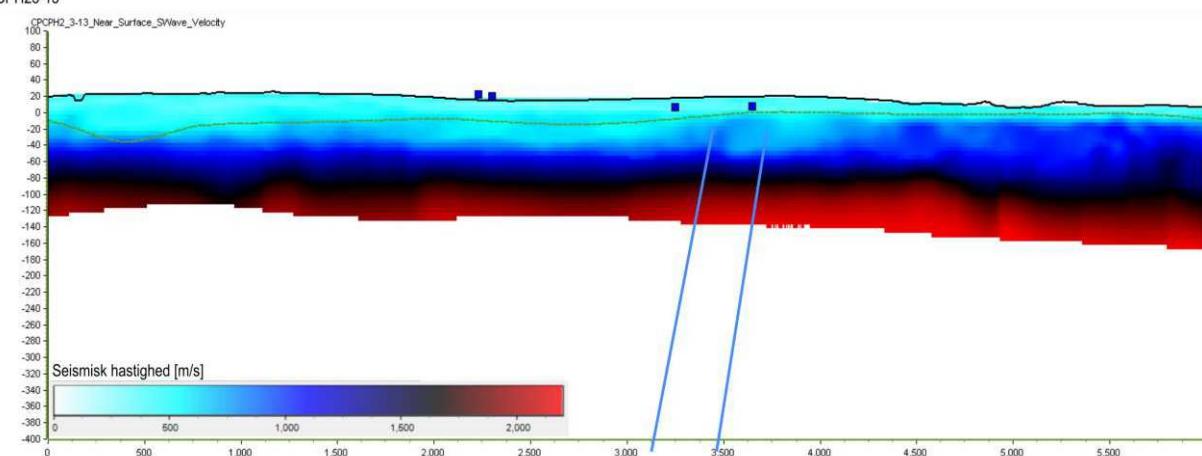
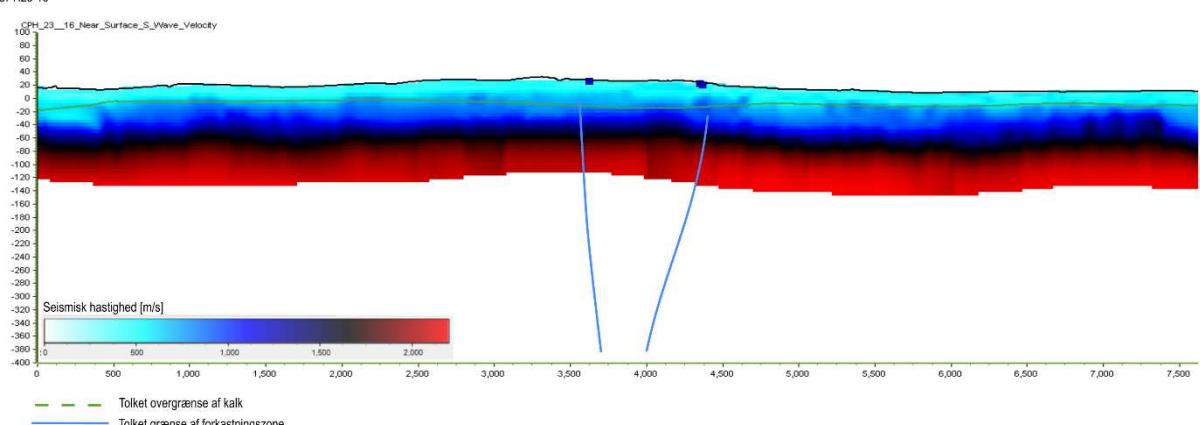
Figur 7. Den seismiske hastighed i de reprocesserede linjer. Placeringen af Carlsbergforkastningen er vist med blå linjer.

Resultaterne fra S-bølgeprofilerne, der viser de seismiske hastigheder, viser nogle svage laterale hastighedsvariationer, men det er ikke muligt at udpege forkastningszonen (figur 7).

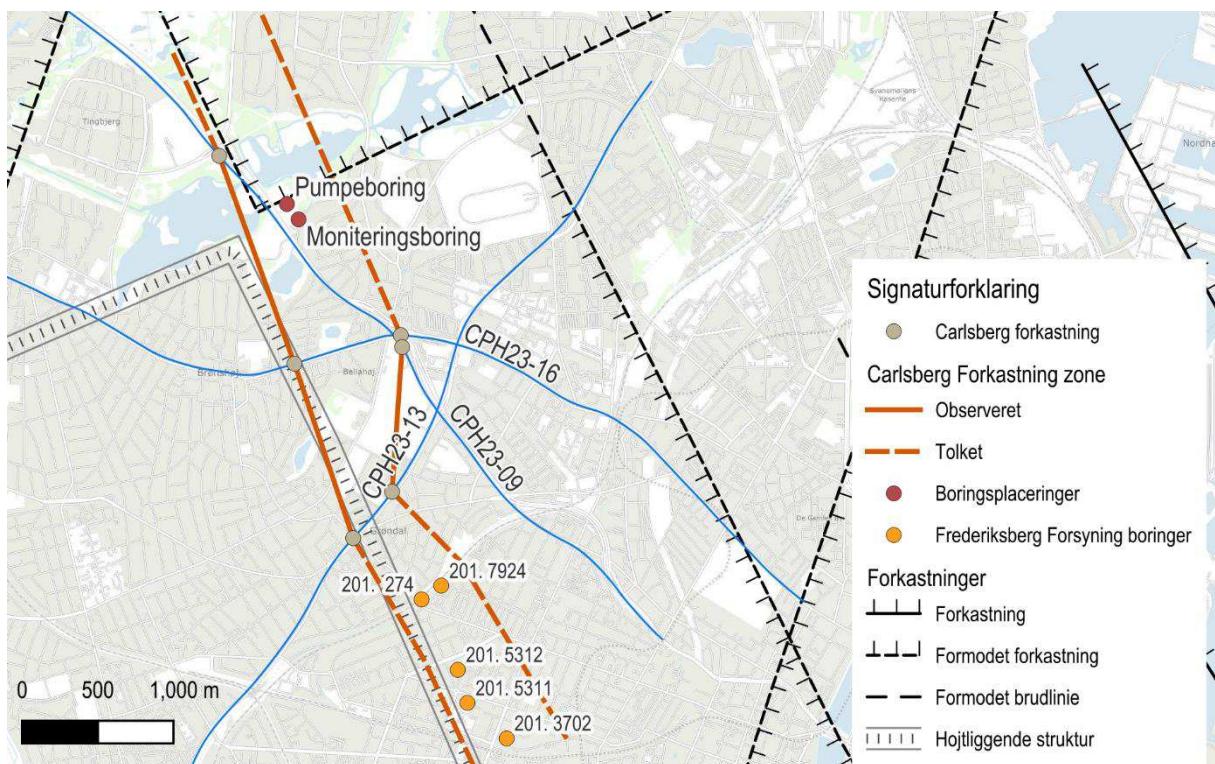
Figur 8. Placeringen af Carlsbergforkastningen på de 3 seismiske linjer.

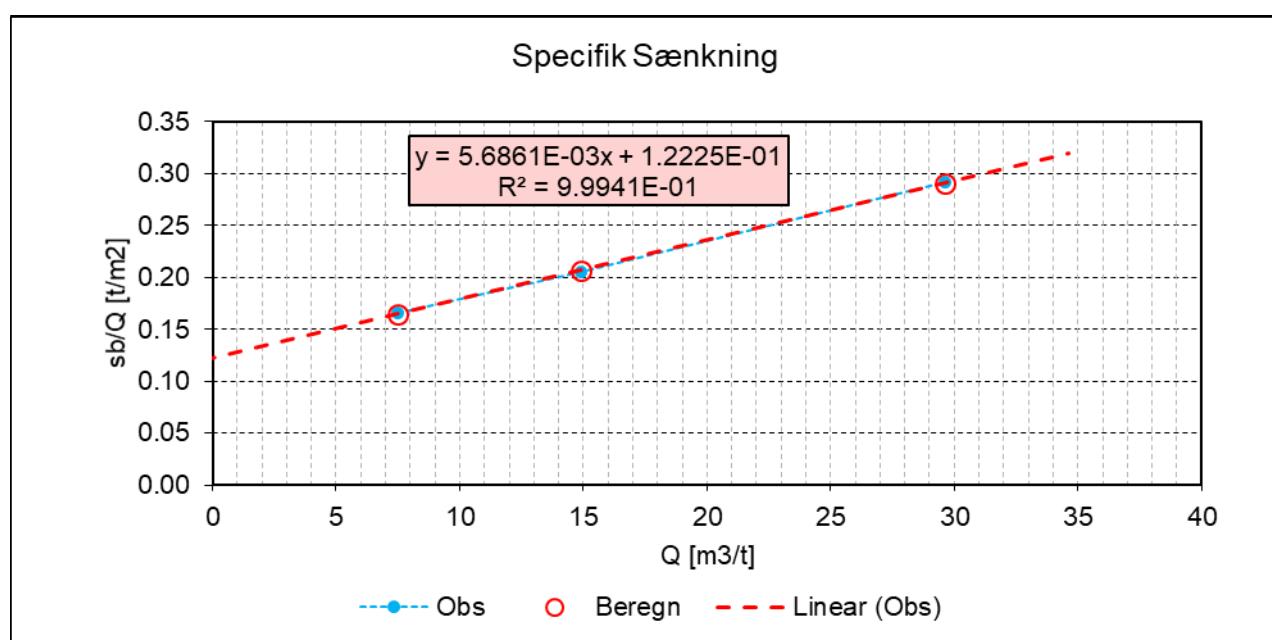
Figur 9 Specifikke ydelse (S_b/Q) vs. Q til bestemmelse af B og C koefficienterne, se bilag 3.2.

Ved plotte den specifikke ydelse (S_b/Q) vs. Q bestemmes koefficienter B og C og den fremtidige sænkning i boringen kan skønnes. Dette er udført i figur 4 og koefficienterne B og C er bestemt til hhv. 440 og 73692. Koefficienten C er ganske høj og filtertabet i boringen er følsom for pumpeydelsen.

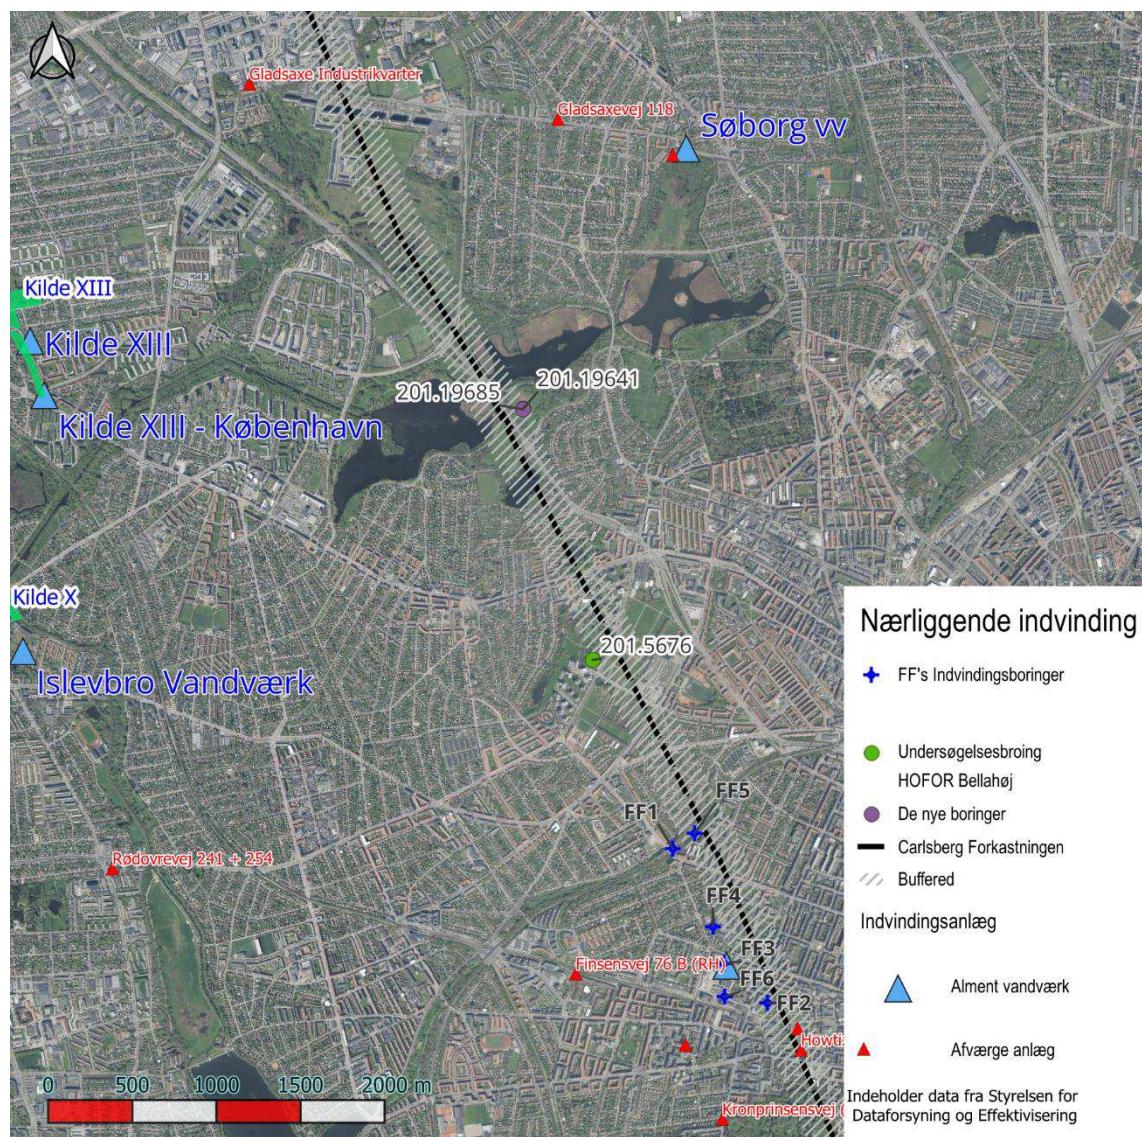
Figur 10. Oversigtskort over almene forsyninger, afværgeanlæg samt Frederiksberg Forsyningers indvindingsboringer

Der er således en betydelig udnyttelse af grundvandsressourcen, og inden en indvinding til Utterslev Mose iværksættes, skal det sikres f.eks. ved en integreret grundvandsmodellering, inkl overfladevandssystemet, at indvinding til Utterslev Mose ikke får unacceptable negative konsekvenser på de nuværende almene indvindinger. Det bemærkes, at HOFOR tidligere har undersøgt Bellahøj området, men der var en risiko for negativ påvirkning af Frederiksberg Forsyningens indvindingsboringer /9/ og /10/.

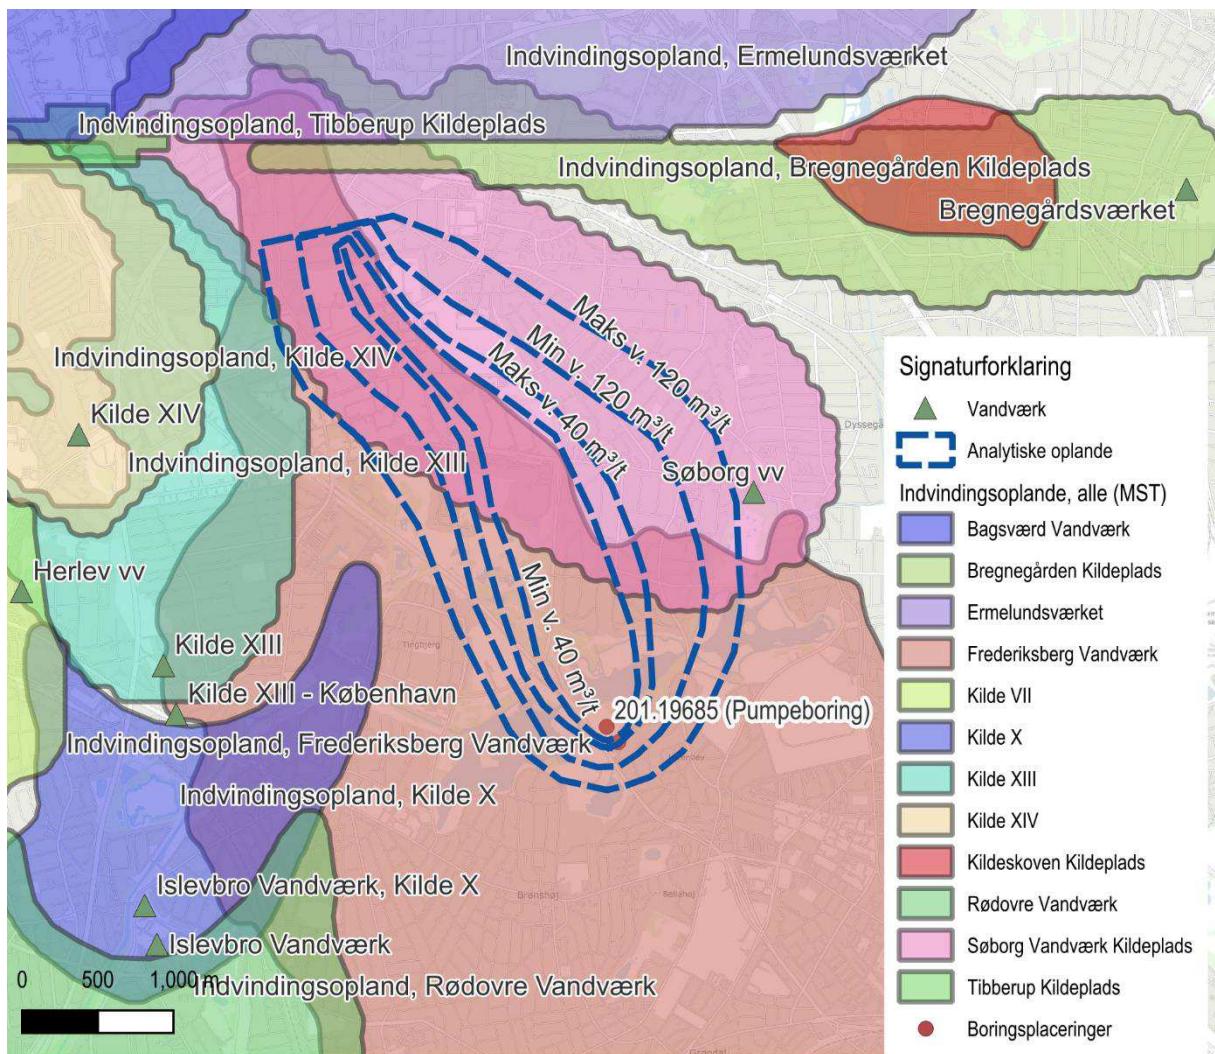
Figur 11. Udstrækningen af de skitserede analytisk beregnede oplande for evt. indvindinger v. Utterslev Mose.

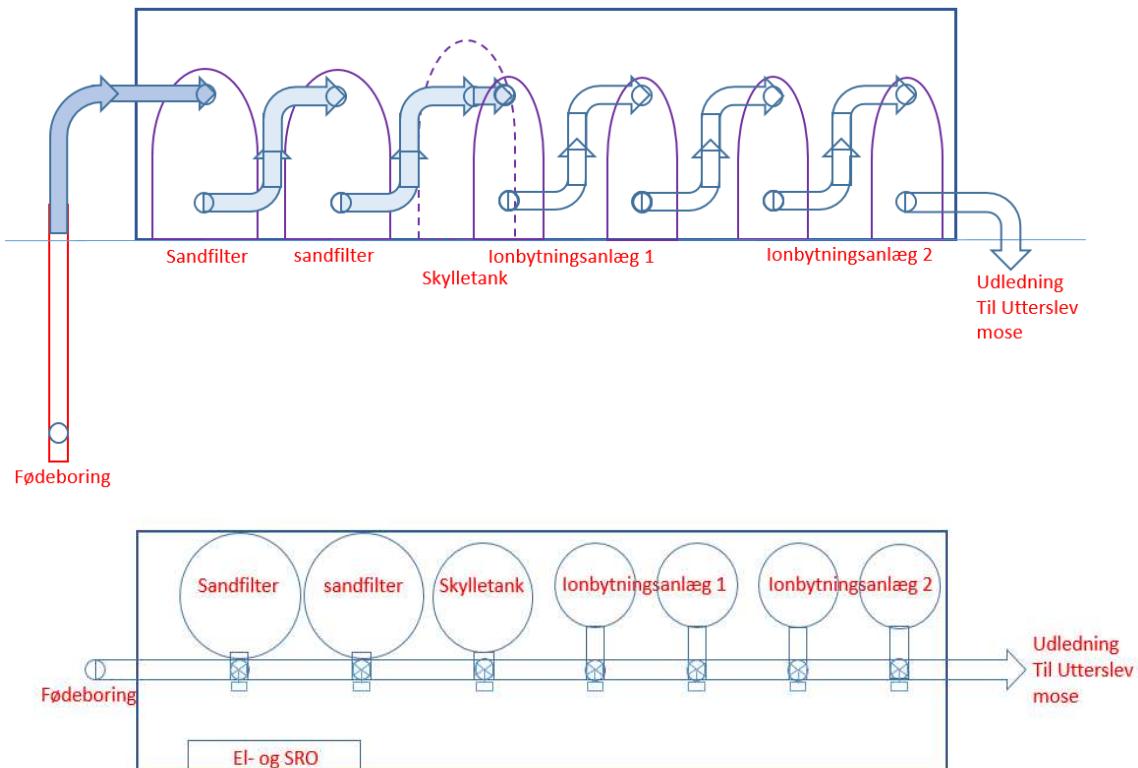
Figur 12. Principskitse for behandlingsanlæg.

En principskitse af behandlingsanlægget er vist på figur 12.

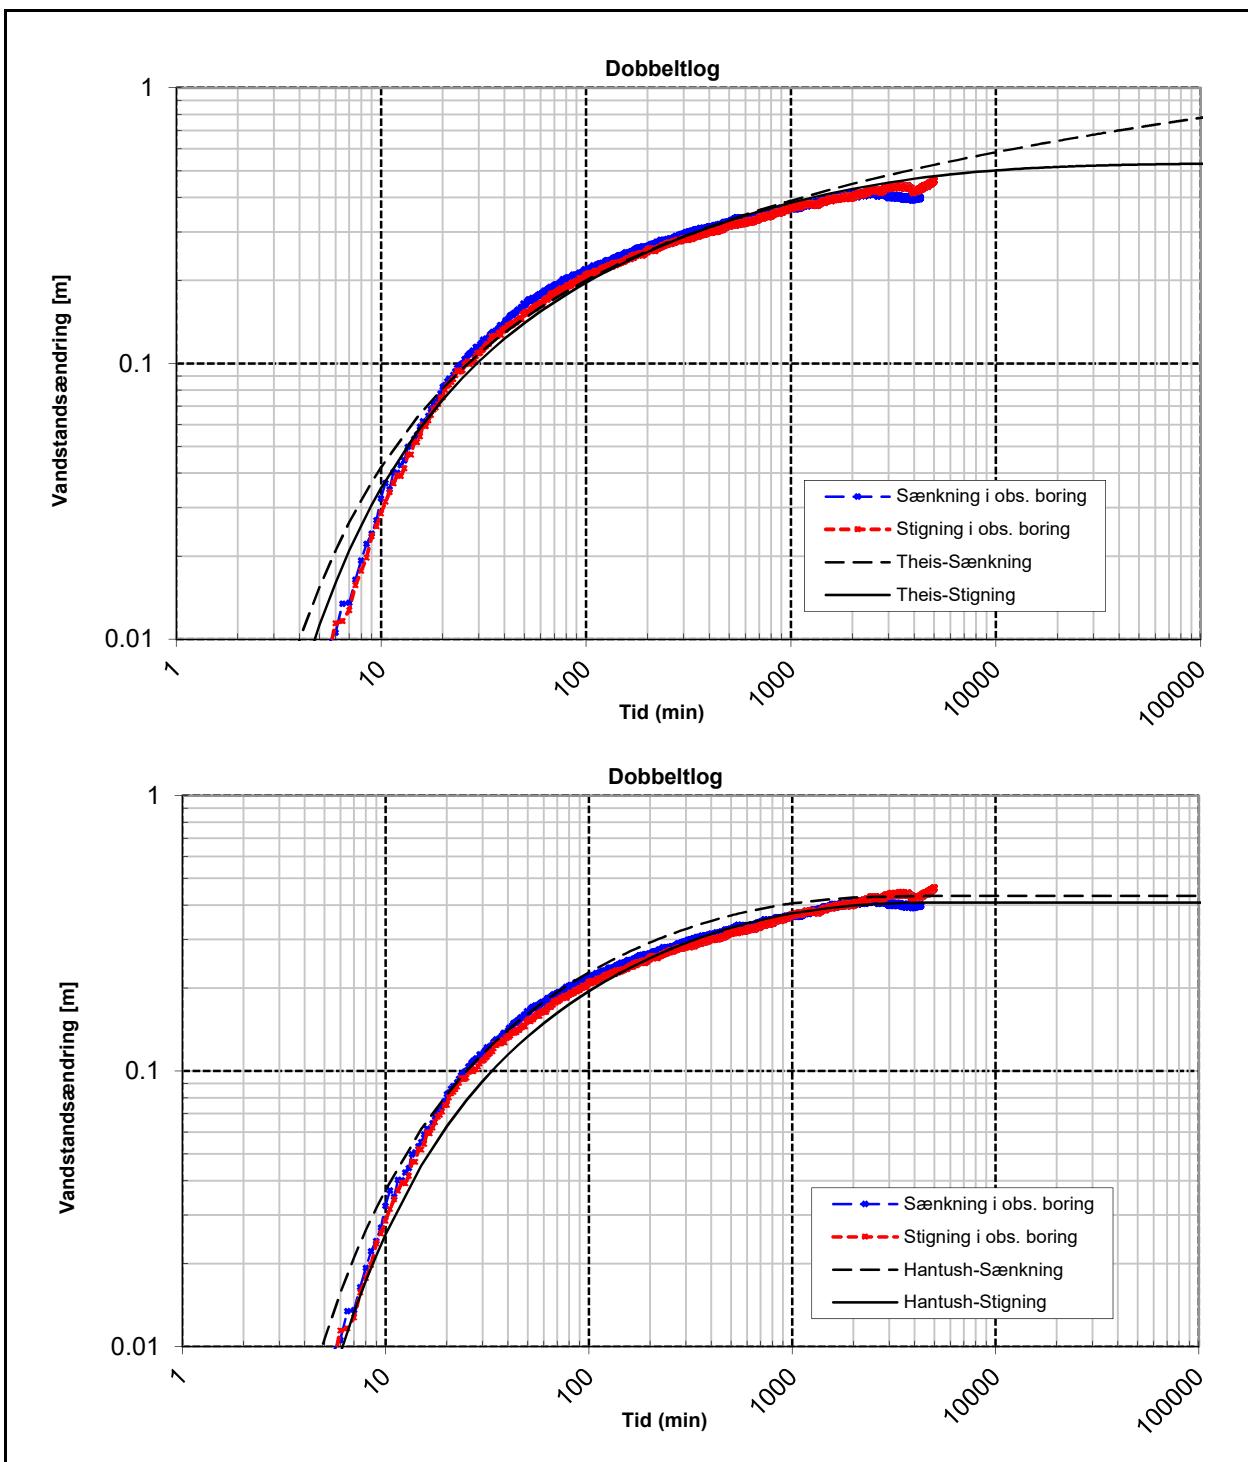
Pumpdato:	2024-12-25	Pumpeboring:	201.19685	Obs. Boring:	201.19642
Pumpetid:	2.97 døgn	Ydelse:	30.2 m ³ /t	Afstand:	127.0 m
Sænkningsdata					
Parameter	Theis typekurve	Hantush typekurve			
Transmissivitet T [m ² /s]	7.91E-03	5.82E-03	Theis typekurve	Hantush typekurve	
Magasintal S [-]	6.53E-04	6.69E-04	7.35E-03	6.22E-03	
Lækage Kz/b [1/s]		1.10E-08	7.38E-04	8.76E-04	
				1.11E-08	
Udført: JPF Dato: 2025-01-25 Projekt: 207406 Utterslev Mose					
Kontrolleret: FDC	Dato: 2025-02-10	Emne: Prøvepumpning i 201.19685			
GEO	Geo København +45 4588 4444	Geo Aarhus +45 8627 3111	Rapport nr.: 1	Bilag nr.: 1.2	Side: 4/4

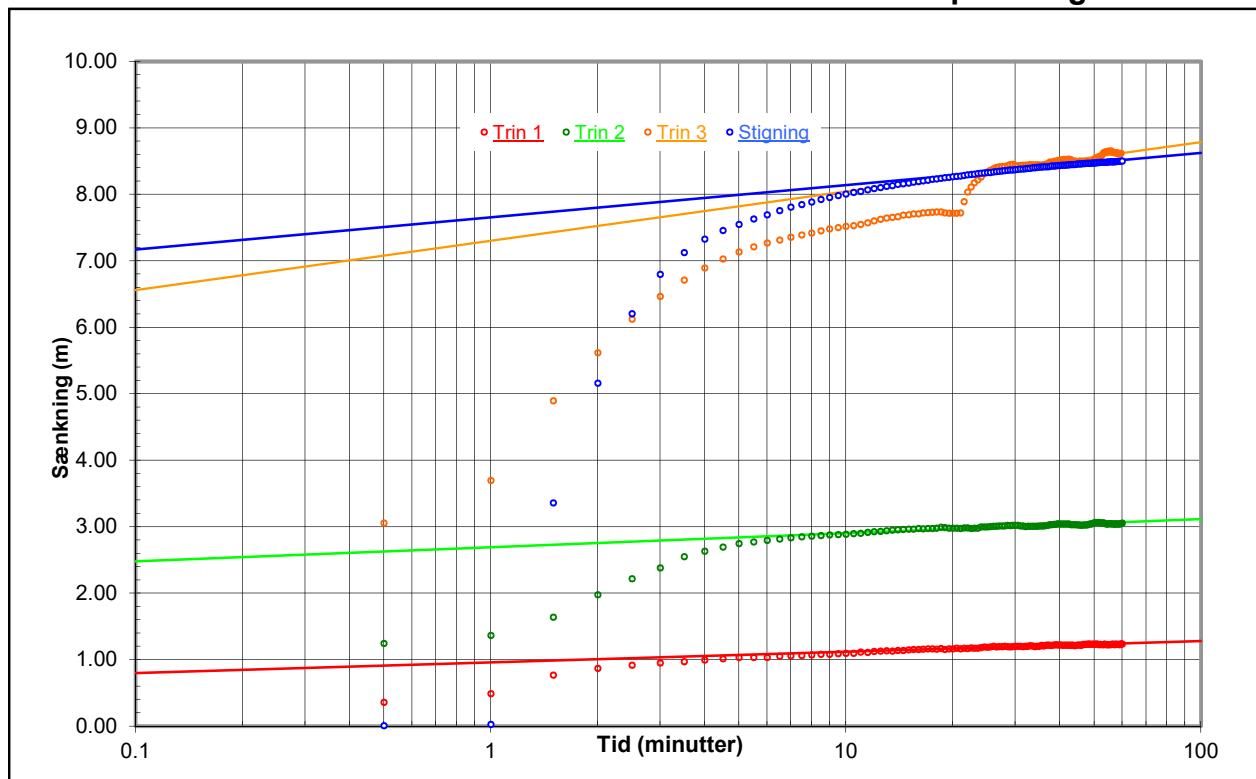
Tretrinstest

Tolkning af transmissivitet, T

Ydelse	7.5	14.9	29.6	[m³/t]
$B \cdot Q$ er lig laminært tab	0.92	1.82	3.62	[m]
$C \cdot Q^2$, turbulent tab	0.32	1.26	4.98	[m]
Estimeret $s_{b,max}$ for trin	1.24	3.08	8.60	[m]

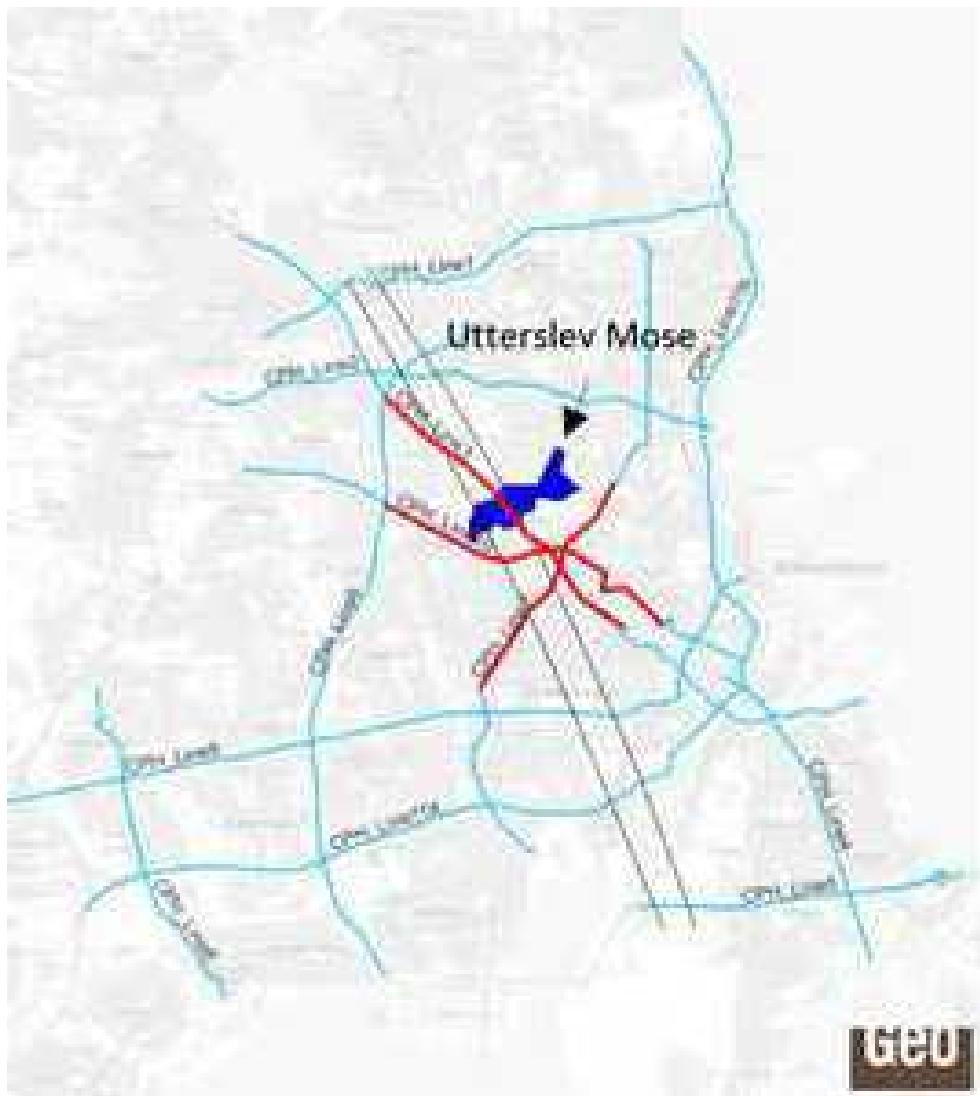
Fig. 1.1. Project location
Lines to be reprocessed in red.

The area is covered with 2D seismic that was acquired in 2023; this project concerns the reprocessing of three (3) of these lines shown in red see Fig. 1.1

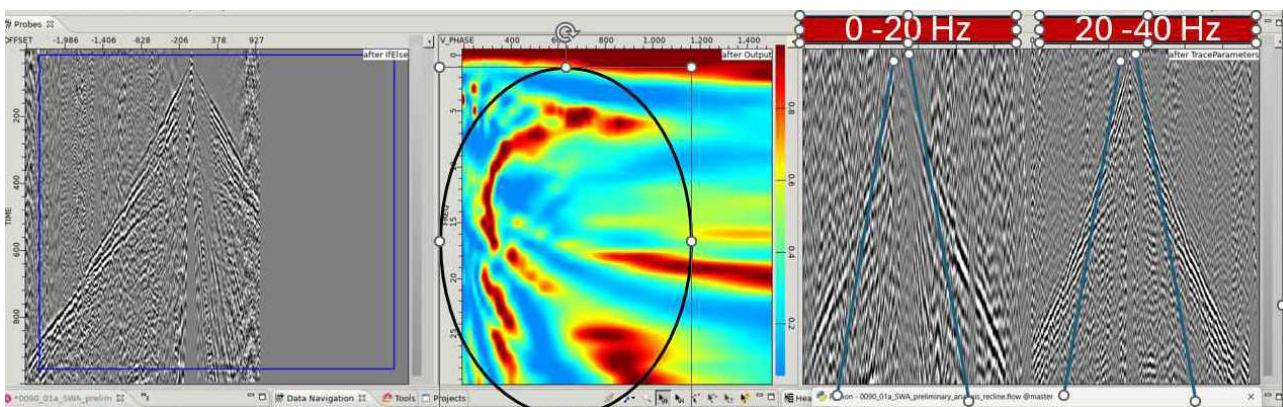
Fig. 2.1

Fig. 2.1. An Example of Preliminary Surface Wave Analysis on CPH23_13

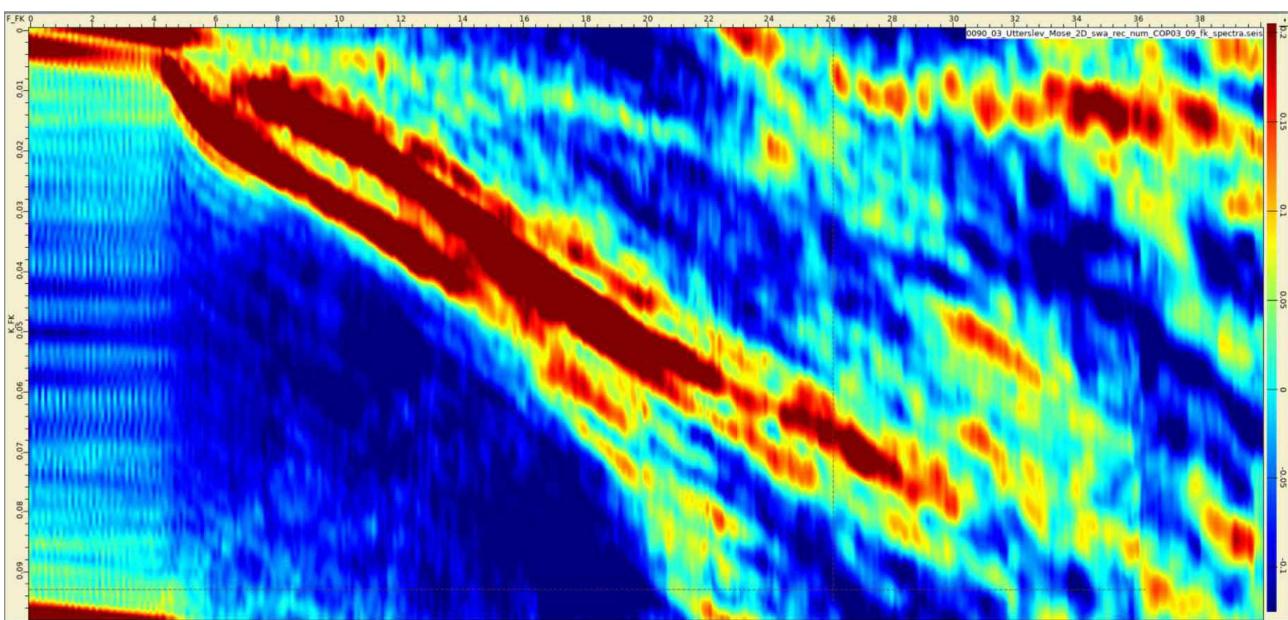
Fig. 2.2

Fig. 2.2. An example Dispersion Image from CPH23_09
Dispersion Image from CPH23_09 with fundamental, and first order modal dispersion energy.

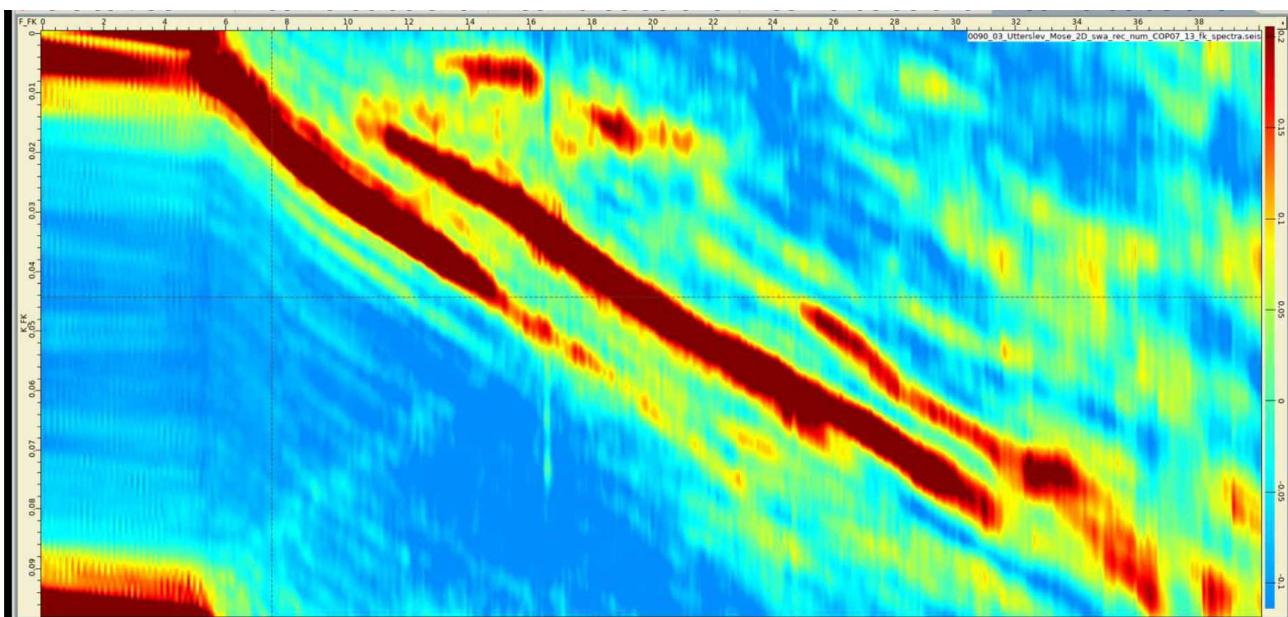
Fig. 2.3

Fig. 2.3. Example Dispersion Image from CPH23_13
Dispersion image from CPH23_13 with fundamental, first order, and second order modal dispersion energy

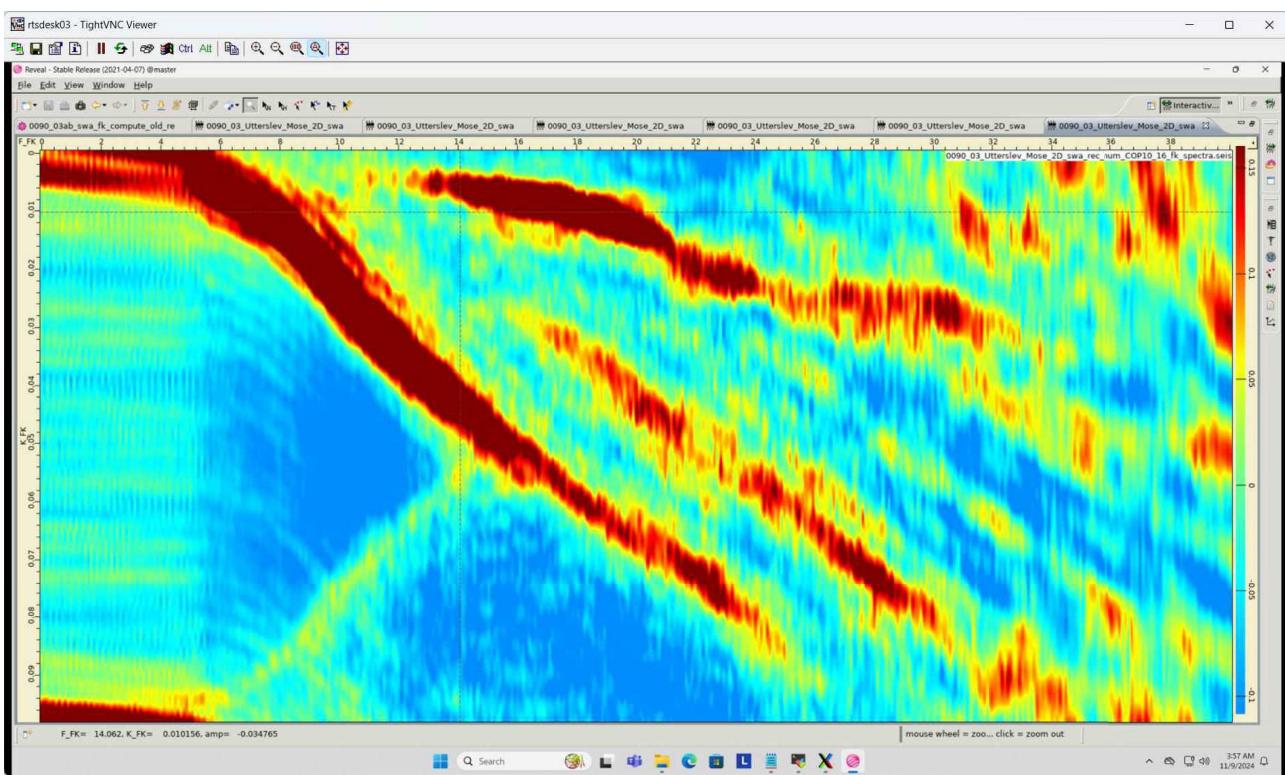
Fig. 2.4

Fig. 2.4. Example Dispersion Image from CPH23_16

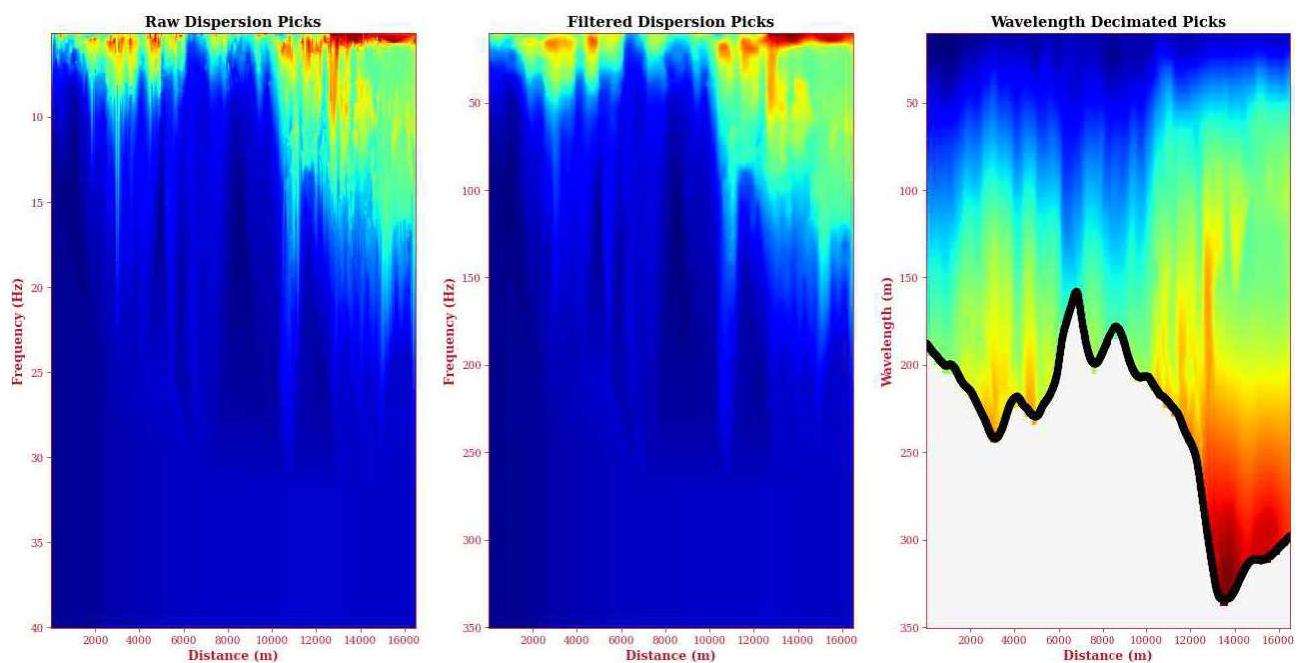
Fig. 2.9

Fig. 2.9. Example of Dispersion Pick Preconditioning for CPH23_13

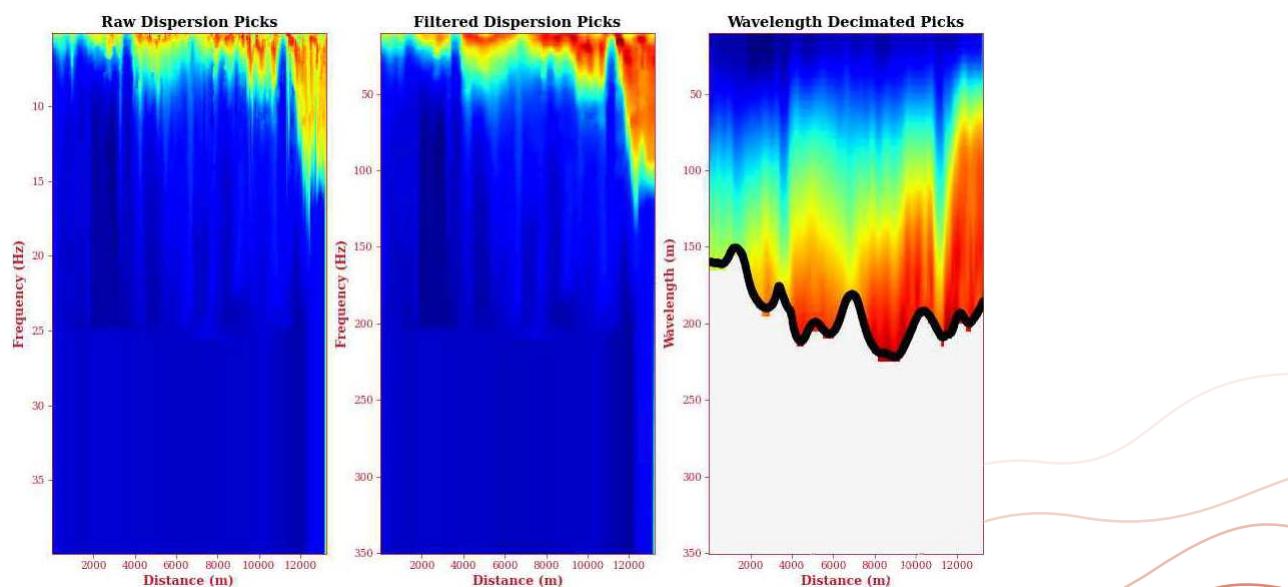
Fig. 2.10

Fig. 2.10. Example of Dispersion Pick Preconditioning for CPH23_16
