København. Utterslev Mose.

Grundvandsundersøgelse

Geofysisk undersøgelse og prøvepumpning

Rapport 1, 2025-03-13

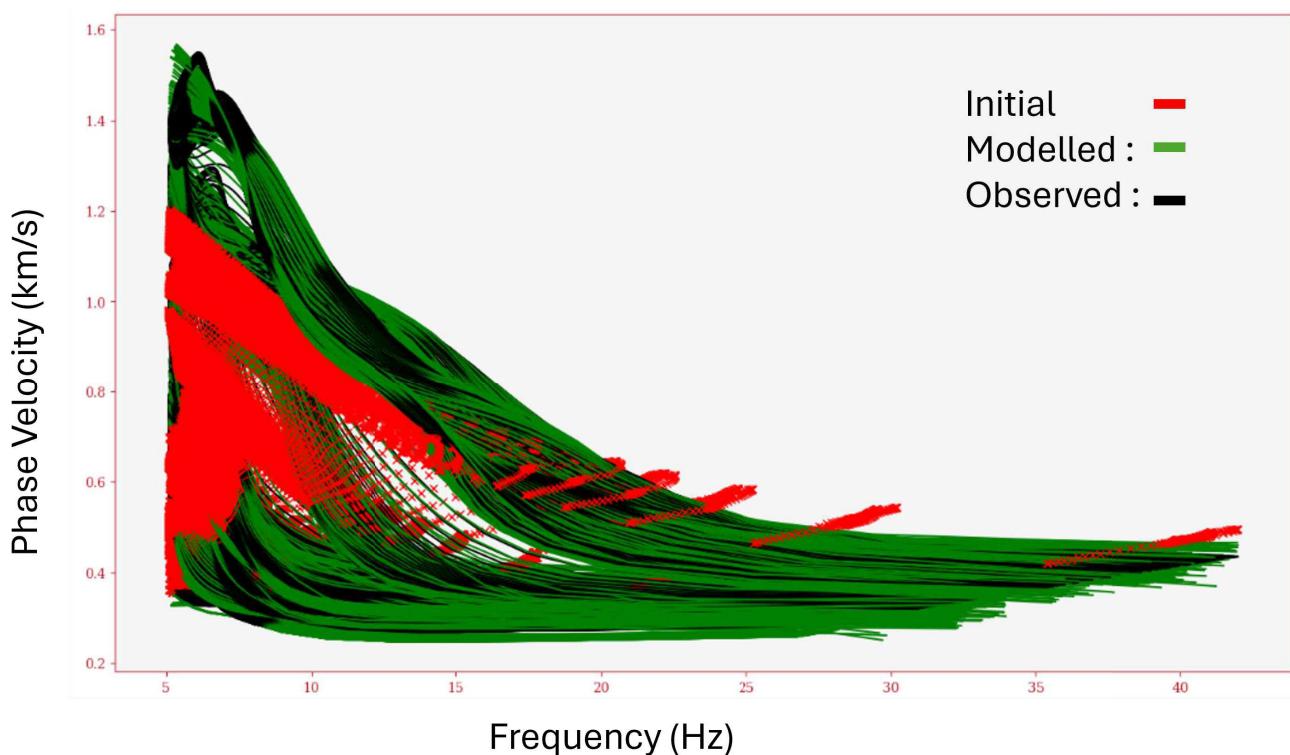
Fig. 2.11

Fig. 2.11. Overlay of Picked, Inversion Modelled, and Initial Modelled Dispersion Curves for CPH23_09

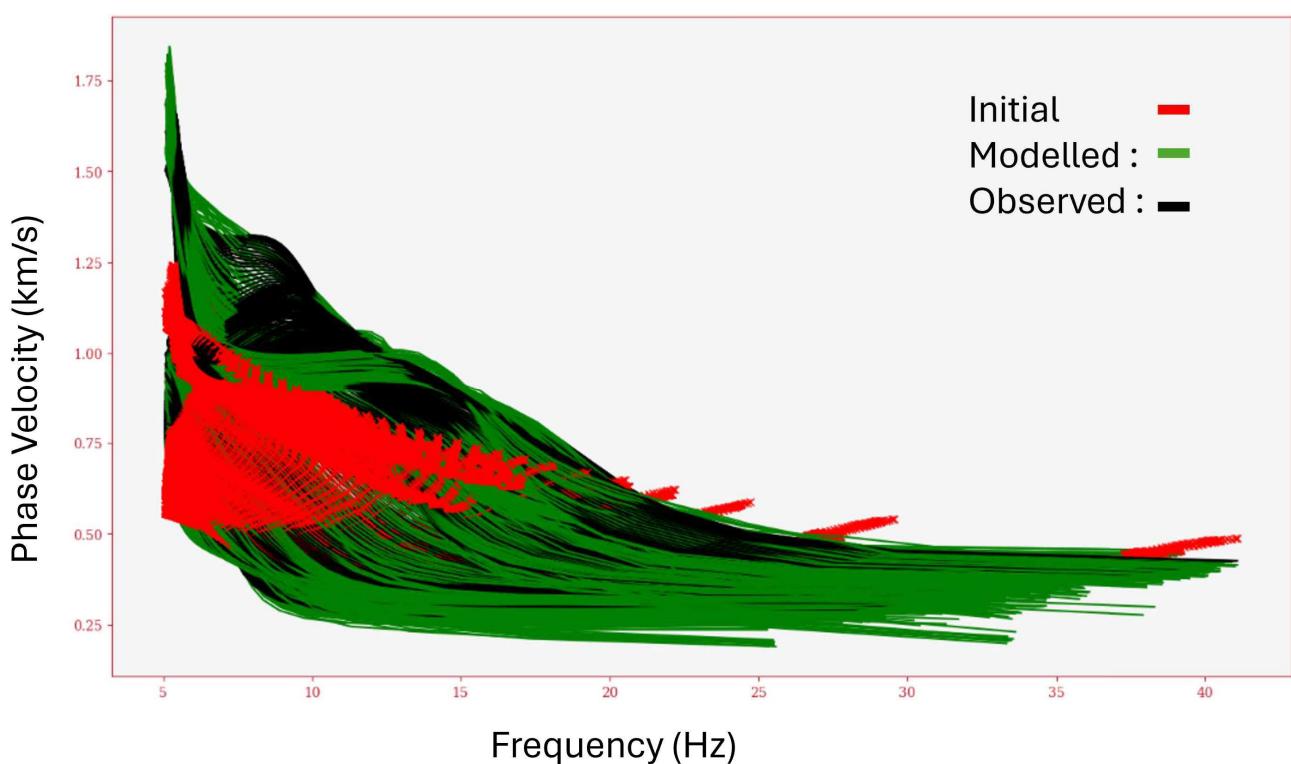
Fig. 2.12

Fig. 2.12. Overlay of picked, Inversion modelled, and Initial Modelled Dispersion Curves for CPH23_13

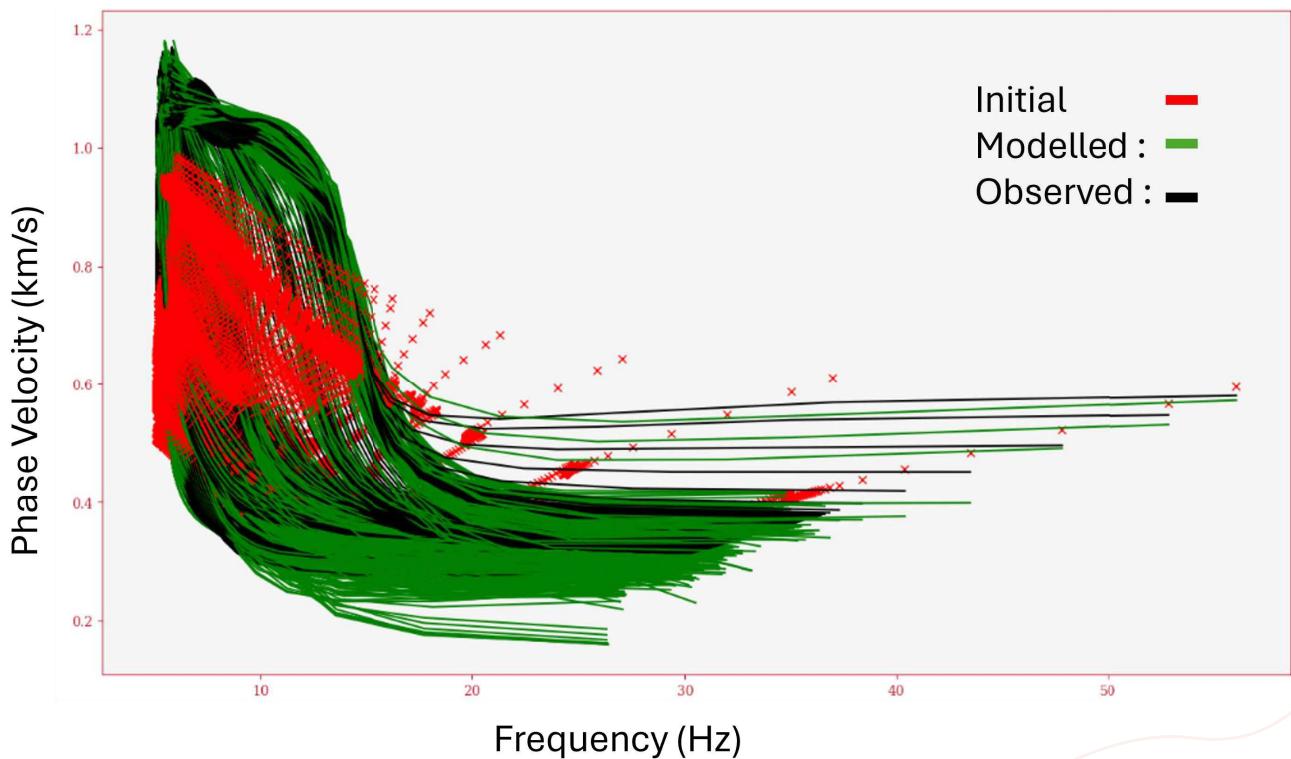
Fig. 2.13

Fig. 2.13. Overlay of picked, Inversion modelled, and Initial Modelled Dispersion Curves for CPH23_16

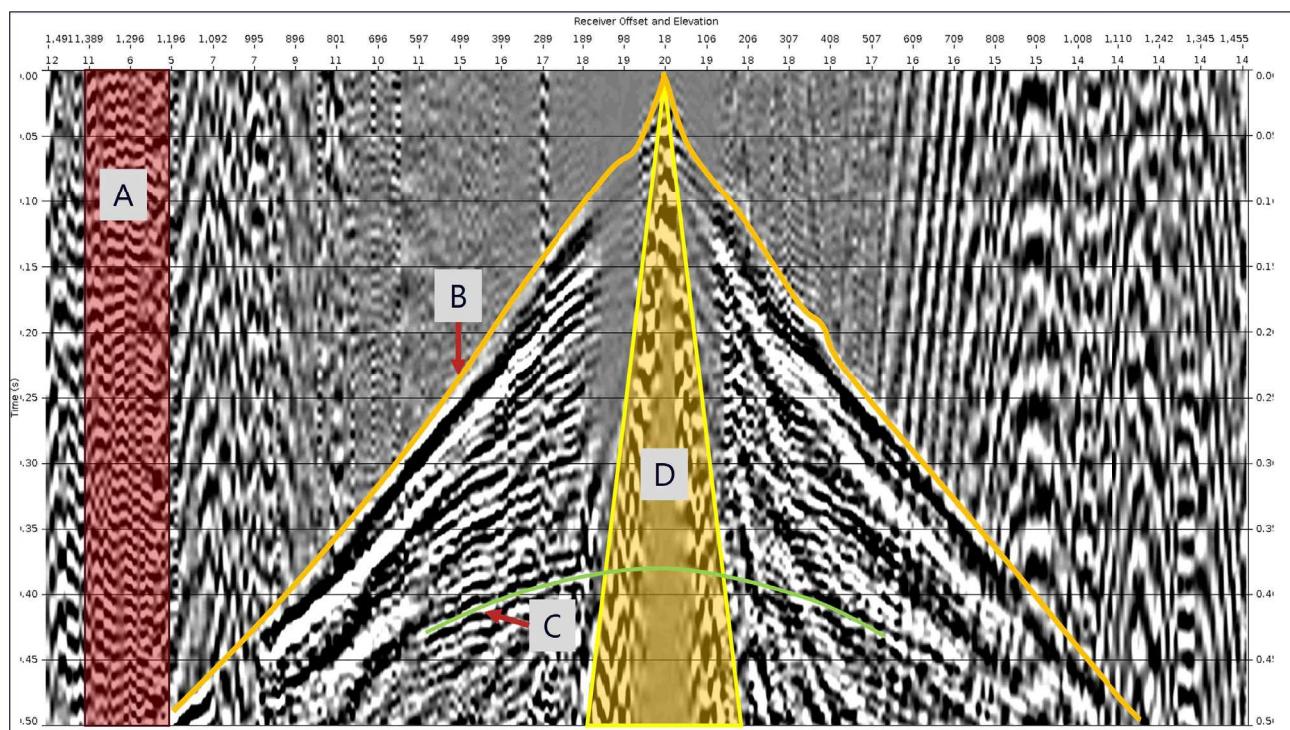
Fig. 3.1. Data Inspection and analysis

An analysis of the data identified key challenges to be handled in the processing (Fig. 3.1):

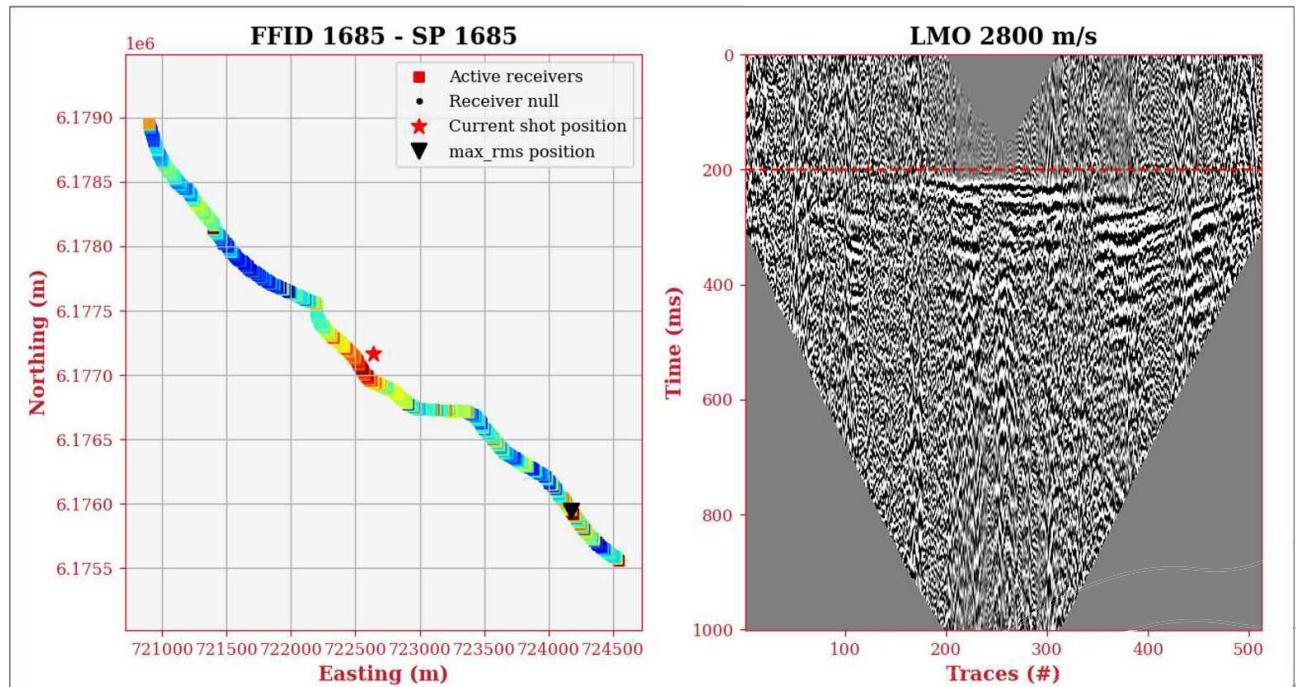
Fig. 3.2. Shot ID 1685 from line CPH23-09 energy rms distribution (left) and traces after a linear move out application (right).

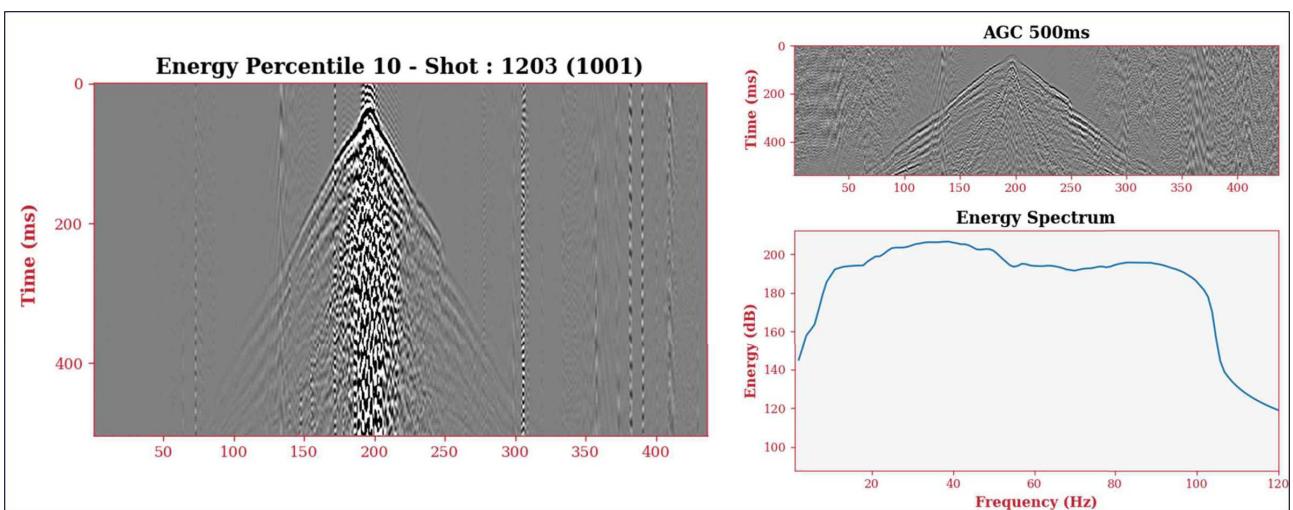
Fig. 3.3. Shot record, pre and post AGC and accompanying Frequency Spectrum

Fig. 3.3 Shows a typical shot point with a spectrum computation. An AGC (Automatic Gain Control) is applied on the seismic displays so see the level of organised signal and coherent noises versus the background noise. The frequency content appears to be between 5 and 96 Hz in this case. Low velocity coherent noise representing the Rayleigh surface waves is present in the near offsets, clear reflection events are present down to 400ms despite the presence of noisy traces throughout the record. The reflectivity is even more apparent in the record post-AGC. The refraction energy exhibits a high degree of clarity and distinctiveness especially in the near offsets, allowing for easy identification and accurate characterization.

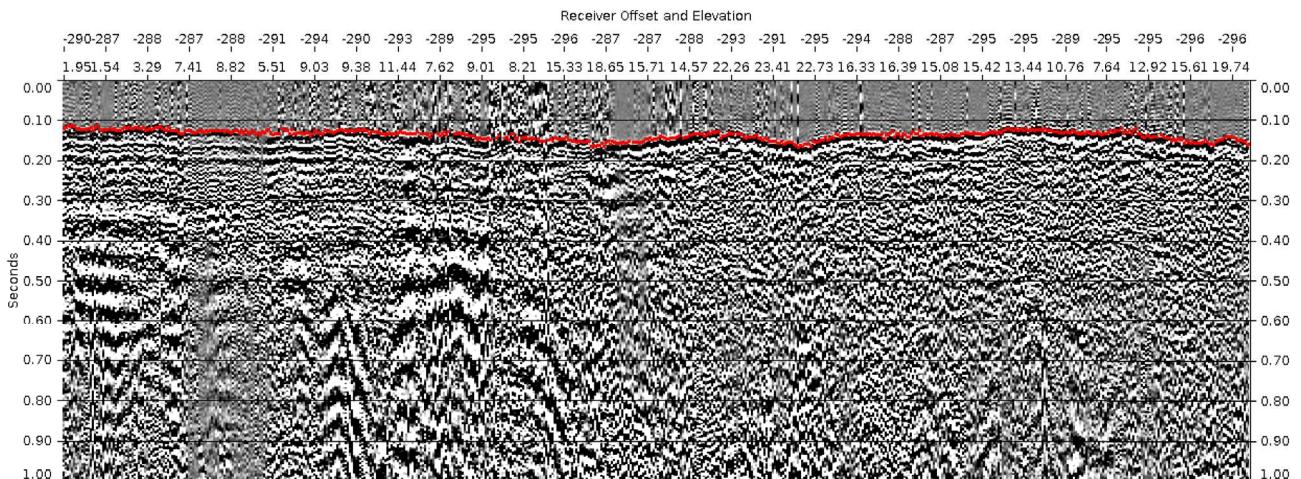
Fig. 3.4. First break picking in common offset domain for line CPH23_13

The first break picking was performed automatically, checked and updated manually. Data were inspected in common shot, common receiver and common offset domains. During this stage, the trace editing was performed: the editing included the editing of noise bursts, dead traces due to skipped receivers and so on. An example of a picked common offset gather is shown in Fig. 3.4.

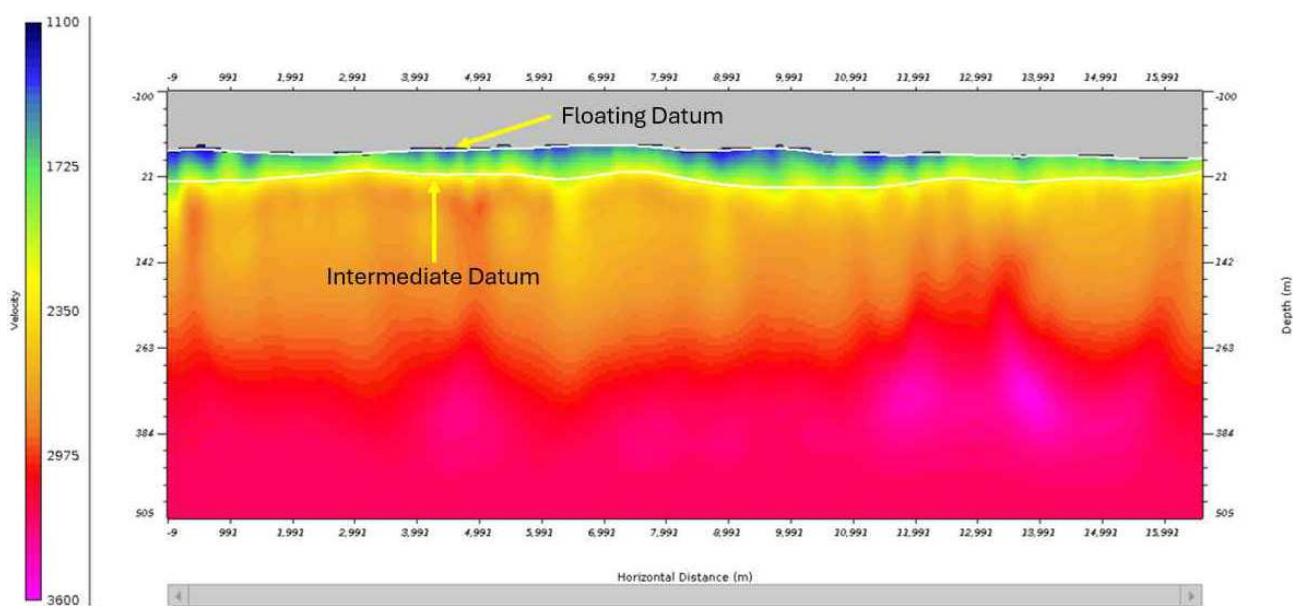
Fig. 3.5. Near-surface velocity depth model for line CPH23_13

After the first-arrival picks were validated, the velocity-depth model for the near-surface was estimated. The RMS misfit plots for each shot allowed to check the difference between the computed and the actual picked travel times. Once the final velocity-depth model for the near-surface was determined (Fig. 3.5), the intermediate and floating datum can be defined. The intermediate datum (representing the interface between the near surface with relatively low velocities and the subsurface with higher velocities) is positioned. The floating datum (the main processing reference) was obtained converting to time a smoother form of the topography.

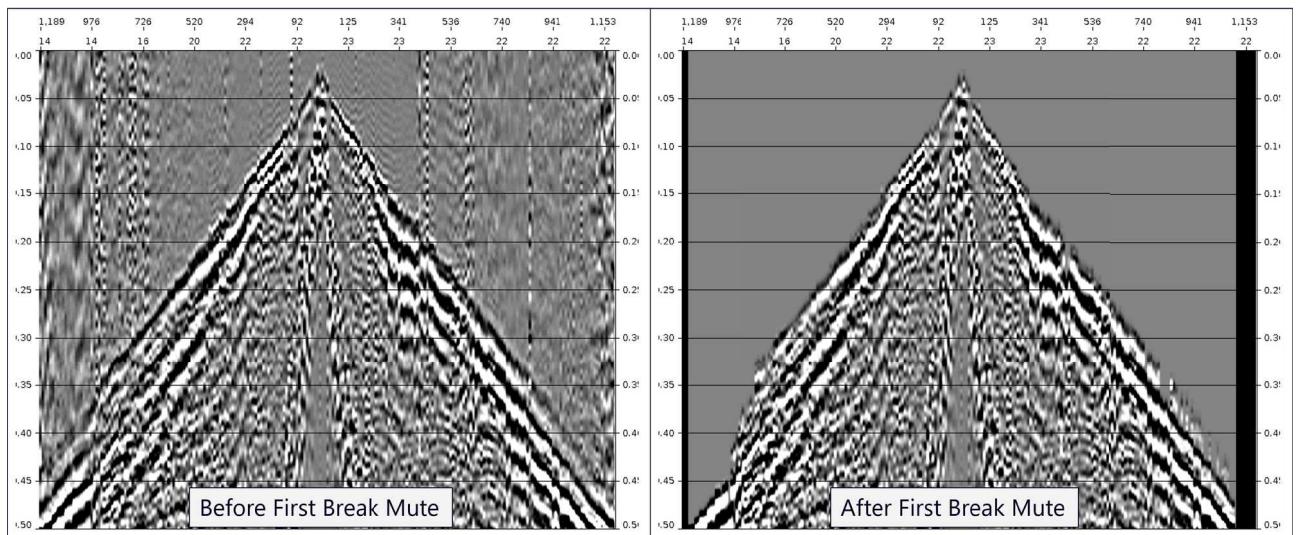
Fig. 3.6. An example of FB muting applied to a shot in line CPH23_13

The goal of applying a First Break (FB) mute is to remove the noise recorded before the first breaks but not only: the direct wave and the refracted wave, which are considered as coherent noises in this case, are also attenuated with the use of a taper, but since the target is very shallow the mute is performed with caution in order to preserve the very shallow reflections. An example of FB muting is depicted in Fig. 3.6

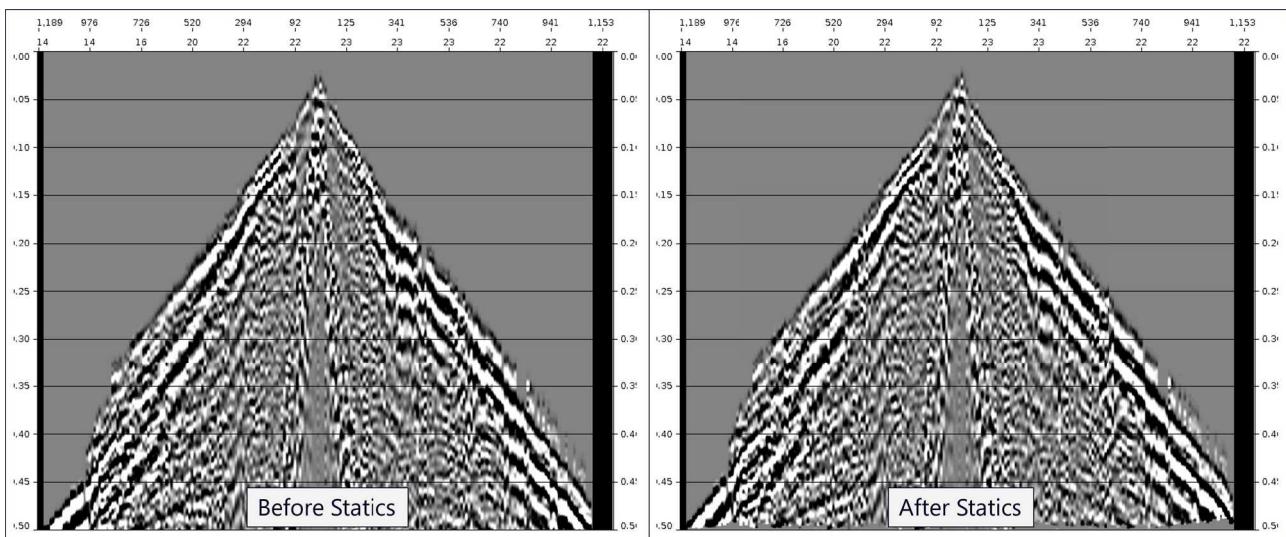
Fig. 3.7. Example of application of primary refraction and reflection residual statics to a shot record post FB mute. An example of the application of primary refraction and reflection residual statics is depicted applied to a shot gather from line HS84_H.

This is done in two steps. The first step is the determination and application of primary refraction statics (Fig. 3.7). The second step is the determination and application of refraction residual statics.

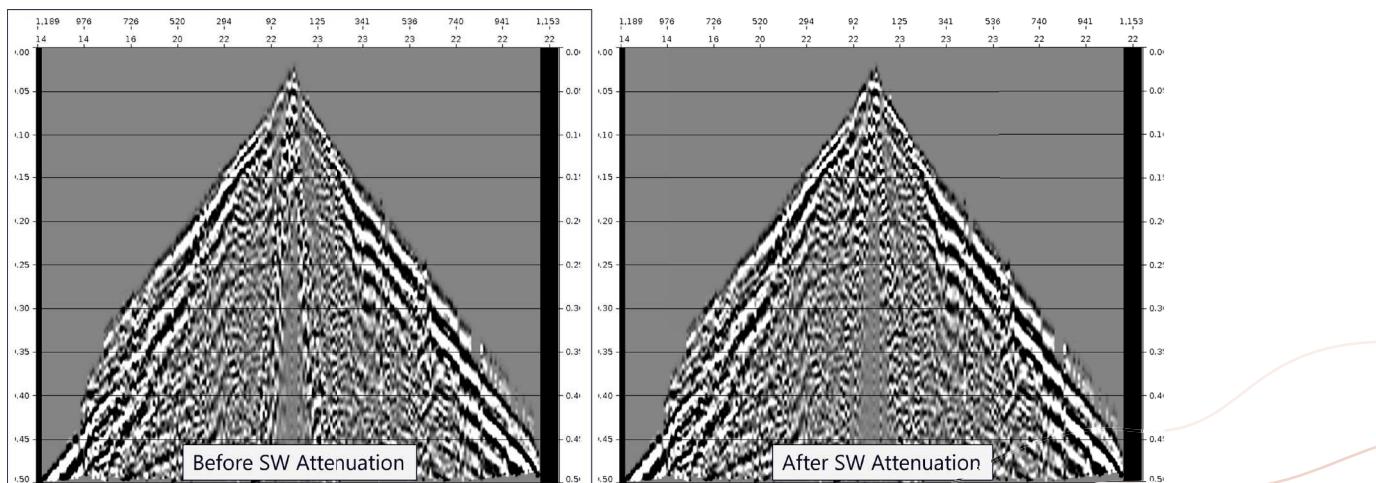
Fig. 3.8. Depiction of surface-wave noise removal

Surface Waves are fairly apparent in this acquisition. Fig. 3.8 Depicts a processed shot record before and after the surface wave attenuation. Amongst other processing effects, the Rayleigh surface waves have been heavily attenuated and a noticeable improvement in near-offset reflection energy is observable.

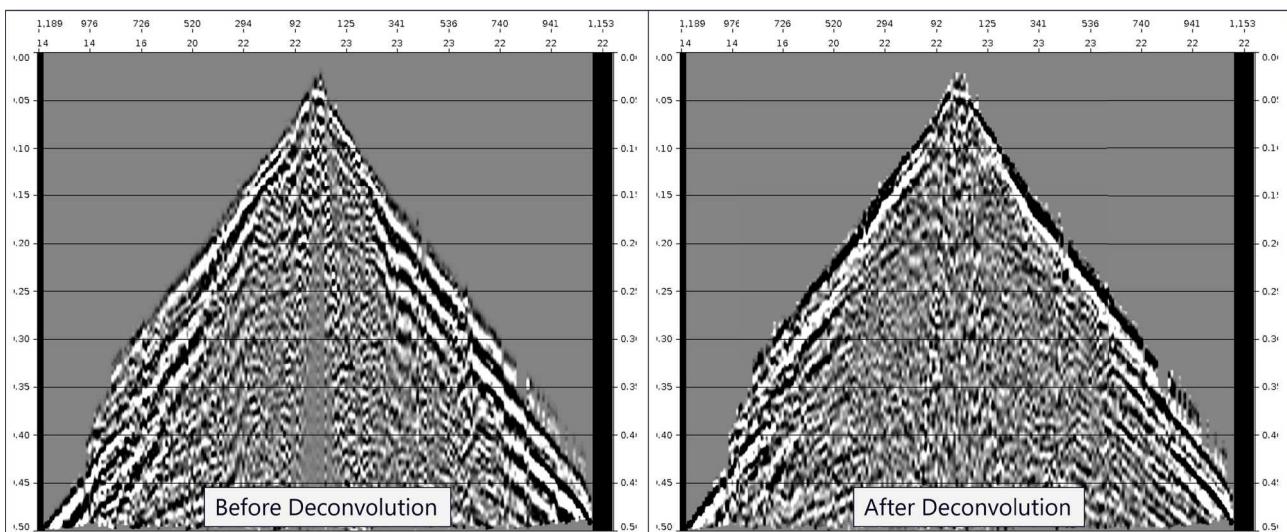
Fig. 3.9. An example of deconvolution application

An example of the resultant deconvolution on a shot record from line CPH23_14 is depicted in Fig. 3.9

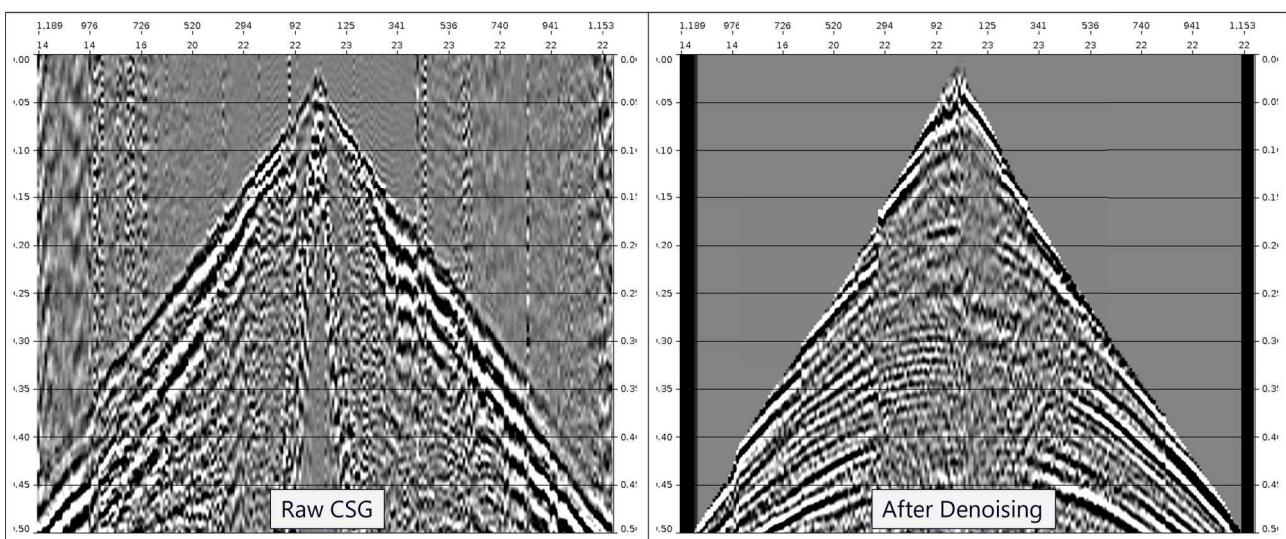
Fig. 3.10. A comparison of a raw and pre-conditioned shot record

An example of a shot record before and after pre-conditioning/ processing. The processed record is now well-balanced, sharp, and denoised (reflection energy is far more apparent and coherent noise is heavily suppressed).

Fig. 3.10 shows a shot gather before and after processing.

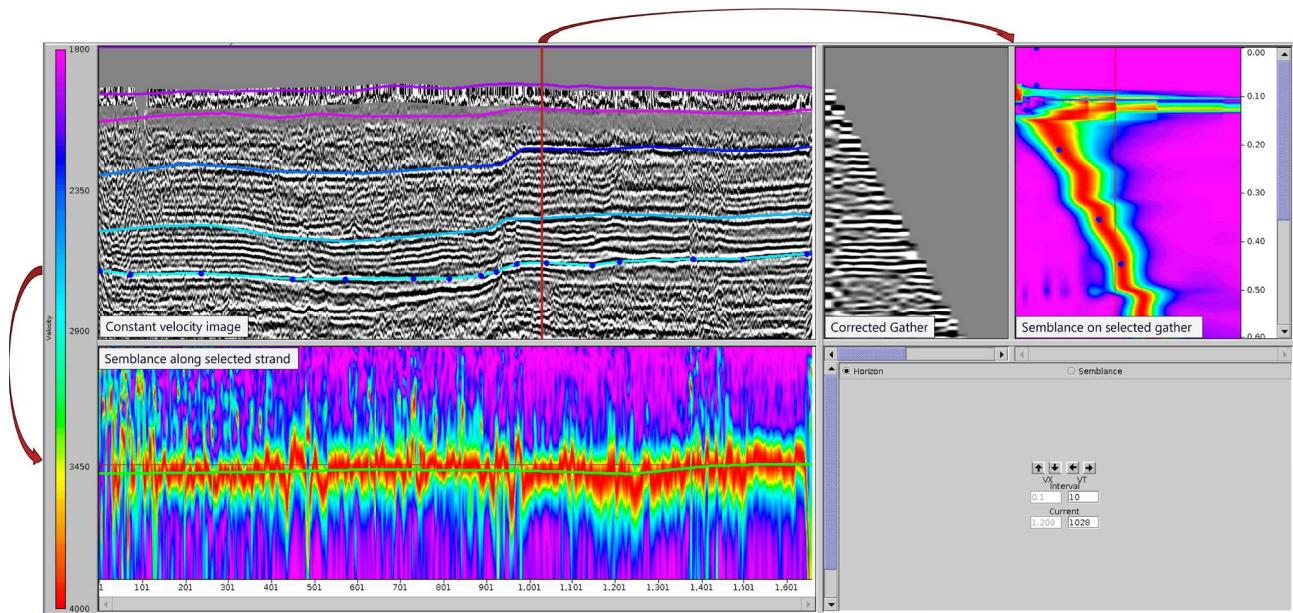
Fig. 3.11. Line CPH23_13: Time domain migration velocity analysis example
A depiction of the picked strands/horizons for the time domain migration (RMS) velocity analysis of line CPH23_13. Strands/horizons are picked using constant velocity Kirchoff PSTM images (left) as a data-driven guide for the picker. Picking is also facilitated by the time-velocity semblance spectrum (right). The picks a geologically consistent and the velocity trends appear reasonable. There is good agreement between the horizon picks and the trend of the semblance spectrum maxima.

A constant-velocity stack cube is generated, and the velocity is picked on conventional CMP velocity semblance plots, but also on horizon consistent semblance plots. The conventional semblance plots can sometimes be difficult to pick in noisy areas, on the edges of the survey. When this happens, the horizon consistent velocity picking function can be very helpful. The horizon consistent velocity picking is based on the analysis of constant velocity stacks (sections in 2D and cubes in 3D), on the identification of horizons with high reflectivity, and on the picking of the semblance along these events. Fig. 3.11 shows the interface of the software used that allows to pick velocity along horizons/strands.

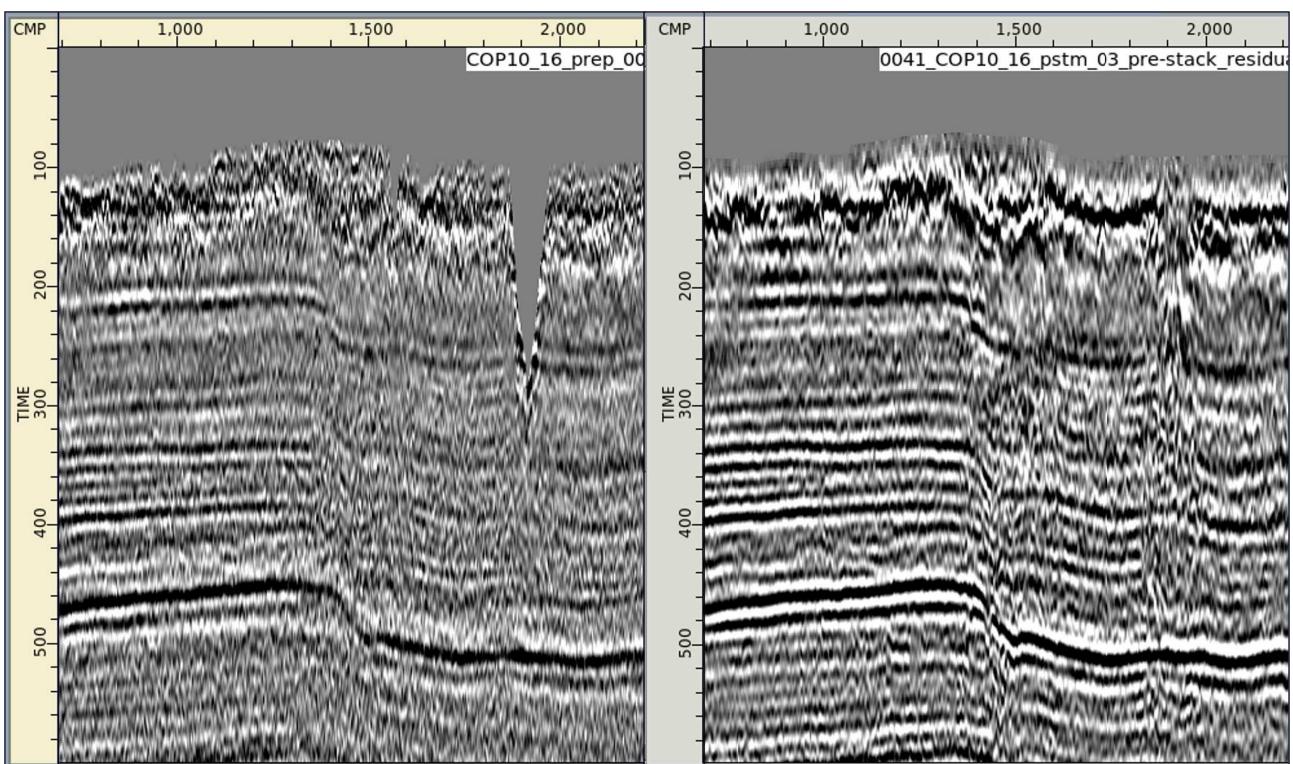
Fig. 3.12. Line CPH23_16: comparison between zero-offset stack and Kirchhoff Pre-Stack Time Migration

A comparison between Stack image and KPre-STM image for the same line is presented in Fig. 3.12. By incorporating information from neighbouring traces and accounting for the dip and curvature of the reflectors, the PSTM migration operator is capable of suppressing unwanted noise and artefacts that may be present in the Stack image. As a result, the PSTM image exhibits reduced noise levels, offering a clearer and more reliable representation of the subsurface features and reflections.

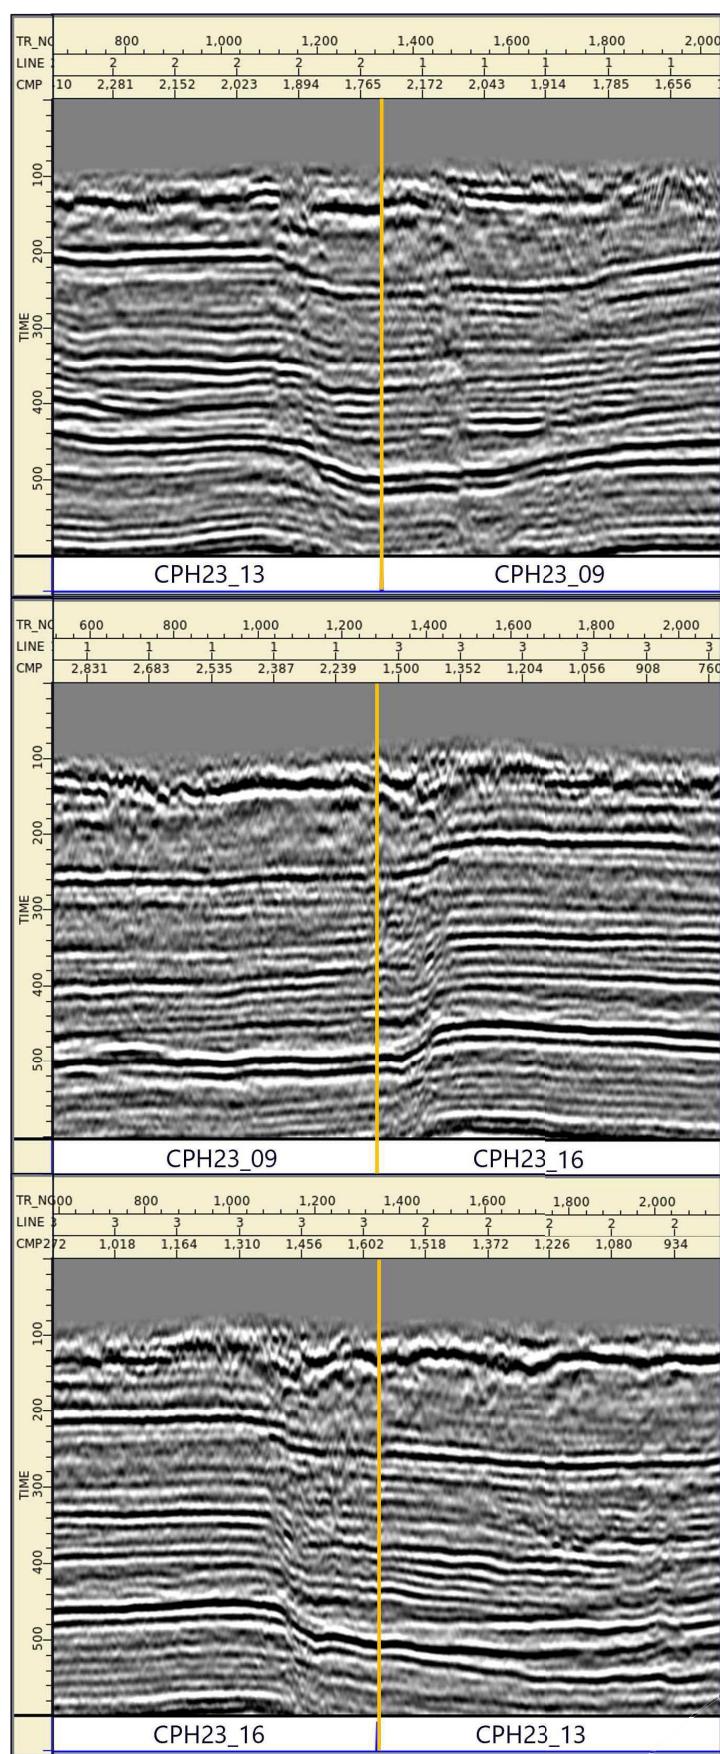
Fig. 3.13. Utterslev Mose 2D migrated stacks intersections

At this stage, the intersections are checked to make sure that the consistency of the statics is preserved. Fig. 3.13 illustrates the three intersections of the Utterslev Mose reprocessing project, the intersection points are represented with the vertical orange lines where we can clearly see the nearly perfect tie between the three lines.

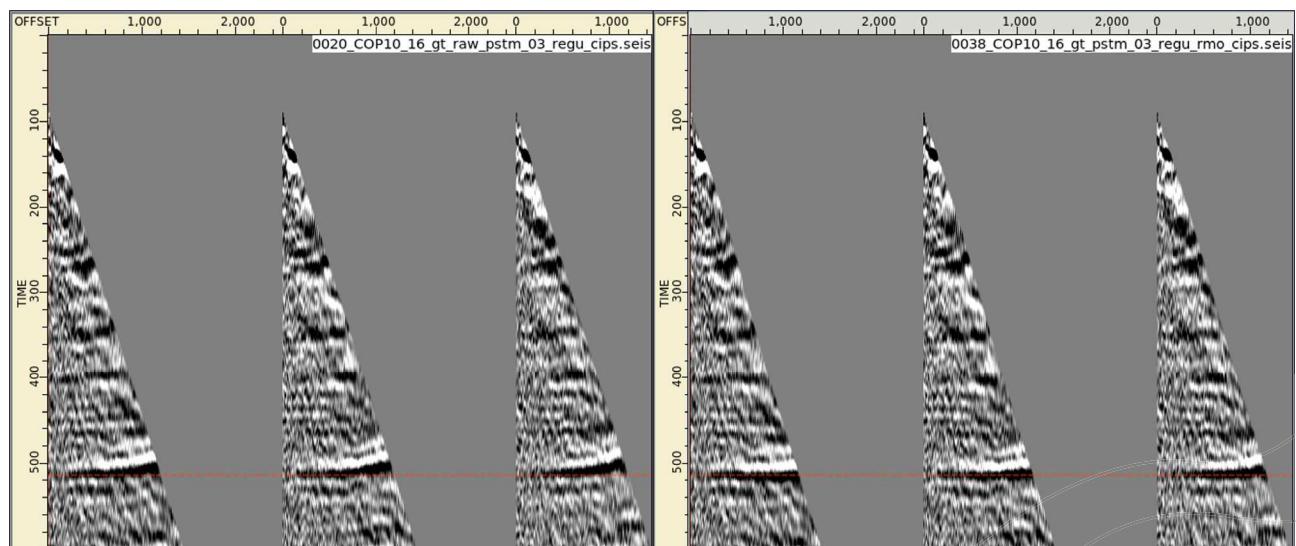
Fig. 3.14. Zoom on RMO effect on the migrated gathers of the line CPH23_16.
Left: Migrated gathers before residual move-out correction.
Right: Migrated gathers after residual move-out correction.

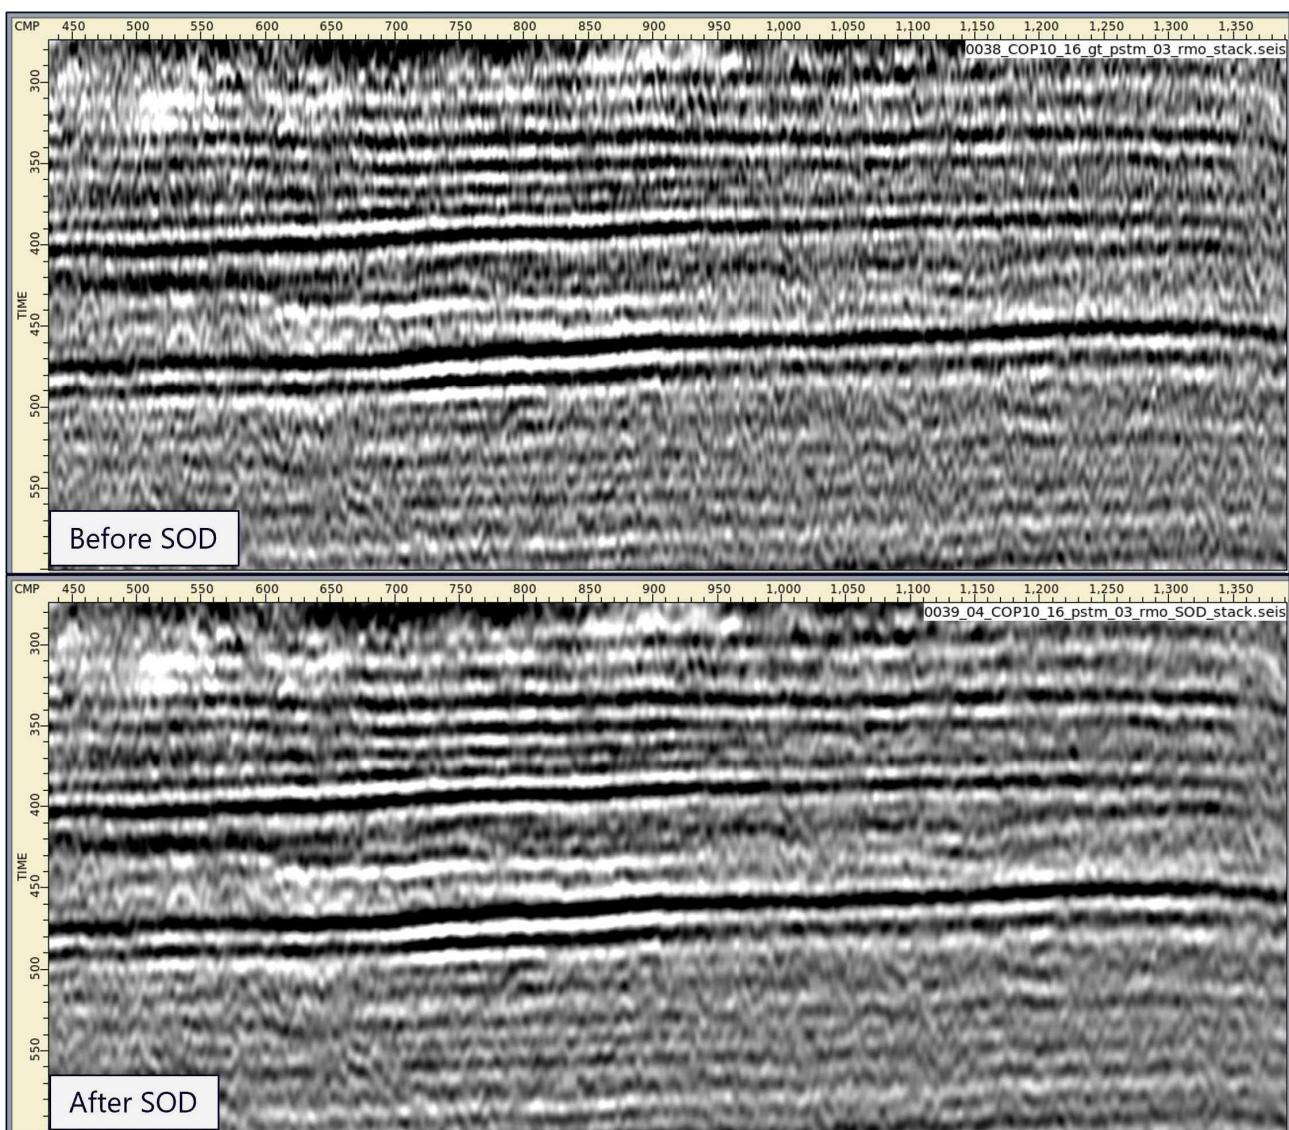
Fig. 3.15. SOD effect on line CPH23_16
Before applying SOD (Top), and after (Bottom)

The Structure-Oriented-Denoise (SOD) is applied for enhancing useful reflections by removing dipping random noise of seismic data. Fig. 3.15 displays the SOD effect on a portion of line CPH23_16.

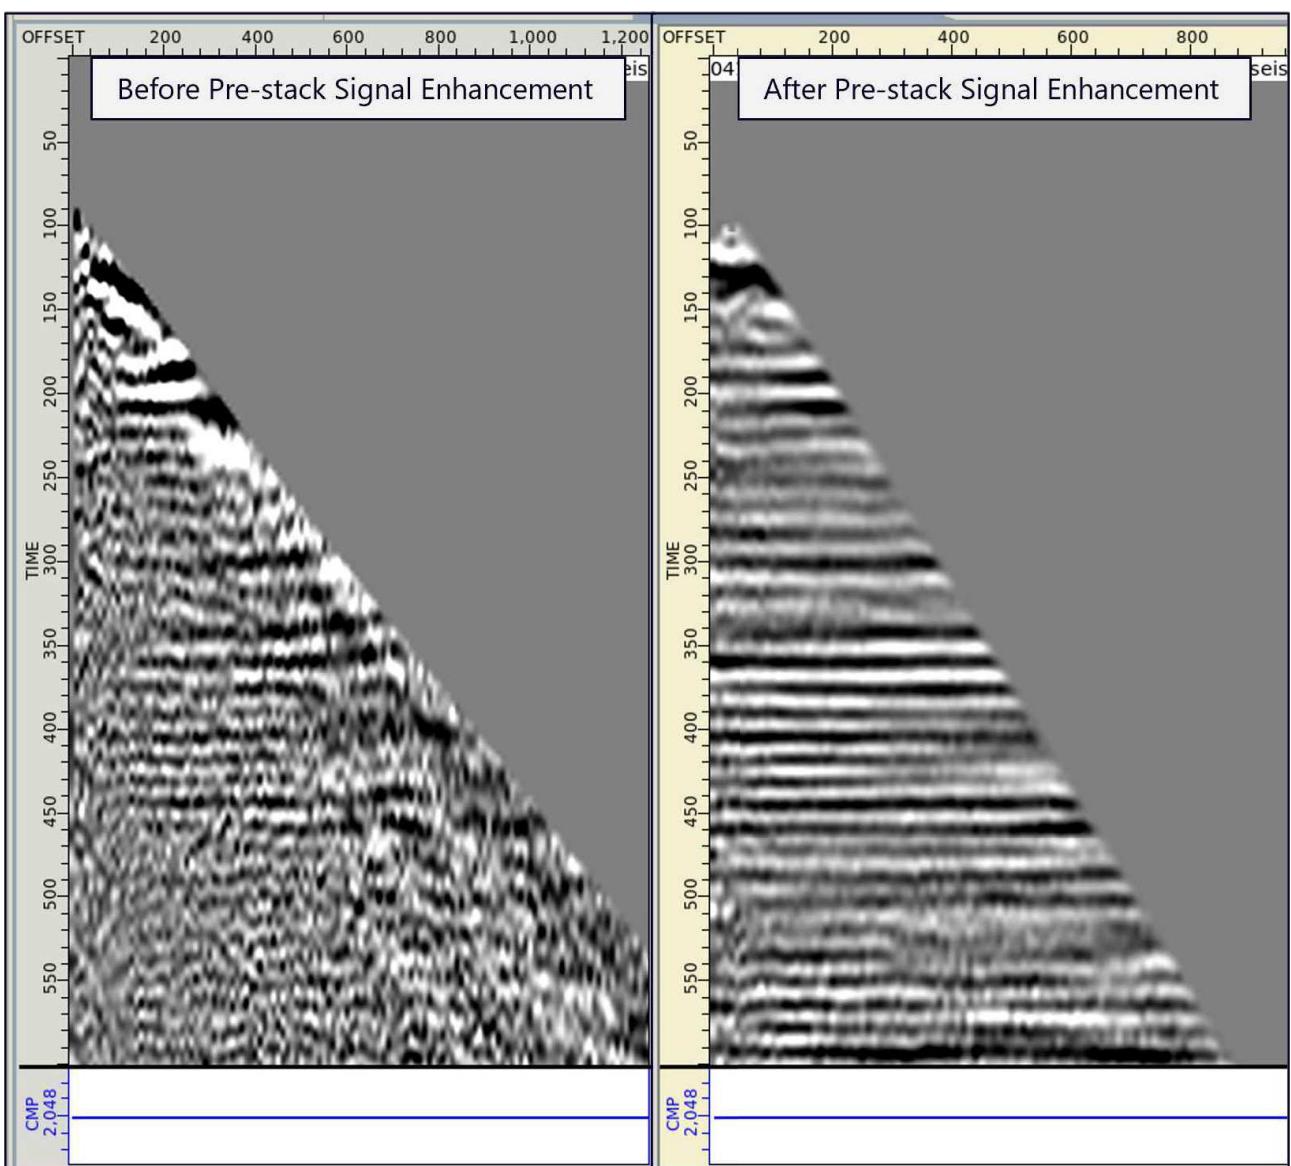
Fig. 3.16

Fig. 3.16. Common Image Gather before and after pre-stack signal enhancement
CIP 2048 from line CPH23_13.

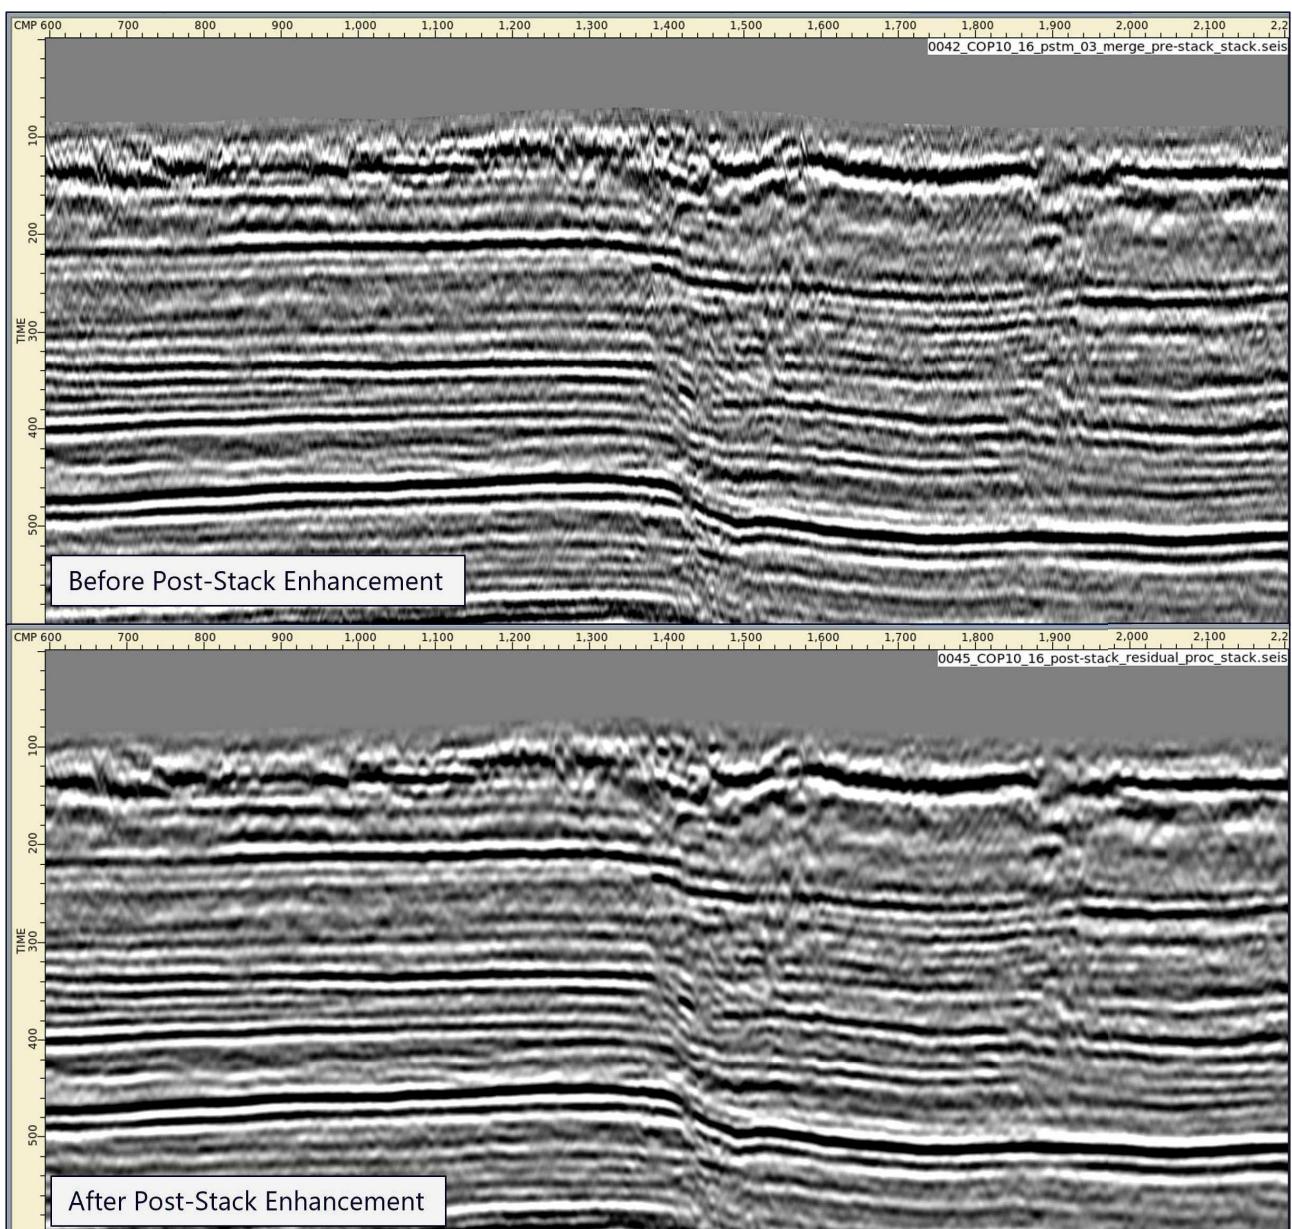
Fig. 3.17. Post-processing result on line CPH23_16

The final results of the PSTM after Post Processing for line CPH23_16 is presented in **Fig. 3.17**

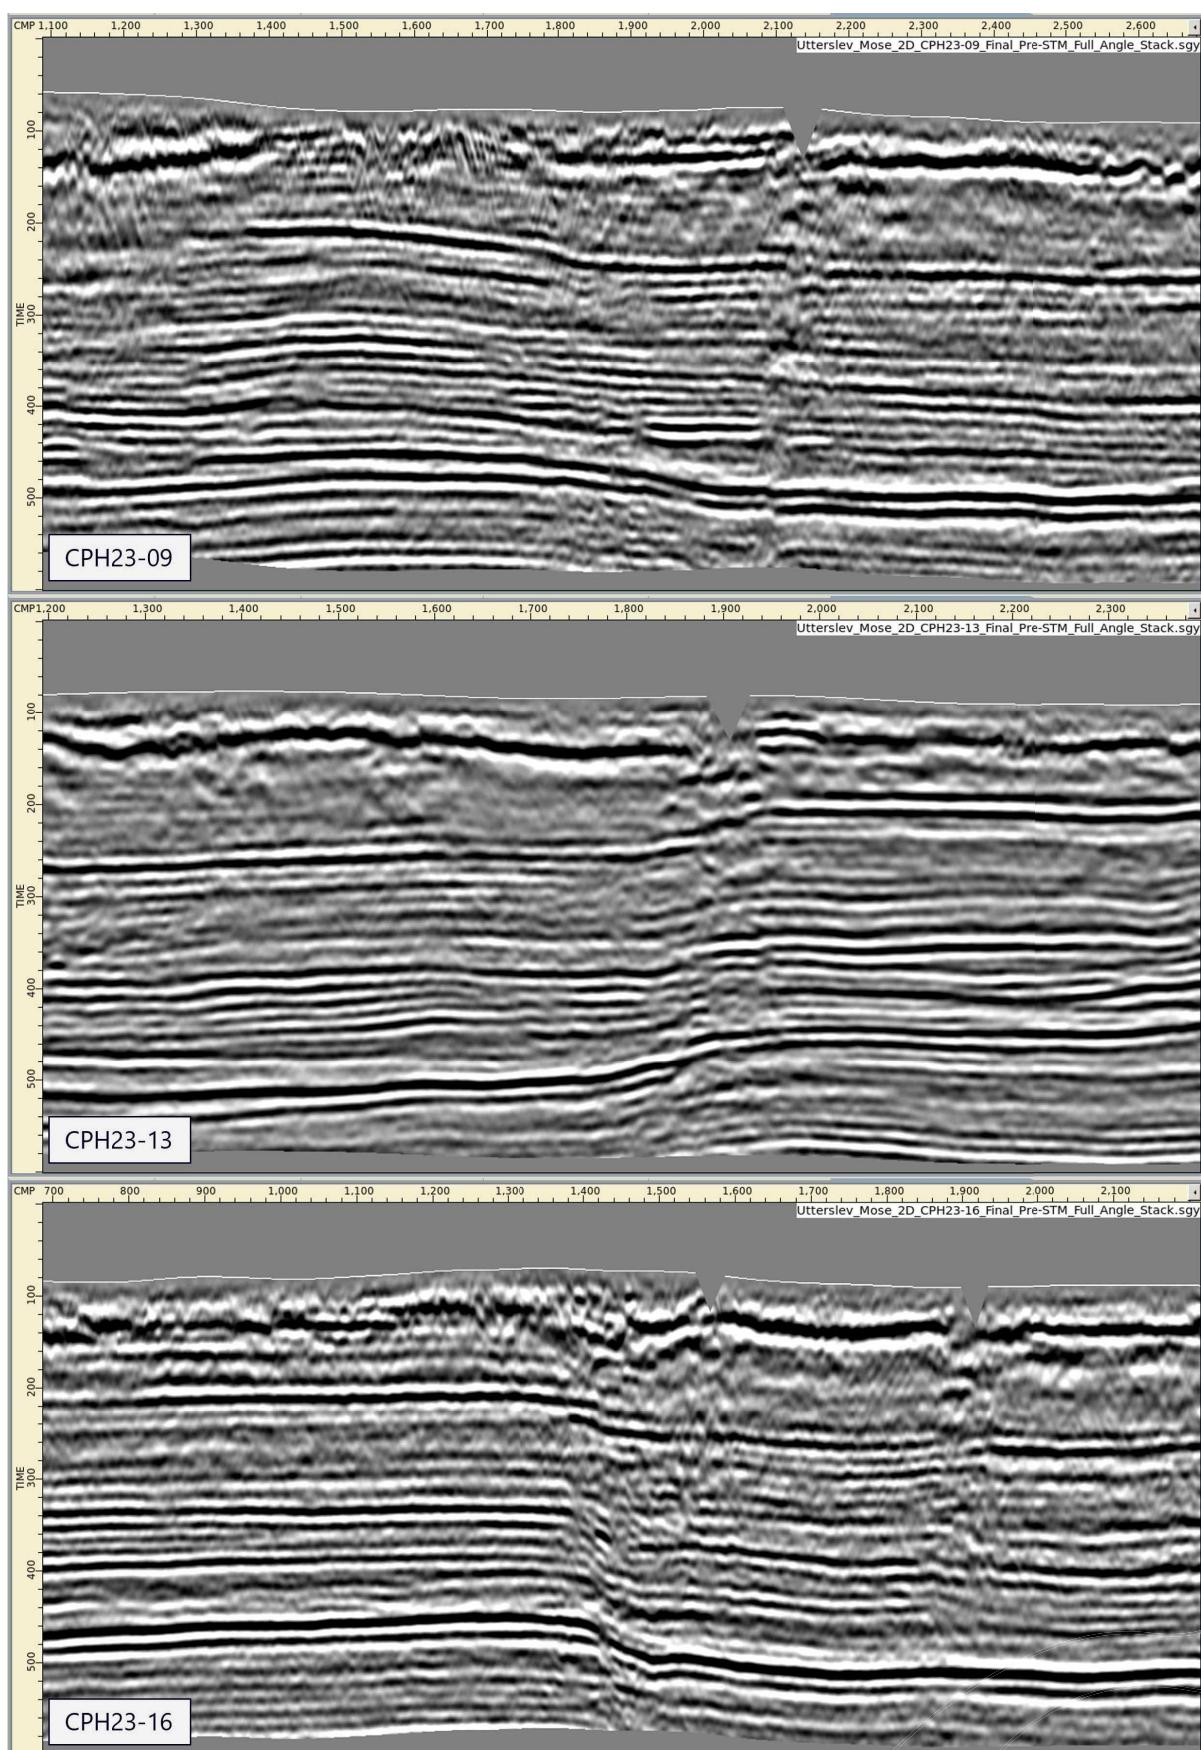
Fig. 3.18. Final result on the three lines

In Fig. 3.18, the final PSTM for the three lines is presented. These sections reveal distinct structural geology along the whole profile. Prominent features include faults and stratigraphy.
