København. Utterslev Mose.

Grundvandsundersøgelse

Geofysisk undersøgelse og prøvepumpning

Rapport 1, 2025-03-13

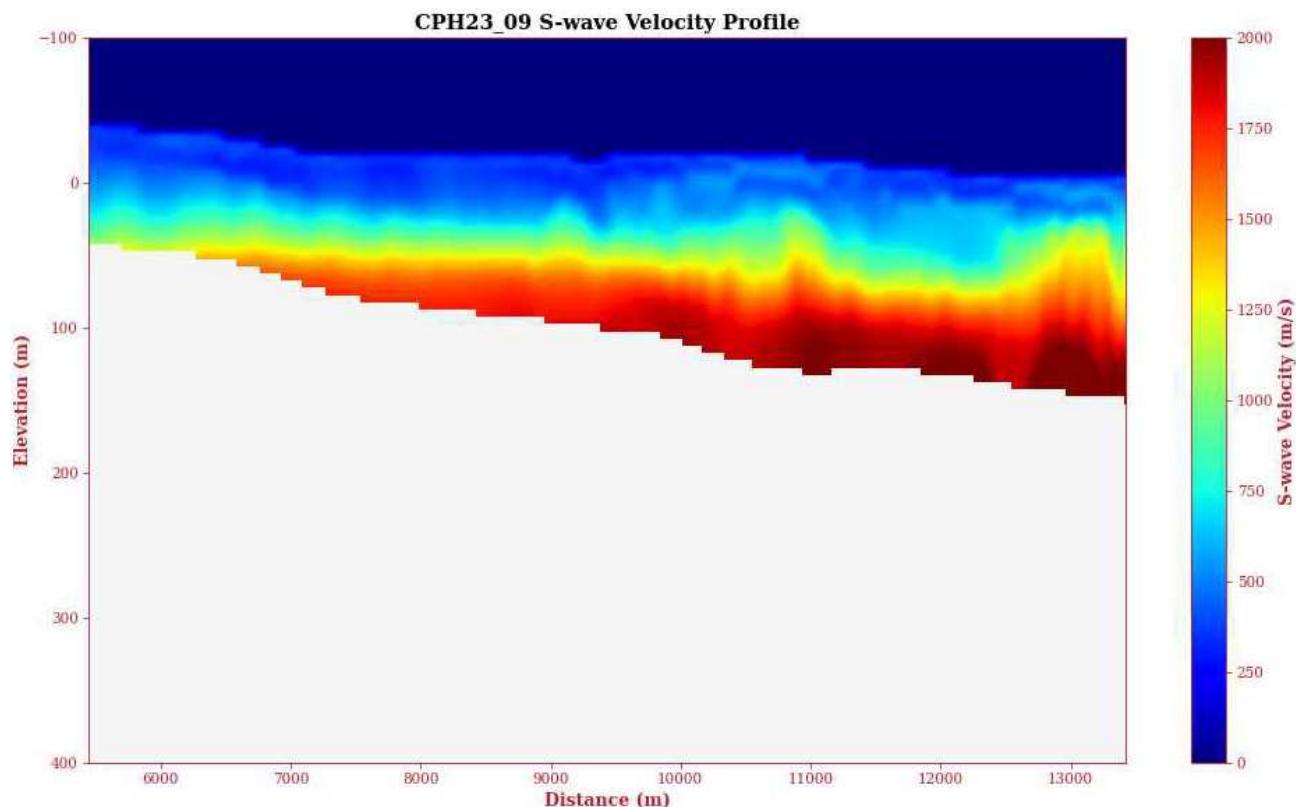
Fig. 4.1

Fig. 4.1. S-wave velocity profile for CPH23_09

Overall results indicate that the S-wave profiles are laterally consistent with similar S-wave velocity ranges. CPH23_09 lacked some larger wavelength coverage on the left flank of the model where the terrain rose. This can be observed by the lack of higher S-wave velocities in the left-hand side of Fig. 4.1.

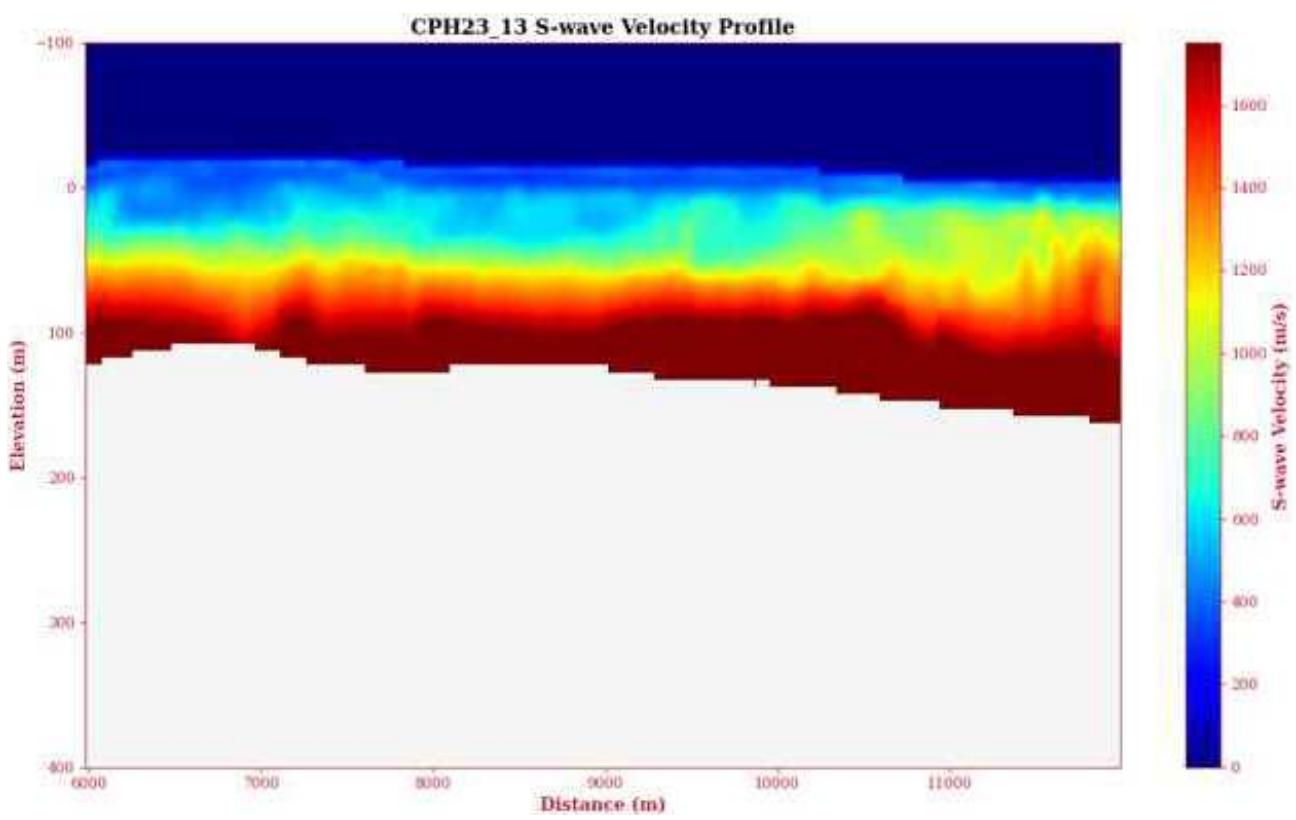
Fig. 4.2

Fig. 4.2. S-wave velocity profile for CPH23_13

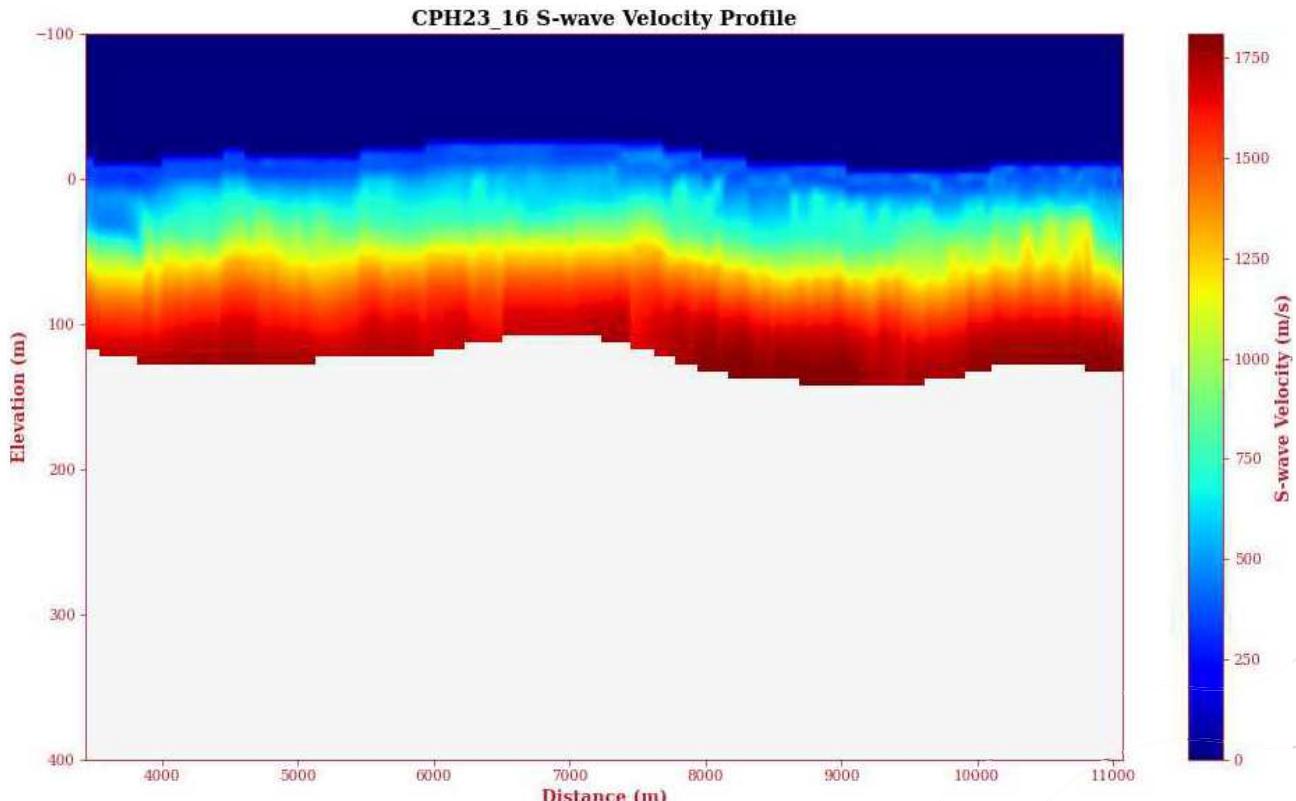
Fig. 4.3

Fig. 4.3. S-wave velocity profile for CPH23_16
