Energikvarter Sydhavnen

Renoveringskatalog

Syngers Boulevard

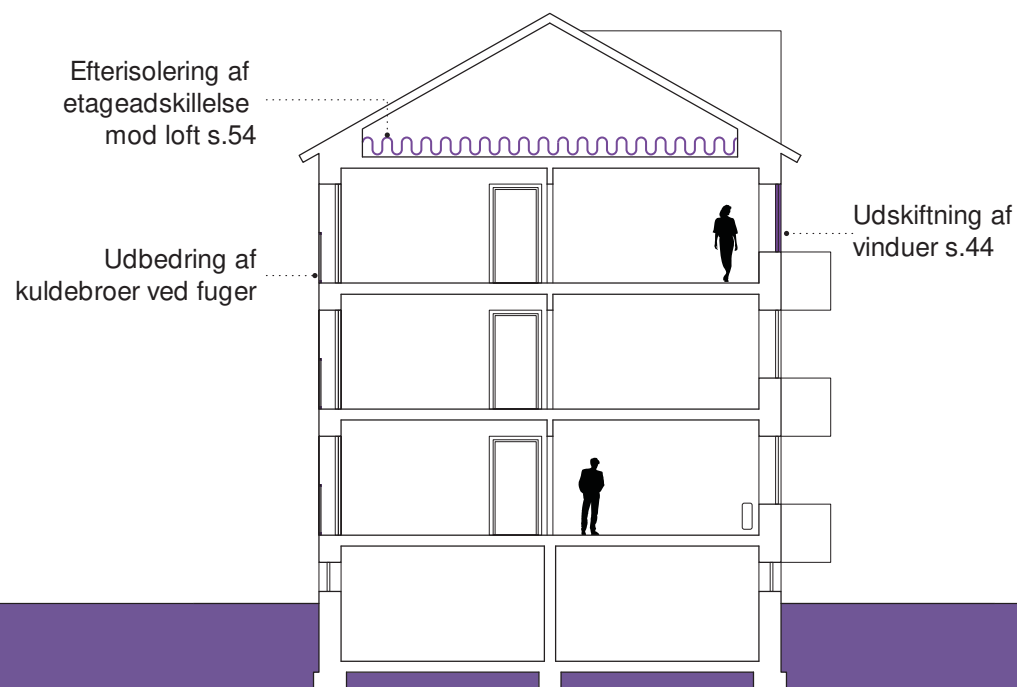
På snittegningen ses de energirenoveringstiltag for klimaskærmen, der kan være relevante for periodens ejendomme. Hvor der ikke er angivet en sidehenvielse, er tiltaget ikke uddybet nærmere i dette katalog.

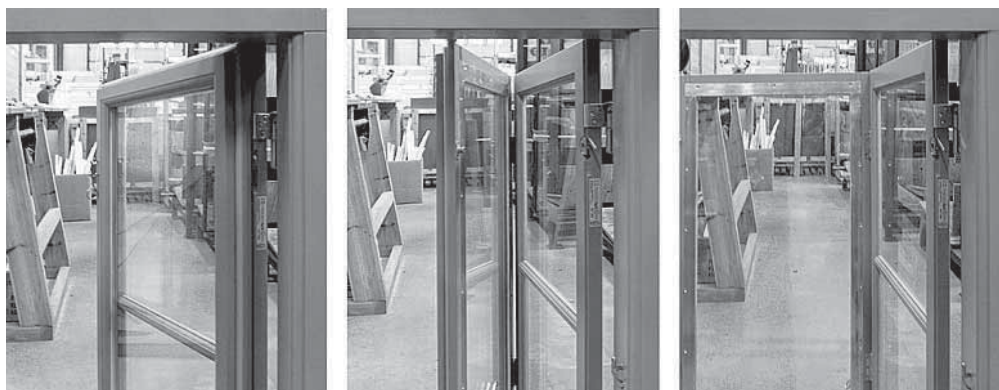
Eksempel:

Koblede rammer, som påsættes på indersiden af det oprindelige vindue, er derfor en skånsom måde at energirenovere vinduerne uden at bevaringsværdien nedsættes. Alternativt kan hele rammen skiftes.

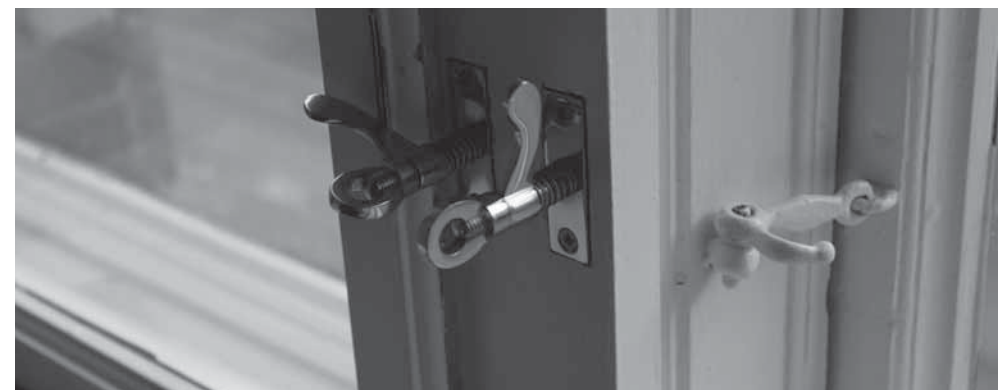
Eksempel:

Lydisolering kan forbedres ved valg af afstand mellem glaslag, ved anvendelse af flere glastykkelser, lydglas samt ved flere tætningsplaner (tætningslister), hvilket der er god mulighed for ved en forsatsrammeløsning.

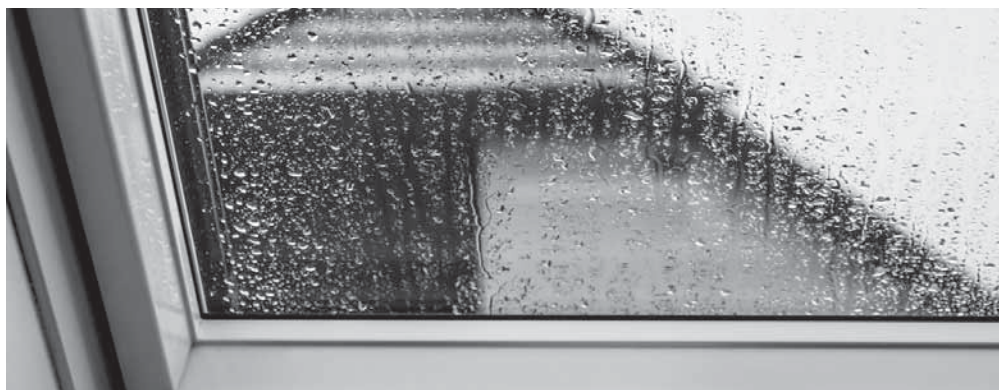
Eksempel:

Er det oprindelige vinduesparti i god stand, kan udskiftning af selve termoruden tillige være en fordel i forbindelse med en energioptimering af vinduer fra 1950'erne og frem til 1980'erne. En nærmere vurdering fra en arkitekt og dialog med kommunen kan afdække hvilken vindues- og rudetyper der egner sig bedst til ejendommen.

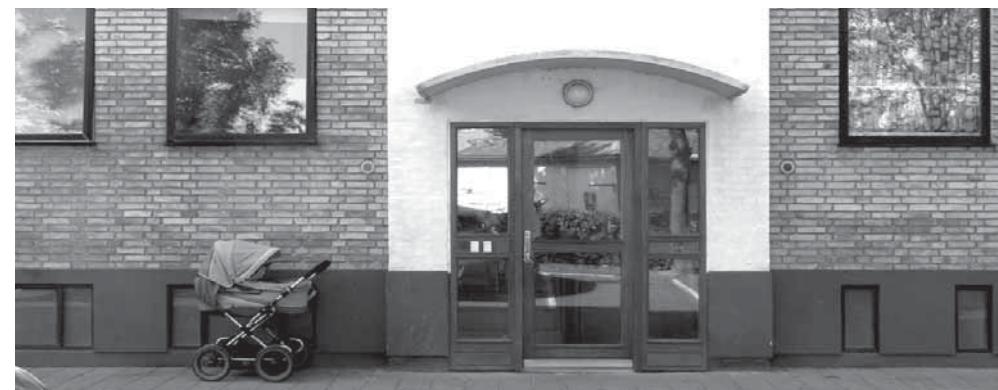
Eksempel:

Yderdøre til trapperum er bygningsdele, som for de tidlige perioders vedkommende er fint proportionerede og bevaringsværdige. Oftest er de udført i hårde træsorter og derfor egnede til istandsættelse. Problemerne med disse yderdøre er energimæssigt og komfortmæssigt, at de er utætte, hvilket medfører trækgener i trapperummene. Dette betyder desuden et forøget varmetab i bygningen. Hvis der er utætheder omkring din dør, kan det være kilden til store varmetab, hvorfor det kan forbedre såvel komforten og nedbringe varmetabet, hvis døren istandsættes og tætnes.

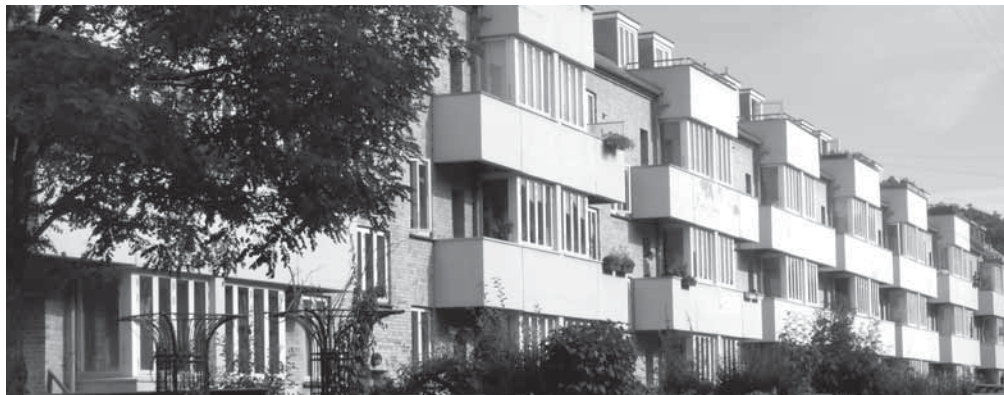
Eksempel:

Altaner og karnapper er enten udkragede på facaden eller delvist indbyggede. Konstruktion udgør en kuldebro i forhold til den øvrige facade, dels pga. ringe isolering, dels pga. utætheder. En energirenovring af karnapfacader bør ske i forbindelse med renovering af vinduerne, og en varmetabsberegning bør lægges til grund for valg af isoleringstykkelse og vinduesvalg. Såfremt karnapkonstruktionen er sund, kan den efterisoleres indvendigt. I modsat fald bør den samlede karnapopbygning udskiftes. Vær opmærksom på at der stilles særlige krav til de bevaringsværdige bygninger, om at facadens udvendige arkitektoniske udtryk ikke må ændres så væsentligt, at det påvirker det omkringliggende miljø. Karnapper kan f.eks. efterisoleres ved etablering af indvendig skeletkonstruktion med mineraluldsudfyldning. En krydslægtning af skeletkonstruktionen vil medføre reducerede kuldebroer. Der skal indlægges en dampspærre på den varme side af isoleringen, og tætning til omgivende bygningsdele er vigtig at udføre korrekt. Efterisolering af ydervægge er et arbejde, der absolut bør projekteres af rådgiver og udføres af professionel håndværker, da fugtskader i ydervægskonstruktioner kan medføre alvorlige skader.

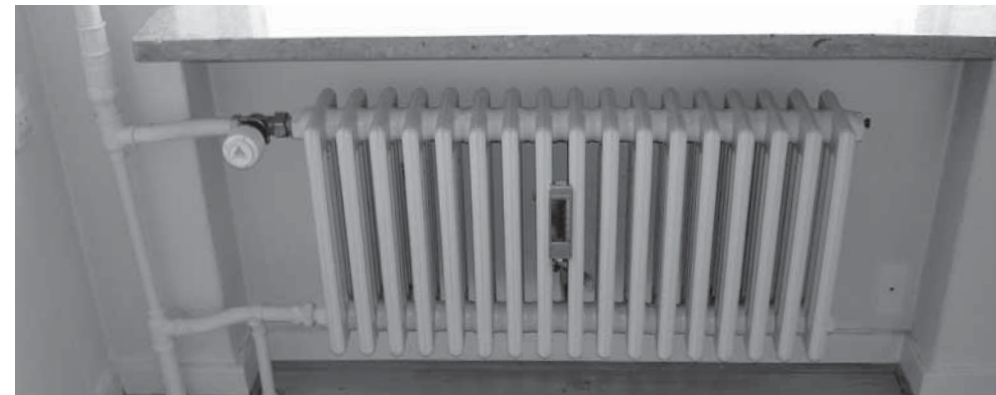
Eksempel:

Denne del af facaden vil sammen med vinduerne, som typisk er opført med 1 lags glas, derfor udgøre en "kold" overflade i forhold til den øvrige facade. Man vil opleve dette som træk. Derfor er det oplagt at overveje at efterisolere disse brystninger, samtidig med at vinduerne energioptimeres. Hvor der er radiatorer under vinduerne, skal disse oftest flyttes, så den nye isolering kan placeres mellem ydervæggen og radiatoren. Isolering af brystninger kan f.eks. ske ved montage af en skeletkonstruktion med mineraluldsudfyldning og indvendig med dampspærre og pladebeklædning af eksempelvis 2 x 13 mm gipsplade og dampstæt fugning til omgivende bygningsdele. Alternativt kan anvendes en "kapillær" løsning, som beskrevet under tiltaget "Efterisolering af facade indvendigt". Der opnås en del mærkbare forbedringer ved at efterisolere brystninger. Varmeforbruget nedsættes og kuldegener reduceres, hvorved bedre komfort opnås. Dertil kan fugtgener med skimmelsvampe reduceres.

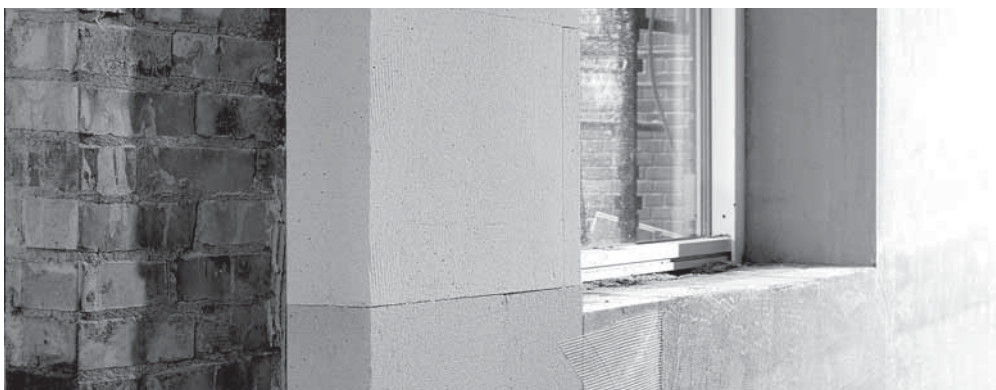
Eksempel:

Indvendig efterisolering af ydervægge giver størst energibesparelse i byggerier med ingen eller lidt isolering af ydervæggen, hvilket er aktuelt i store dele af Sydhavnens byggerier. Isolering af ydervæggene vil generelt medføre en stor komfortmæssig forbedring. Problemet med indvendig isolering er at det optager plads i lejlighederne, der ofte er små. Det er kompliceret at efterisolere indvendig ved anvendelse af traditionelle byggematerialer, idet fugtproblematik med dampspærre og tætning heraf er risikobetonet og kræver stor ekspertise hos rådgivere såvel som håndværkere. I de senere år er der dog udviklet nye produkter, der med fordel kan anvendes til indvendig efterisolering. Som eksempel herpå er såkaldte kapilære løsninger anvendelige. Der anvendes en mineralisk isoleringsplade, der er ubrændbar og miljøvenlig. Der er forskellige tilgange til metoder. F.eks. kan pladen monteres på murværk uden dampspærre, idet pladen er uorganisk, diffusionsåben og fugtregulerende. Der afsluttes med letpuds til glat overflade. Kravet til overfladebehandling er diffusionsåben maling. I vinduesfalske kan benyttes tilhørende tilpassede lysningspaneler. Dette vil mindske kuldebroerne i falsene og risiko for skimmeldannelser.

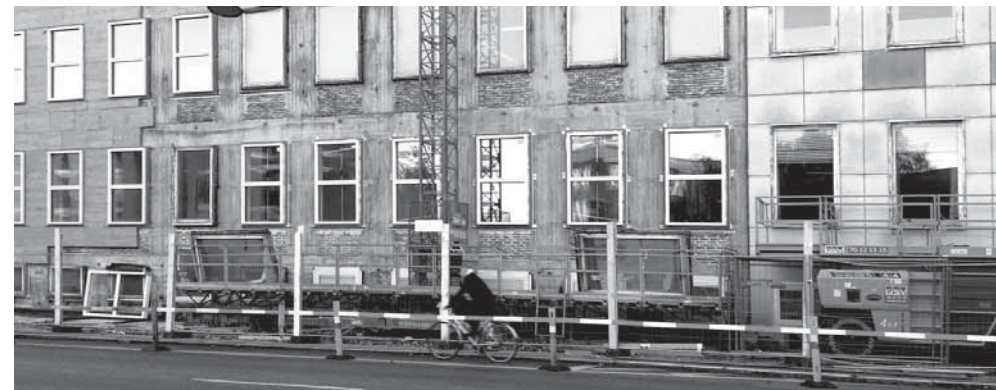
Eksempel:

Hvis det vurderes tilladeligt af arkitektoniske og konstruktive hensyn, kan der opnås en reduktion af varmetabet, ved at udføre en udvendig efterisolering af ældre ejendomme. Ved korrekt udførelse opnås en forbedret varmøkonomi, øget komfort og bedre indeklima. Udvendig efterisolering skjuler og beskytter tillige eventuelle skader på facaderne. Der er en række forhold, som de eksisterende vinduers placering, gesimser og udhæng, der skal tages højde for, for at vurdere, om det er hensigtsmæssigt at udføre en udvendig efterisolering. Dertil skal det undersøges, om det er tilladeligt at øge ejendommens ydervægge iht. lokalplan- og myndighedsbestemmelser. Ved valg af udvendig efterisolering bør rådgiver inddrages, da det kræver specialviden at udføre denne form for energitiltag.

Der findes en række systemløsninger med udvendig mineraluldsisolering, der påføres armeringsfolie og afsluttes med pudslag, som tillige giver mulighed for at arbejde med markeringer i facaden som gesimser eller fremspring. I forbindelse med udvendig efterisolering af facaden bør det overvejes, om isolering af kælderydervægge skal udføres samtidigt, hvis dette er relevant for den aktuelle ejendom.

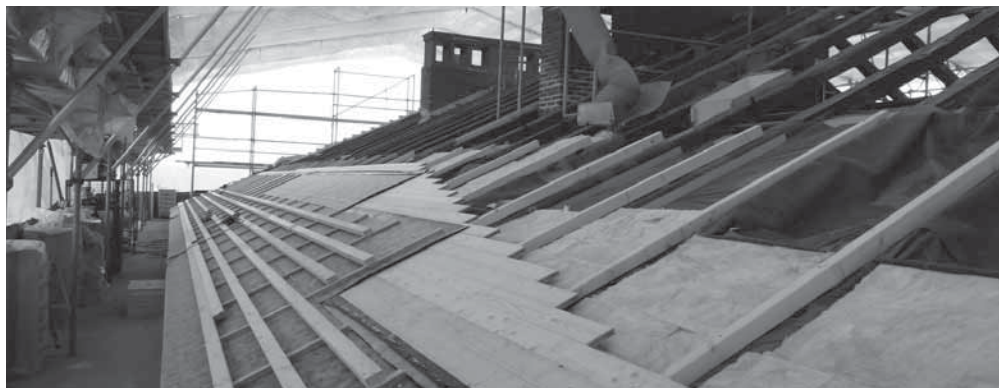
Eksempel:

Dette er typisk en udfordring grundet pladsmangel, men en energibesparende løsning, da en stor del af husets varmeudledning sker gennem tag og loft.

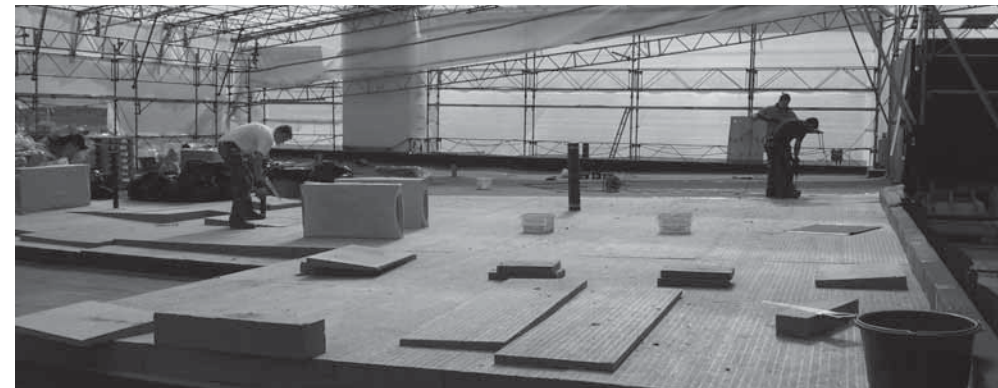
Eksempel:

Typisk vil forøgede tagkroner eller tagstern være uønskede arkitektonisk, men det er muligt at finde løsninger,- eksempelvis at efterisoleringen foretages med såkaldte kasserender langs indvendig side af tagkanten. Inddækningshøjderne skal med denne løsning kun forøges begrænset. Det er vigtigt, at efterisoleringen sker i samråd med en rådgiver, så det sikres at pappens fremtidige placering i den samlede opbygning samt tilslutninger mv. udføres korrekt.

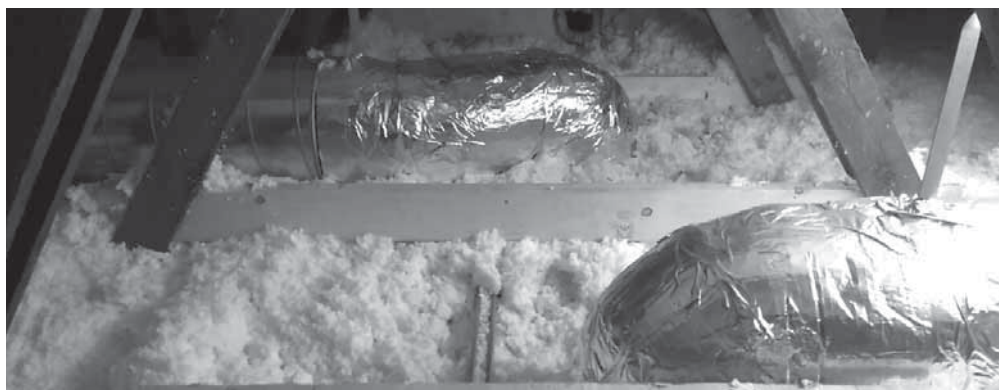
Eksempel:

Indtil 1920'erne var etageejendomme typisk udført med træbjælkelag mod loftsrummet. Tagetagen blev udnyttet til opbevaring, tøjtørring eller bolig. Opbygningen af etageadskillelsen var indskudt forskallingslag med lerindskud mellem bjælker. Mod tagrum var der bræddegulv, og loftet mod den underliggende bolig blev udført med tæt bræddeforskalling med rør og afsluttende pudslag. Hulrummet i etageadskillelsen varierer alt efter bjælkelagets højde, og der er ofte 75 til 150 mm hulrum, der med fordel kan isoleres ved indblæsning af mineraluldscyld, og dermed yde et væsentligt bidrag til nedbringelse af energiforbruget og forøge rumkomforten. Er loftrummet ubenyttet, kan isolering tillige placeres ovenpå dækkonstruktionen. Indblæsning kan ske fra loftrummet ved optagning af gulvbrædder eller ved boring af huller udvalgte steder i trægulvene. Isoleringen indblæses under indskudslaget, da hulrummet oftest er størst her. Huller i loft eller gulv lukkes efterfølgende. I nogle tilfælde kan der isoleres udefra ved udtagning af en række facadesten, som efterfølgende tilmures igen. Hvis loftspudsen er tæt og intakt i den underliggende lejlighed, og den samlede isolering er maks. 150 mm, vil det ikke være nødvendigt at indbygge dampspærre.

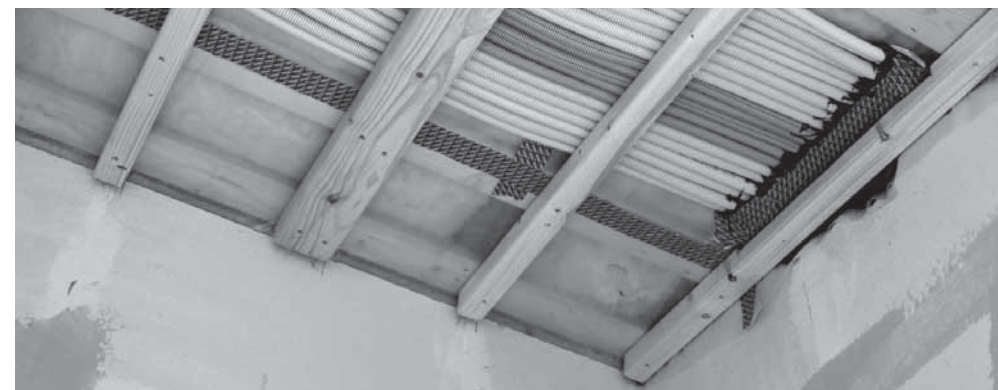
Eksempel:

Ved efterisoleringen af etageadskillelsen vil temperaturen i kælderen blive lavere. Herved øges risikoen for fugtproblemer, hvis der ikke ventileres. Tiltaget kan også påvirke placering af elføringer og lampeudtag i loft og da kælderen bliver koldere, skal centralvarmerør og rør til varmt brugsvand tillige isoleres. For at imødegå ændringer i fugtbalancen kan det f.eks. betyde, at der skal etableres udeluftventiler i alle rum. Tiltaget skal derfor ses i sammenhæng med andre forhold, og rådgiver bør inddrages, ligesom ejendommens drift og beboere bør instrueres i korrekt udluftning.

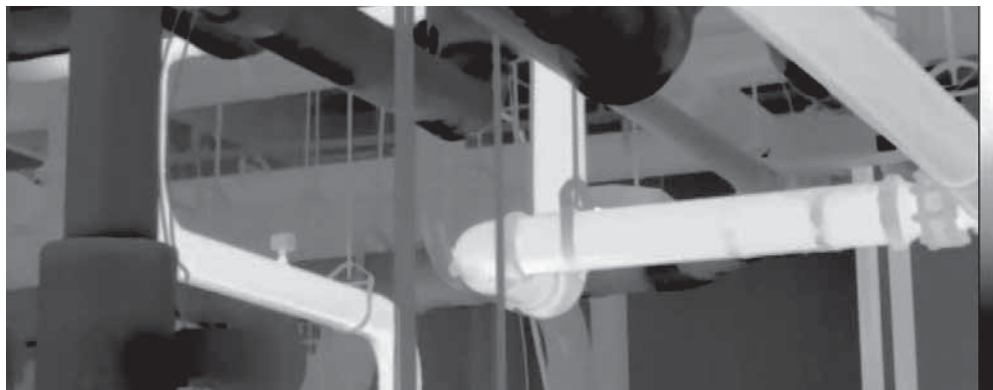
Eksempel:

I bygningens teknikrum og kælder befinder der sig ofte en række delvist eller uisolerede rør og ventiler. Efterisolering af rør til varmt brugsvand, radiatorer, ventiler m.m sikrer hurtig tilbagebetaling i form af energibesparelser på varmeregningen. Isolering af kolde rør sikrer imod kondensdannelse og dermed fare for fugtskader i bygningsdele og sikrer hurtigere koldt vand ved tapstederne i boligen. Rørisolering har forskellige funktioner: Mod varmetab, kondens og frost. På alle områder er det vigtigt at sikre sig, at isoleringen er tilstrækkelig, så vandrørene ikke driver af kondens og varmerørene ikke unødigt taber varmen på vej ud til radiatoren.

Anbefaling til rørisolering: Minimum: 40mm isolering Lavenergi: 50mm isolering
