# M5 - Miljøkonsekvensrapport for fravigelse af Habitatdirektivet i forhold til grønbroget tudse

MILJØKONSEKVENSRAPPORT (MKV)

JUNI 2026  
METROSELSKABET

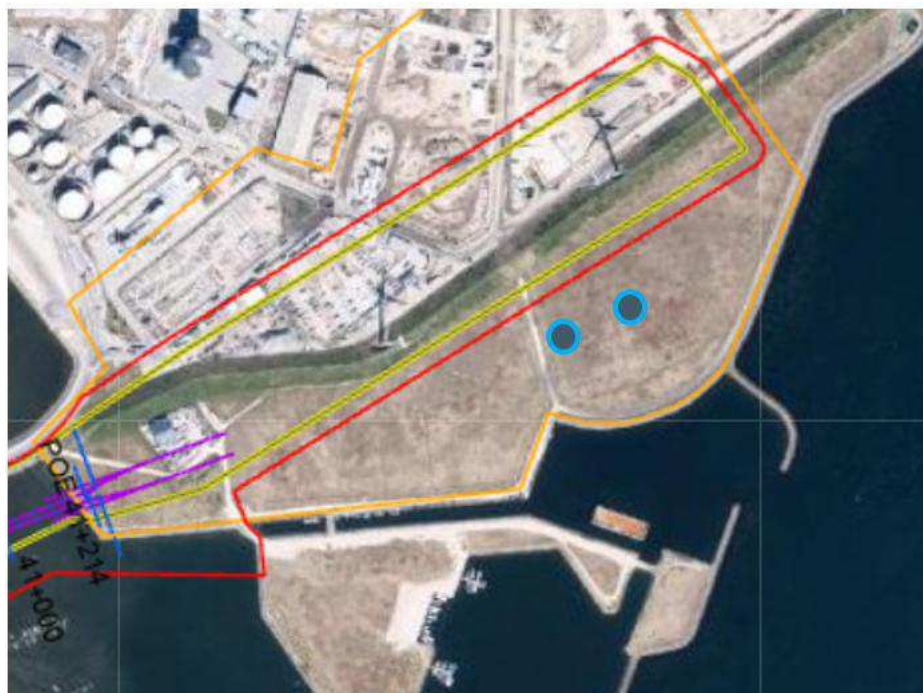
Figur 1-2 M5 byggepladser (vist med rød linje) og foreslåede placeringer for erstatningsbiotoper i form af ynglevandhuller på Prøvestenen Syd vist blå cirkler. Illustration fra MKV for M5, maj 2024 (Metroselskabet, 2024).

I den udarbejdede miljøkonsekvensrapport for etape 1 af metrolinje M5 er det forudsat, at der skal etableres erstatningsbiotoper til padder i form af nye vandhuller og grus- og stenbunker på Prøvestenen Syd udenfor stormflods-sikringen (se Figur 1-2) og i ved Københavns Motorbådsklub (se Figur 1-3).

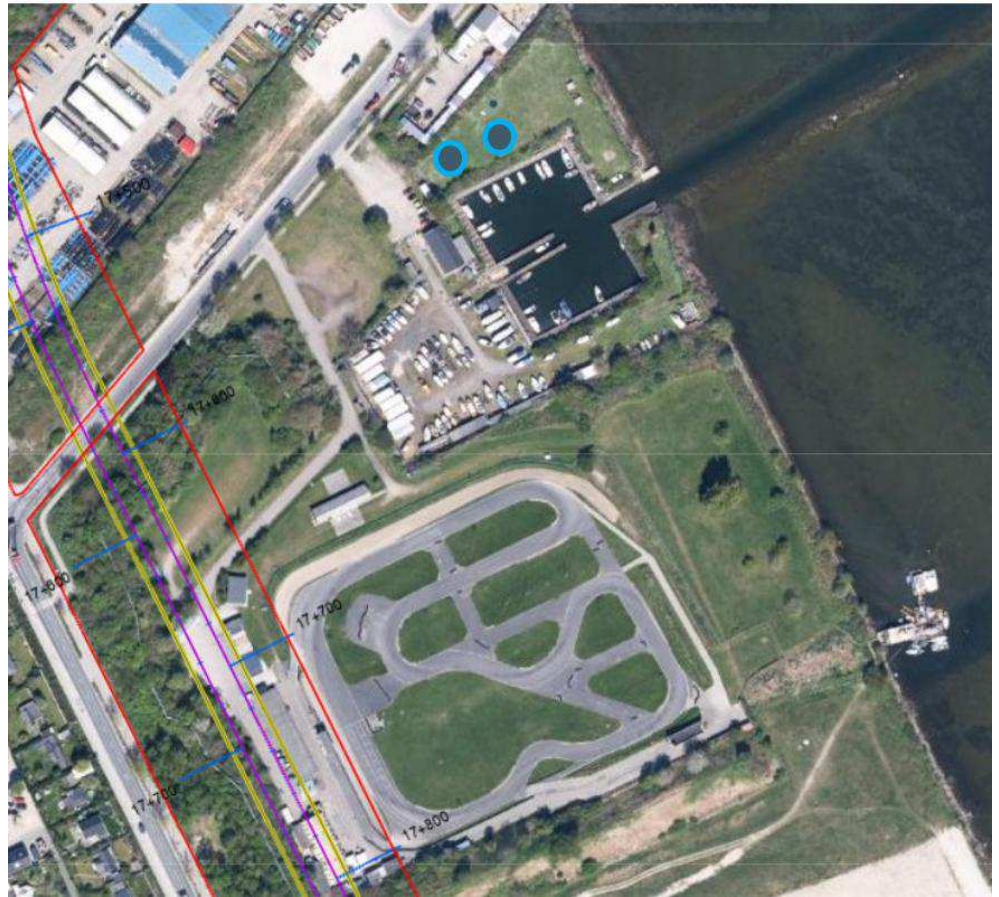
Figur 1-3 Forslag til placering af nye paddevandhuller vist med blå cirkler ved Københavns Motorbådsklub nord for v/ Prags Boulevard Øst. Illustration fra MKV for M5, maj 2024 (Metroselskabet, 2024).

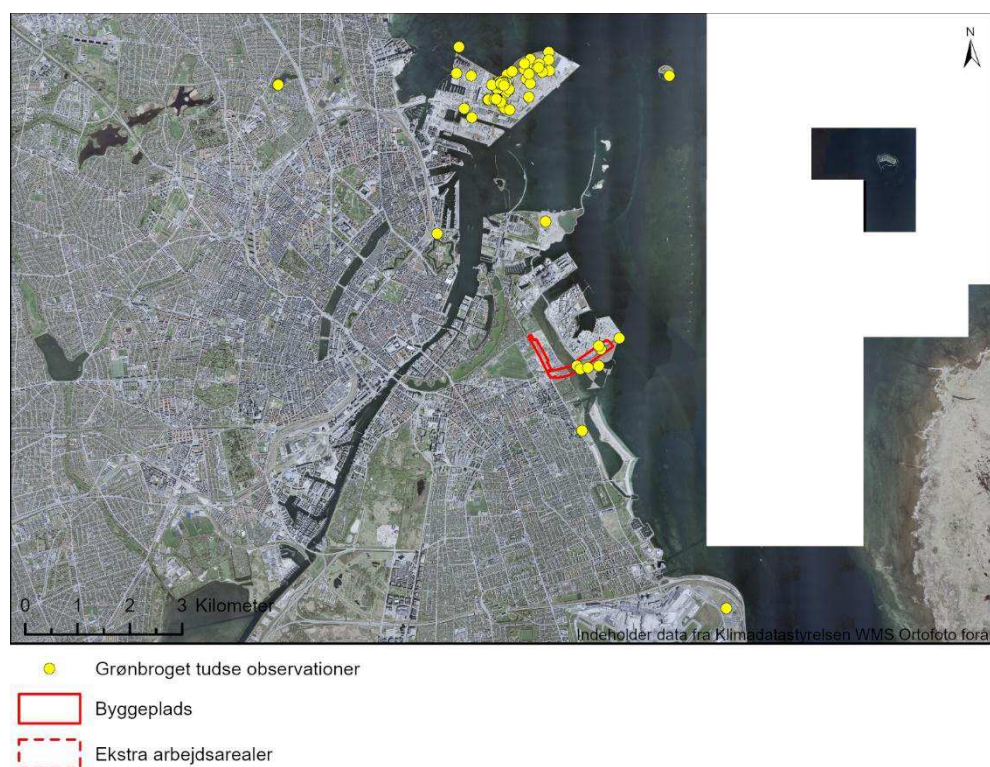
Figur 4-1 Registreringer af Grønbroget tudse omkring Københavns havn. Kilde: Arter.dk

Figur 4-1 viser eksisterende registreringer i området fra de sidste 10 år.

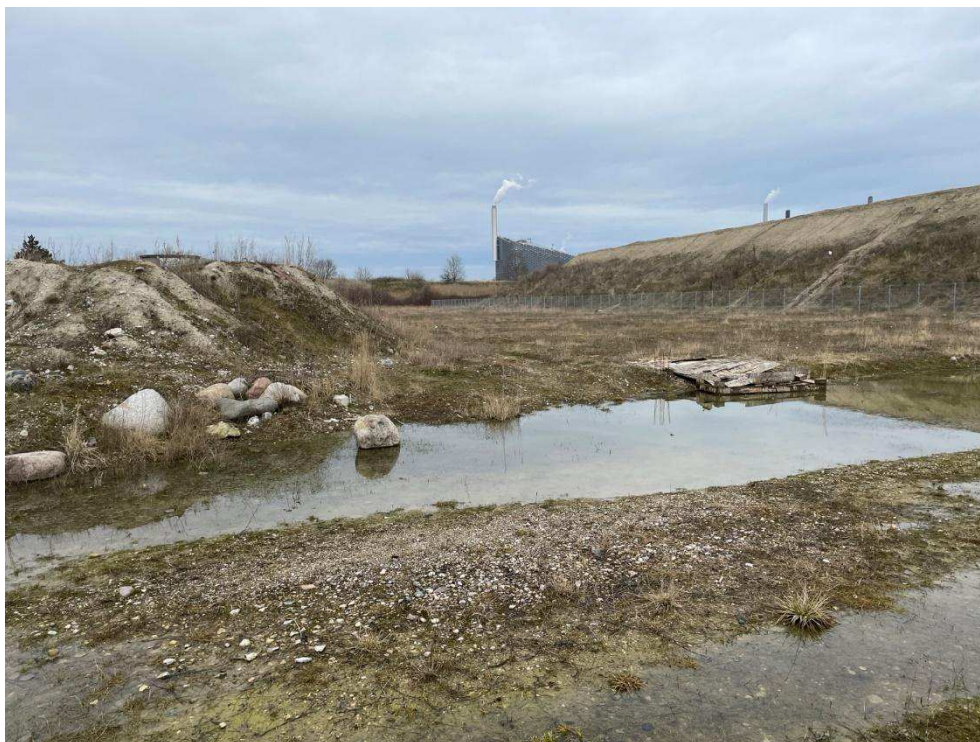
Figur 4-5 Eget ynglevandhul med nærliggende egnet rasteområde, marts 2026.

Vandsamlingen med dens begrænsede kantvegetation vurderes at udgøre et potentielt egnet ynglevandhul. Der er ved lytteundersøgelse efter kvækkende hanner d. 12. maj ikke fundet individer af grønbroget tudse, idet vandsamlingen var helt udtørret, på trods af et helt døgn med regn dagen før. Der er heller ikke fundet individer ved genbesøg d. 21. maj, hvor området fortsat var udtørret på trods af flere regnhændelser dagene forinden, se Figur 4-6.

Området vurderes at være egnet som levested for grønbroget tudse på baggrund af tilstedeværelsen af både yngle- og rasteområder for arten, om end vandsamlingen er meget temporære og er udtørrede på tørre år.

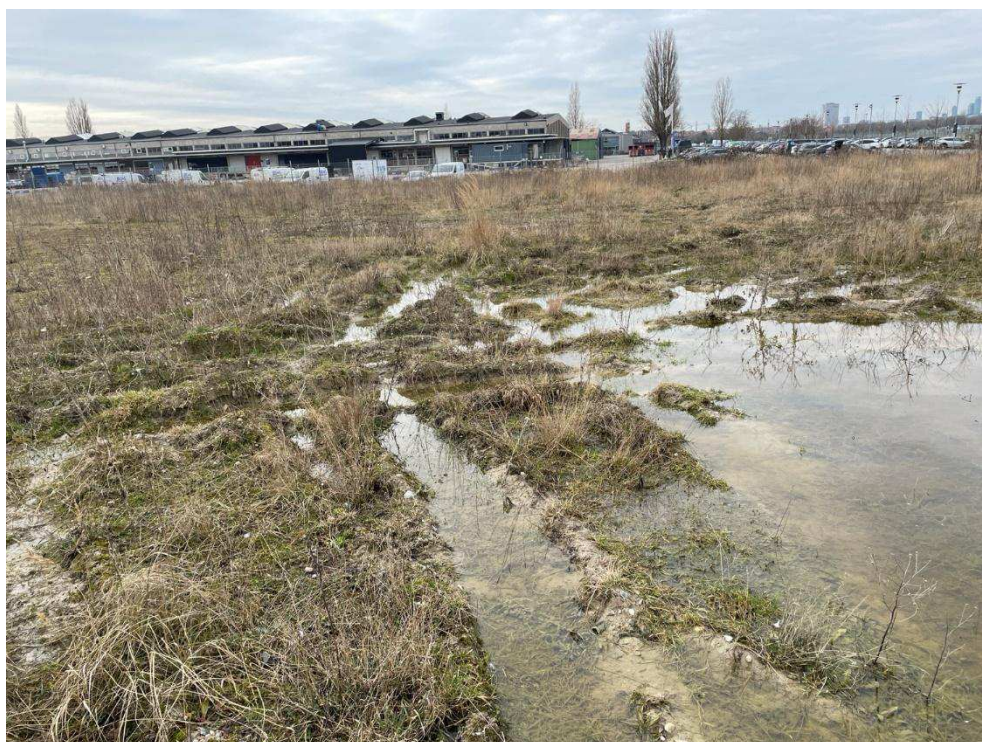
Figur 4-7 Det sydlige område rummer temporære vandsamlinger men ingen nævneværdige rasteområder, marts 2026.

I dette område er der ingen nævneværdige rasteområder i form af sten, murbrokker eller andet omkring vandsamlingerne, omend en containerplads i den vestlige/sydvestlige del sandsynligvis udgør et egnet rasteområde.

Området vurderes at være begrænset egnet som levested for grønbroget tudse, på baggrund af manglen af rasteområder samt vandsamlingernes temporære karakter, der udtørres for tidligt på tørre år.

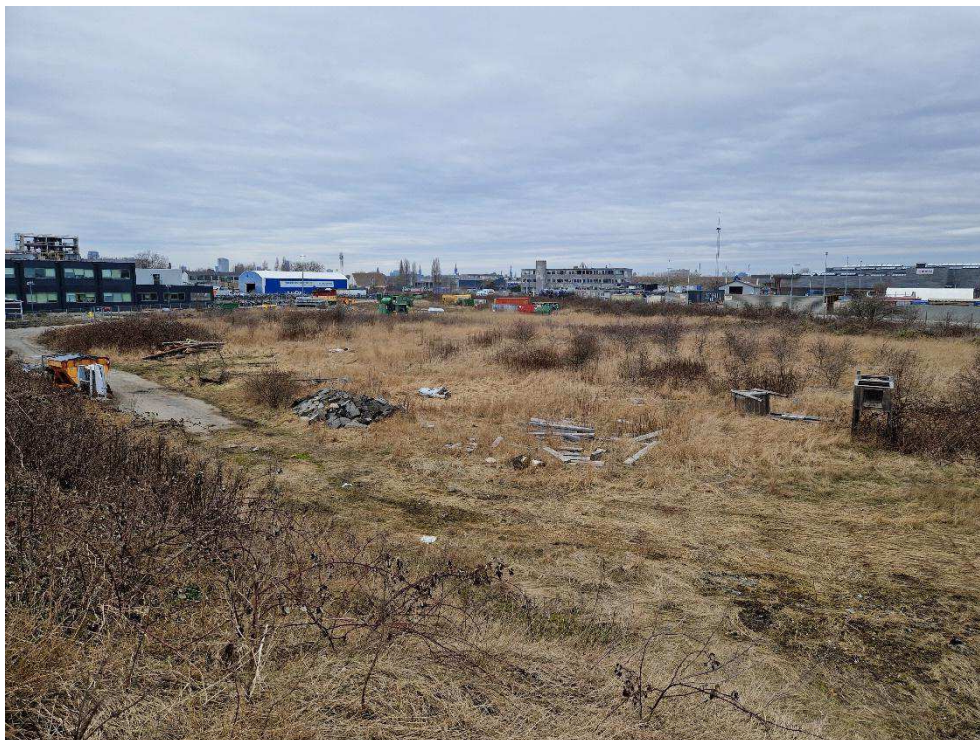
*Figur 4-8 Amager Strandvej 3. Områdets anvendelse gør det egnet som rasteområde, men ikke som yngleområde, marts 2026.*

På denne baggrund vurderes området uegnet som levested for arten på trods af forekomsten af egnede rasteområder.

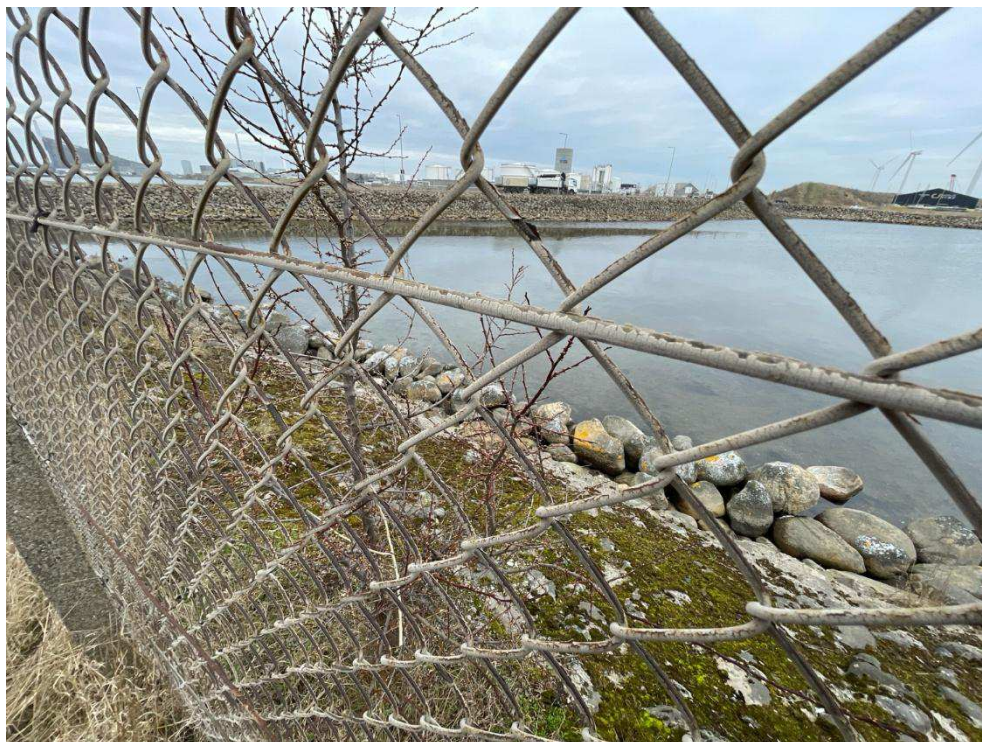
Figur 4-9 Stensætningen mod Prøvestenskanalen kan passeres af grønbroget tudse, marts 2026.

Der er ingen barrierer for tudsernes vandring til og fra området fra Prøvestenskanalen mod øst, idet stensætningen mod kanalen er tilstrækkelig svagt skrånende (og tilgroet med mos) til, at tudserne kan passere denne, se Figur 4-9.

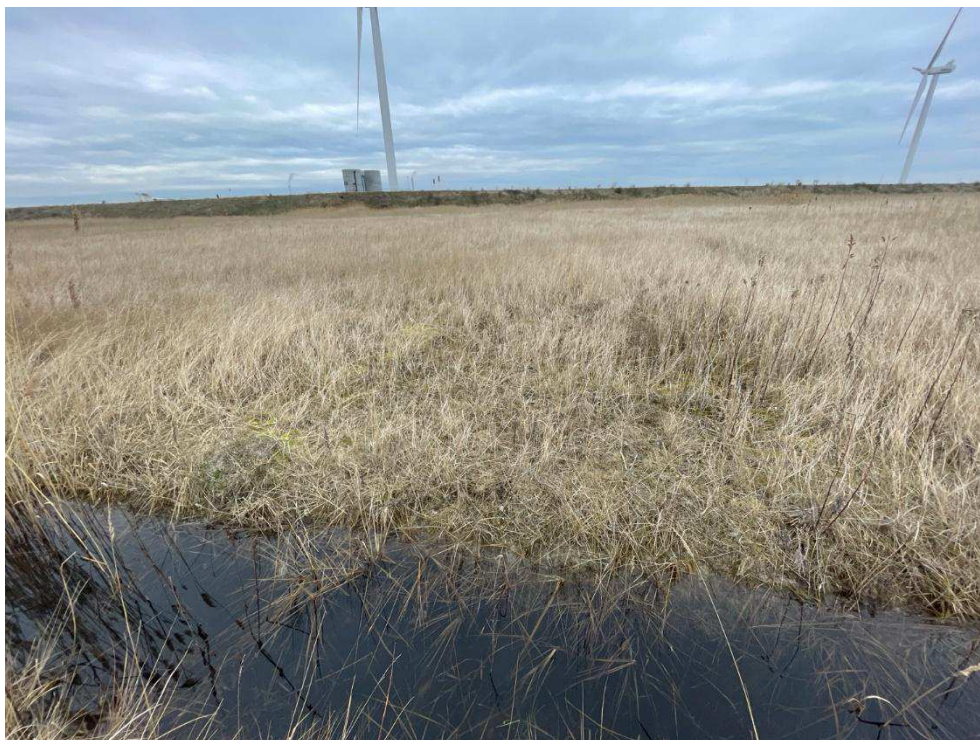
Figur 4-11 Strukturen på Prøvestenen Syd er karakteriseret af drængrøfter og tagrørsskov, med pletvist lavere vegetation, marts 2026.

Området vurderes at være begrænset egnet som levested for grønbroget tudse, på baggrund af for stor tilgroning og manglen på rasteområder.

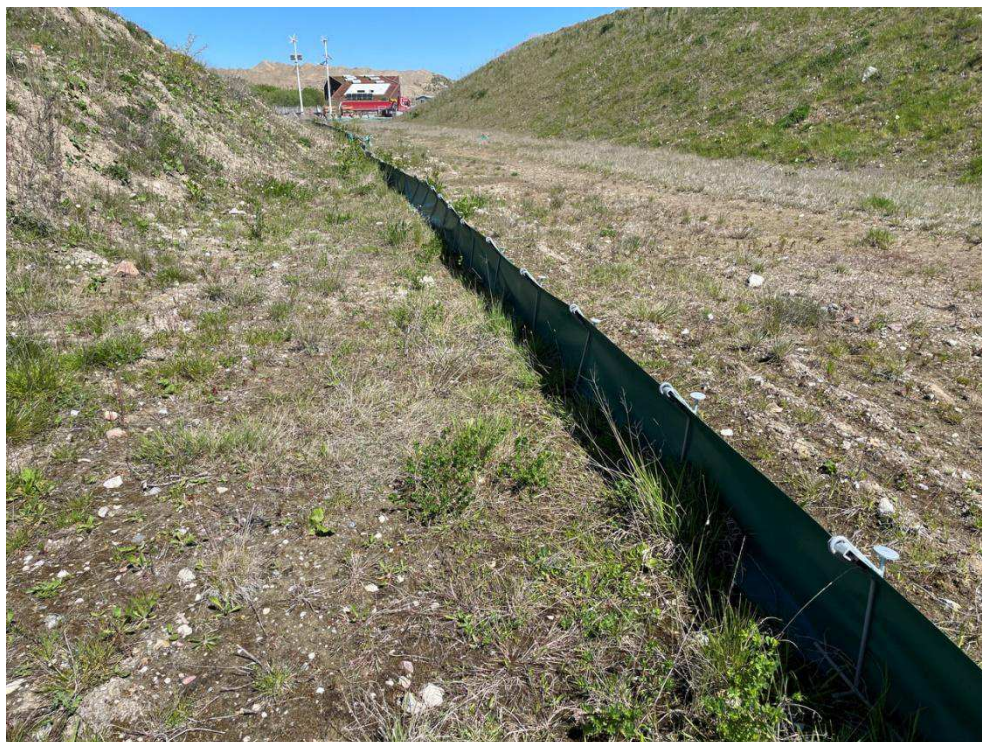
Figur 4-12 Eksempel på midlertidigt paddehegn der benyttes på Nordhavn.

Paddehegn er et hegn designet til at forhindre paddernes i at passere. De er typisk udformet som en solid barriere i enten plastik, metal eller for mere permanente løsninger i beton. Paddehegn skal for grønbroget tudse være 30 cm høje, se f.eks. Figur 4-12 og Figur 4-13. Hegnet skal desuden være gravet ned, så en padde ikke kan forcere hegnet ved at grave sig under dette. Vegetationen skal holdes nede ved slåning 1 meter på begge sider af hegnet, for at undgå at padderne kan passere hegnet ved at kravle op på den høje vegetation og over hegnet. De mere permanente løsninger til paddehegn anbefales for områder, hvor hegnet skal fungere i flere år, da det væsentligt mindsker behovet for tilsyn og reparationer.

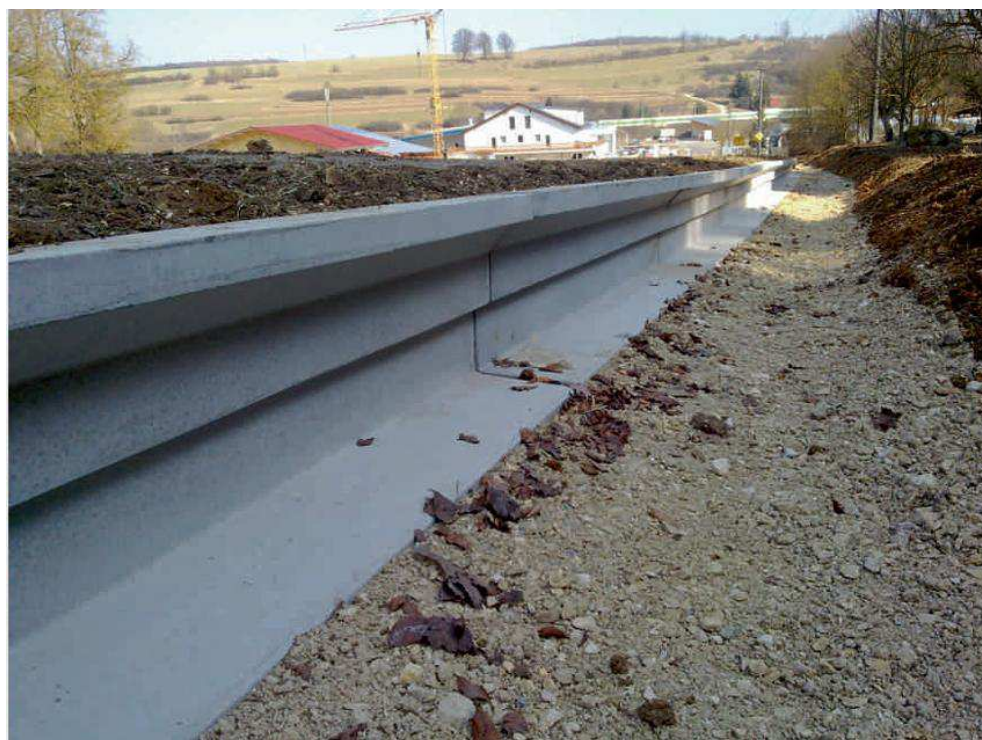
Figur 4-13 Eksempel på permanent paddehegn. Kilde: <https://nordprofil.dk/wp-content/uploads/2023/12/Brochure-paddehegn-i-beton-model-ideal.pdf>. Disclaimer: Referencen til dette paddehegn er ikke en anbefaling til valg af producent, men alene et eksempel på permanente paddehegn i beton.

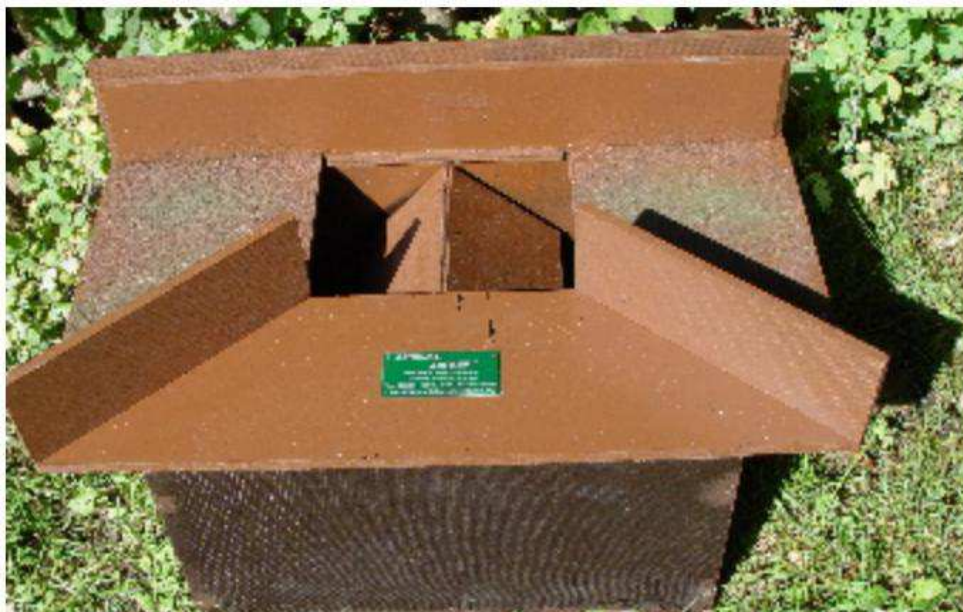
Figur 4-14 Kasse til indfangning af padder og krybdyr. Kilde og foto: [Einfall-/Einlaufboxen](http://Einfall-/Einlaufboxen) ([zieger-amphibienschutz.com](http://zieger-amphibienschutz.com))

Individer, som er faldet i fangstkasserne, indsamles og sættes ud ved erstatningslevestederne, tæt på egnede rasteområder, hvor de kan krybe i skjul. Håndtering af padder vil ske af paddekyndige personer. Indsamlingen skal foregå i artens aktive periode fra ultimo marts til ultimo oktober.

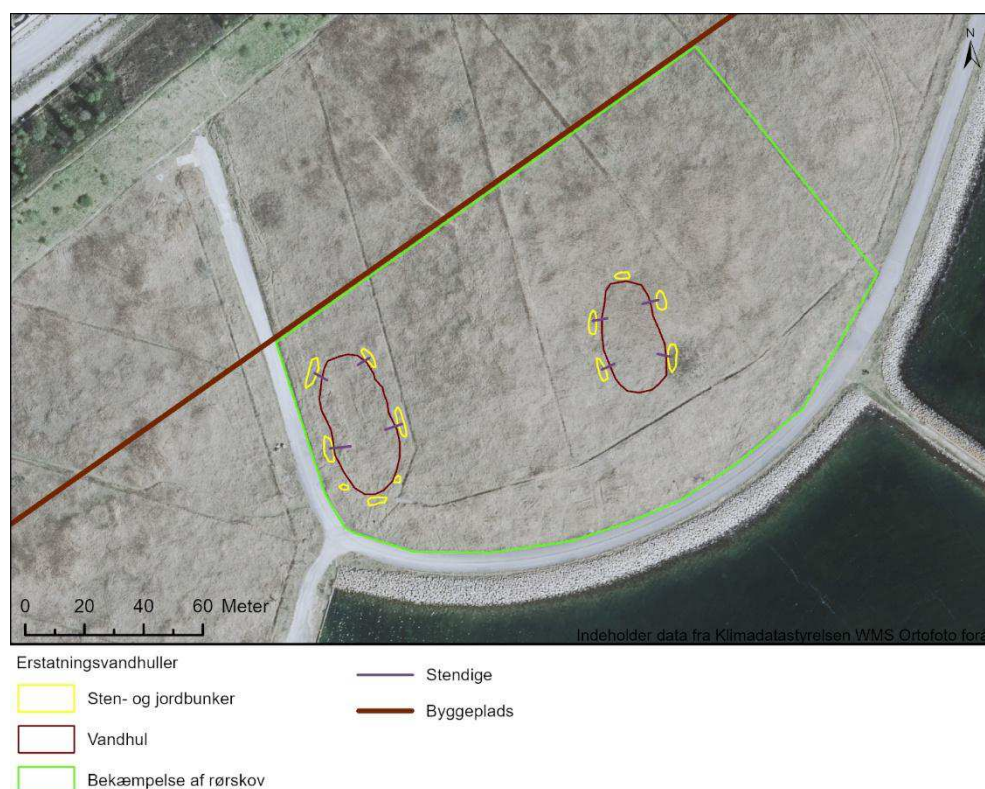
**Figur 4-15** Forslag til erstatningsvandhuller på Prøvestenen Syd, på ca. 500 m<sup>2</sup> stykket (rød), og rasteområder i form af sten- og jordbunker samt diger (gul). Tagrørsskoven skal holdes nede og der skal tilstræbes bare pletter og lav vegetation (grøn). Den endelige placering og udformning kan ændres, men skal være inden for området til bekæmpelse af rørskov.

For tudse-håndteringsprojektet vurderes det, at etablering af to nye ynglevandhuller vil øge de områdets kvalitet som levested for grønbroget tudse. Herved kan områdets økologiske funktionalitet opretholdes på trods af et mindsket egnet areal for arten. Dette vurderes på baggrund af områdets generelle mangel på velegnede ynglevandhuller. Figur 4-15 viser de foreslåede placeringer for

Det vurderes, at drængrøfterne på Prøvestenen Syd øger risikoen for tidlig udtørring af erstatningsvandhullerne, hvorfor dræningen inden for arealet, hvor der skal ske bekæmpelse af rørskov, bør ophøre eller ændres, med henblik på at øge sandsynligheden for, at vandhullerne først udtørre, efter haletudserne er færdigforvandlet og gået på land (i juli – september afhængigt af temperaturen).

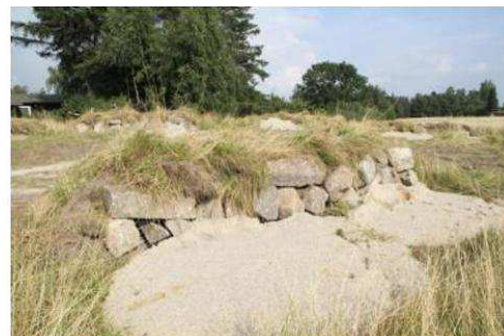
Figur 4-16 Principskitse over stendige/stensætning (tværsnit). Th.: Eksempel på stensætning udført af vejdirektoratet ved Tørslev Hage. Kilde: Strategi for særligt beskyttede padder (2023). NIRAS A/S v/ Martin Hesselsøe, Emil Kristensen m.fl. for Udviklingsselskabet By & Havn I/S.
