# M5 - Miljøkonsekvensrapport for fravigelse af Habitatdirektivet i forhold til grønbroget tudse

MILJØKONSEKVENSRAPPORT (MKV)

JUNI 2026  
METROSELSKABET

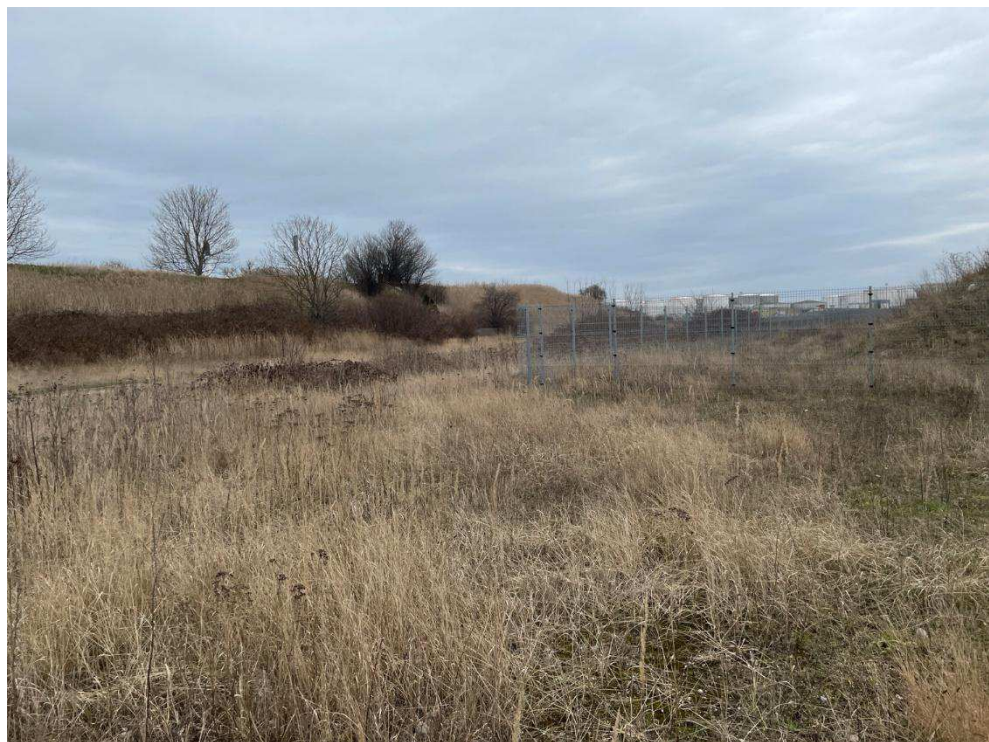
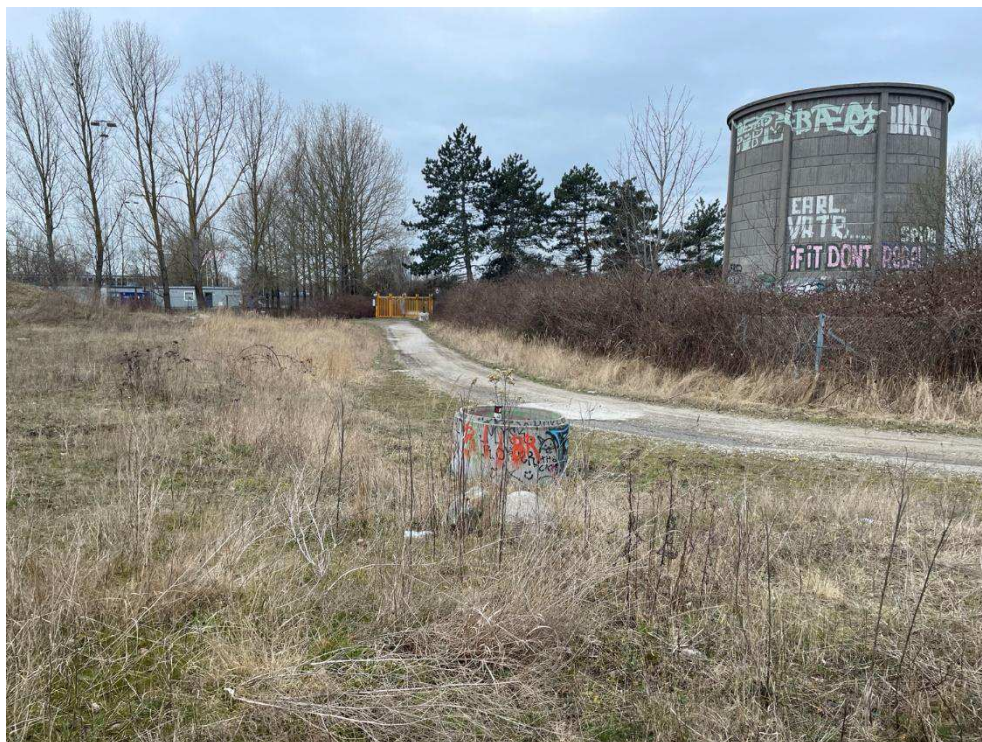
Den nordligste del af projektområdet på Prb – v/Prags Boulevard Øst er overvejende tilgroet med høj urtevegetation, der kun stedvist er åben. Der er kun meget få potentielle rasteområder i form af enkelte kampesten. Der er ingen temporære eller permanente vandsamlinger. Se Figur 4-3 og Figur 4-4. Der er ingen barrierer for tudsernes vandring igennem området fra Prøvestenskanalen i nord og syd, samt igennem jordplaget umiddelbart øst for lokaliteten.

Området vurderes at være uegnet som levested for grønbroget tudse, på baggrund af manglen af både yngle- og rasteområder.

Figur 4-3 Det nordligste område, set mod øst, marts 2026.

Figur 4-4 Det nordligste område, set mod vest, marts 2026.

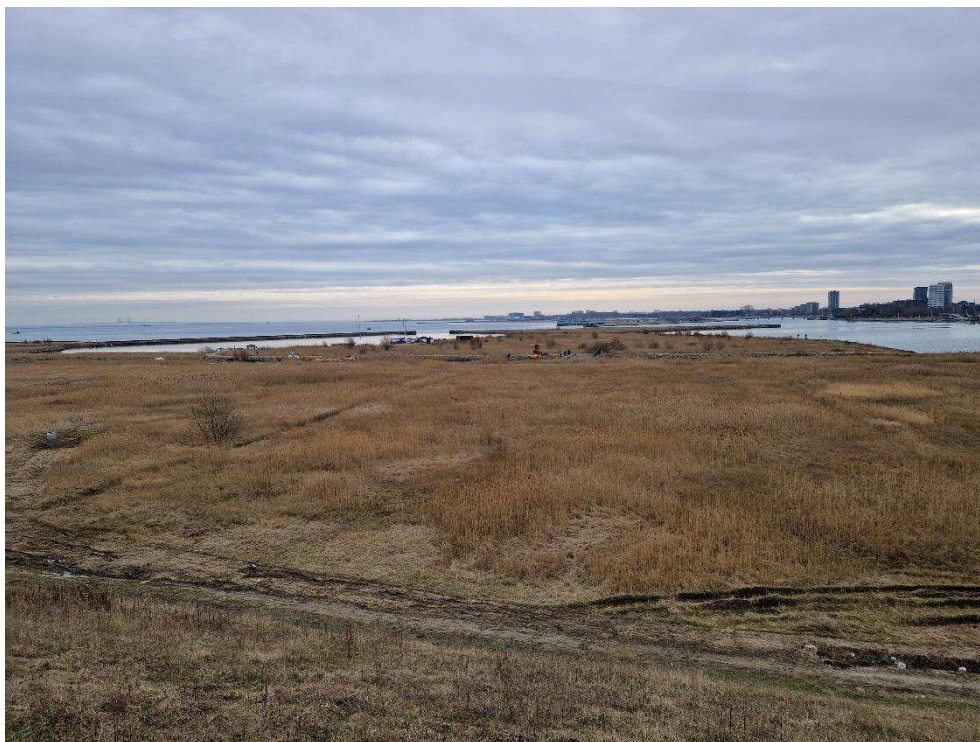
Området vurderes at være begrænset egnet som levested for grønbroget tudse, på baggrund af for stor tilgroning og manglen på rasteområder.

Figur 4-10 Prøvestenen Syd set oppe fra jordvolden mod syd, marts 2026.

Figur 4-11 Strukturen på Prøvestenen Syd er karakteriseret af drængrøfter og tagrørsskov, med pletvist lavere vegetation, marts 2026.
