# Renovering af almene boliger

Øbrohus/Tåsingegade

# Afd. 1041-8 Øbrohus

Renovering af 249 ungdoms-, og familieboliger ved AKB

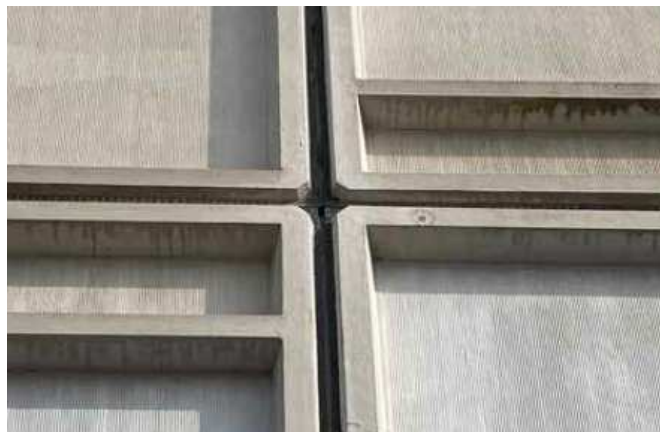
*Betonskader*  
Fuger mellem facadeelementer, fra husets opførelse, er nedbrudt af almindelig ælde. Betonpanelerne har slået revner.

Selve bebyggelsen har to primære udfordringer, der er indeklima og betonskader.

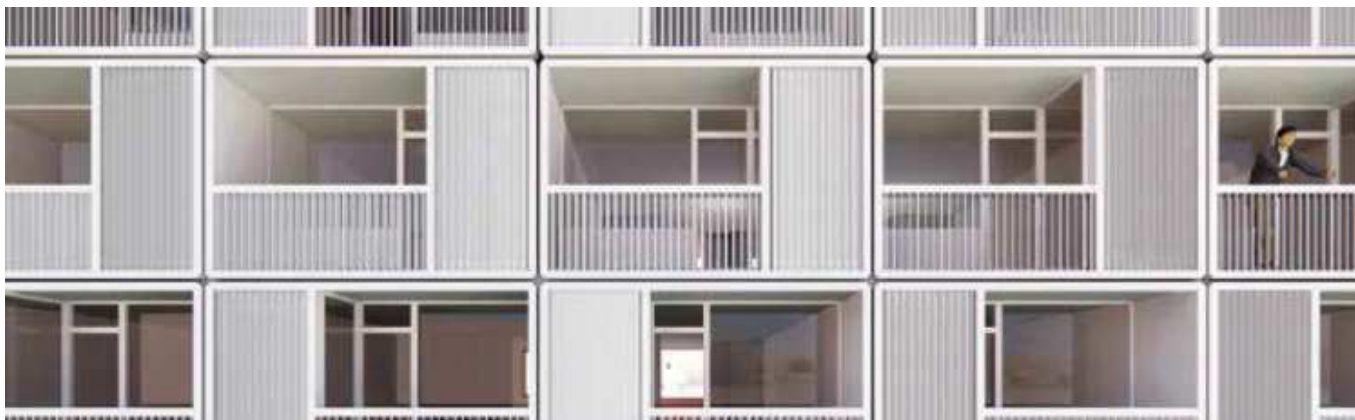
*Illustration af fremtidig vestfacade højhuset*

- Ventilation. Renovering af eksisterende anlæg.
- Efterisolering og ny beklædning af facader mod øst og gavle mod nord og syd.
- Efterisolering og udskiftning af facader mod vest, altanskab inddrages i bolig. Nyt åbent altanværn.
- Udskiftning af udvendige vinduer og døre (herunder parti mod altan)
- Ny isoleret væg mod luftsluse (øst)
