# Eksempler på tekniske anlæg på tage

## EKSEMPLER PÅ SYNLIG TEKNIK

## EKSEMPLER PÅ IKKE-SYNLIG TEKNIK

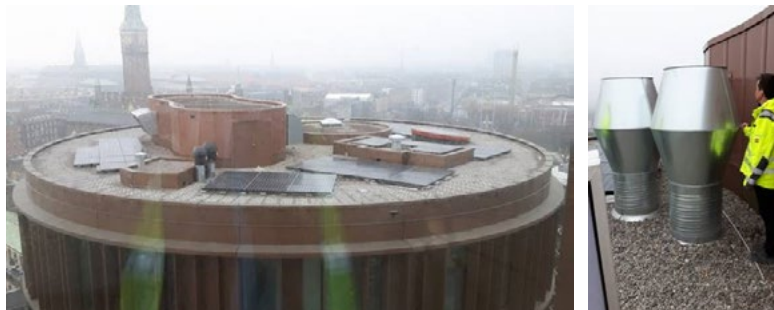
### 1. Axel Towers - Axeltorv 2

Knopskydninger ved siden af taghuse er opstået, da der ikke fra start var arbejdet med at skaffe plads til al teknik i taghuse. Årsagen kan findes i sen projektering og overraskelser grundet et sent opstået ønske om anvendelse til restauranter i højere grad end butikker.

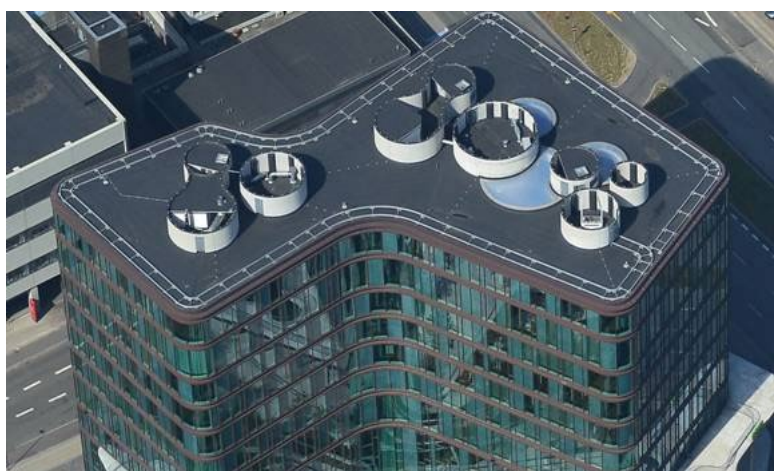
### 2. SEB Bank - Bernstorffsgade 50

Smuk let bygning med delikat facade, der tynges af betontaghuse på tagfladen. De tekniske anlæg fremstår pæne på en plantegning, men burde have været integreret bedre i bygningens arkitektur. Byggeriet og taghuse er synlige fra modsat side af havnen, langs hele Islands Brygge.

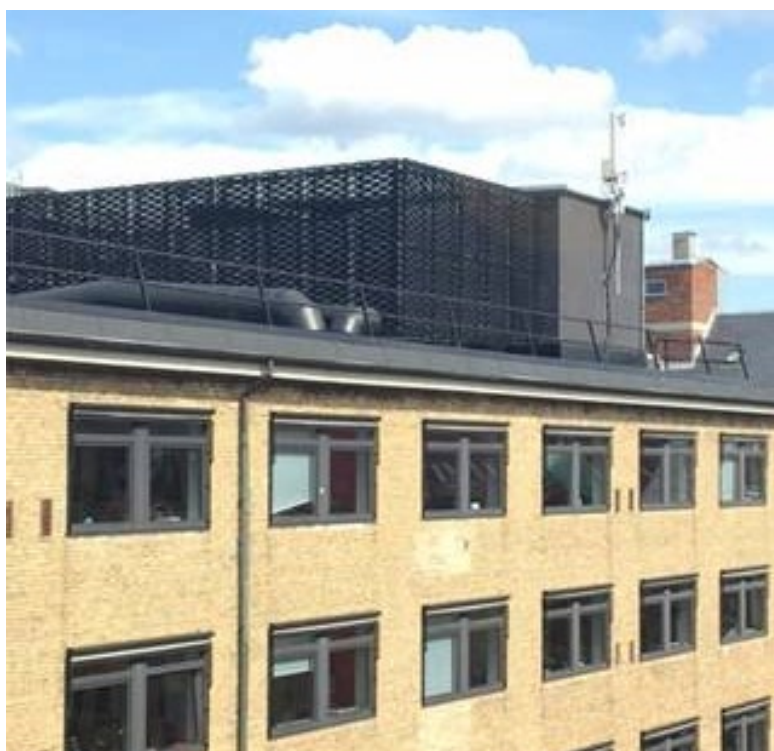
### 3. Teknik- og Miljøforvaltningen - Njalsgade 13

Nødløsning i forbindelse med ejendommens ombygning inden ibrugtagning (kantine og kontorventilation). Tekniske anlæg er blevet inddækket af sort metal net mod gade og mod gård. Ventilation er rykket helt ud i facadeflugten, hvilket gør, at det er synligt fra terræn både på gaden og i gården.

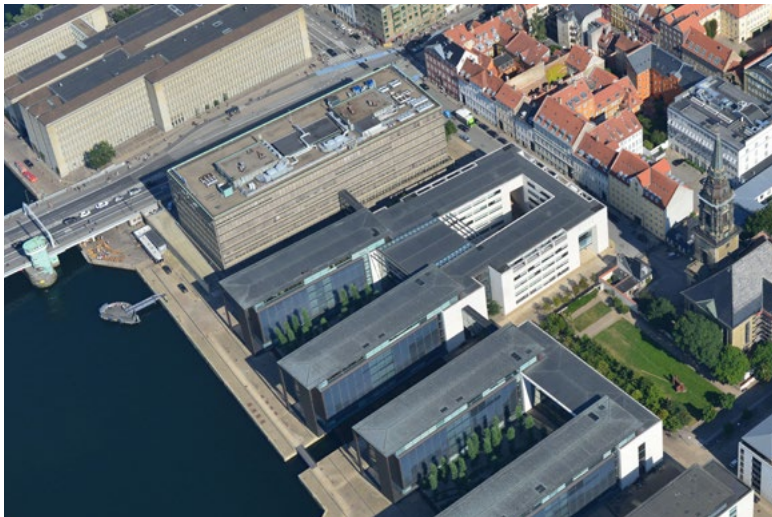
### 1. Nordea - Strandgade 3/Nicolai Eigveds Gade 7-3

Tekniske anlæg er indarbejdet i bygningen. For et byggeri som dette, der ligger eksponeret mod havnen og lige op ad Knippelsbro og er synligt fra stor afstand, foretrækkes det, at bygningsformen fremstår skarp og uden påbygninger af forskellig art.

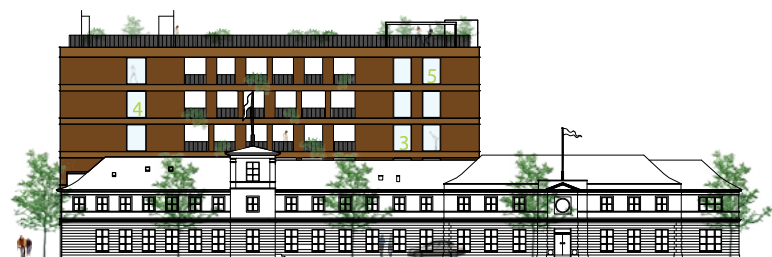
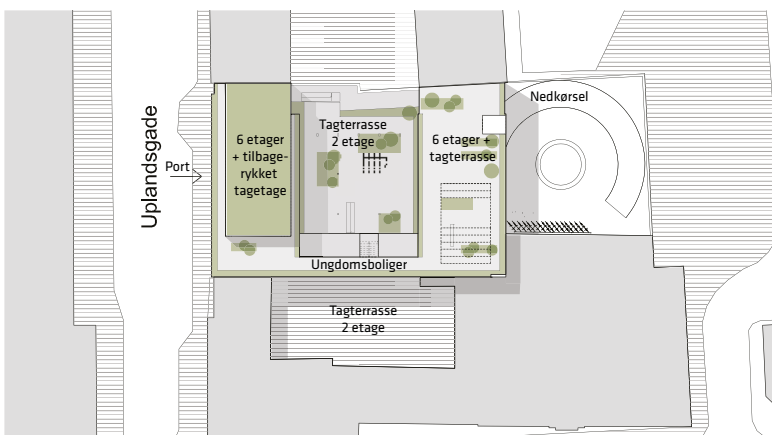
### 3. Holmbladsvænge - Uplandsgade 2

Ungdomsboliger, hvor ventilationen over tag inddækkes som lette begrønnede, rumskabende elementer i taghaven, der udover at skærme for ventilationen også skaber læ og nicher. Projektet er endnu ikke realiseret. Illustrationer er fra lokalplanforslaget.
