Bilag til naboorientering om dispensation til at opføre tagboliger i Folehaven

FOLEHAVEN TAGBOLIGER

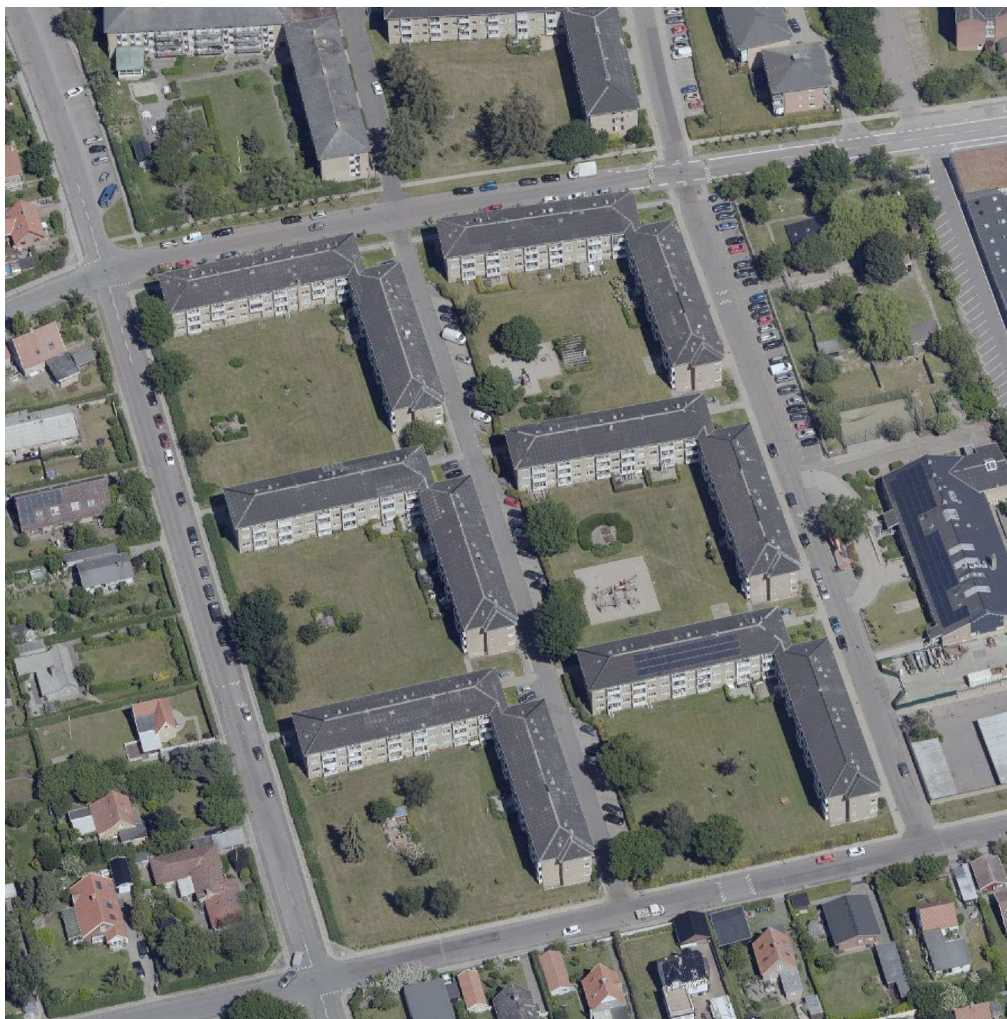
Eksisterende boligbebyggelse i tre etager, blok 16-21, Folehaven (set fra syd).

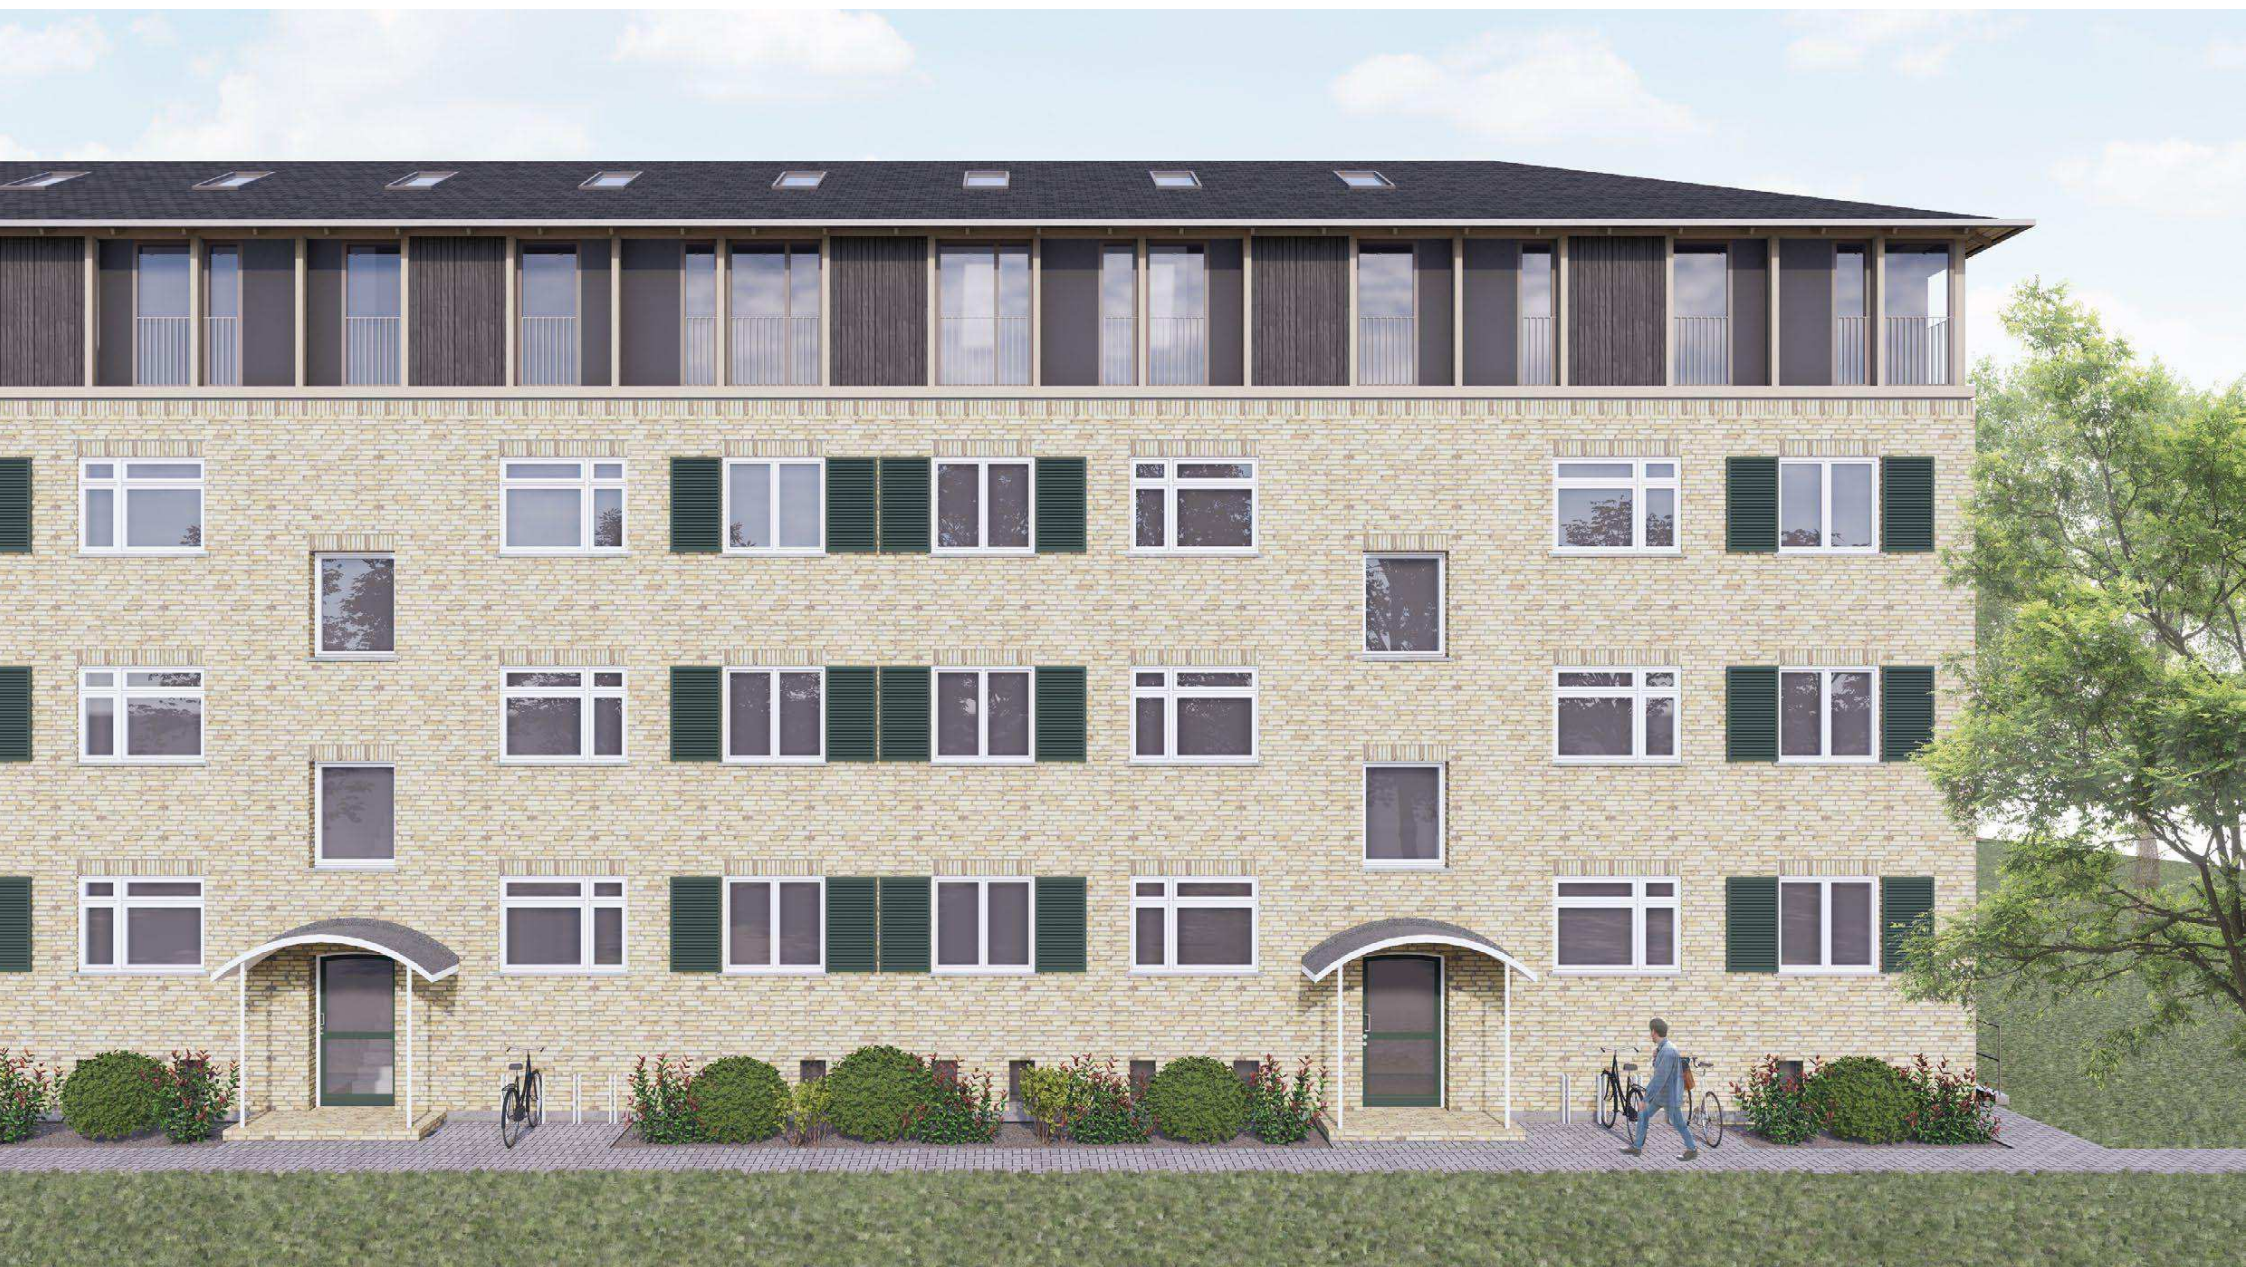
PRINCIPIEL RUMLIG FACADEILLUSTRATION - INDGANGSSIDEN

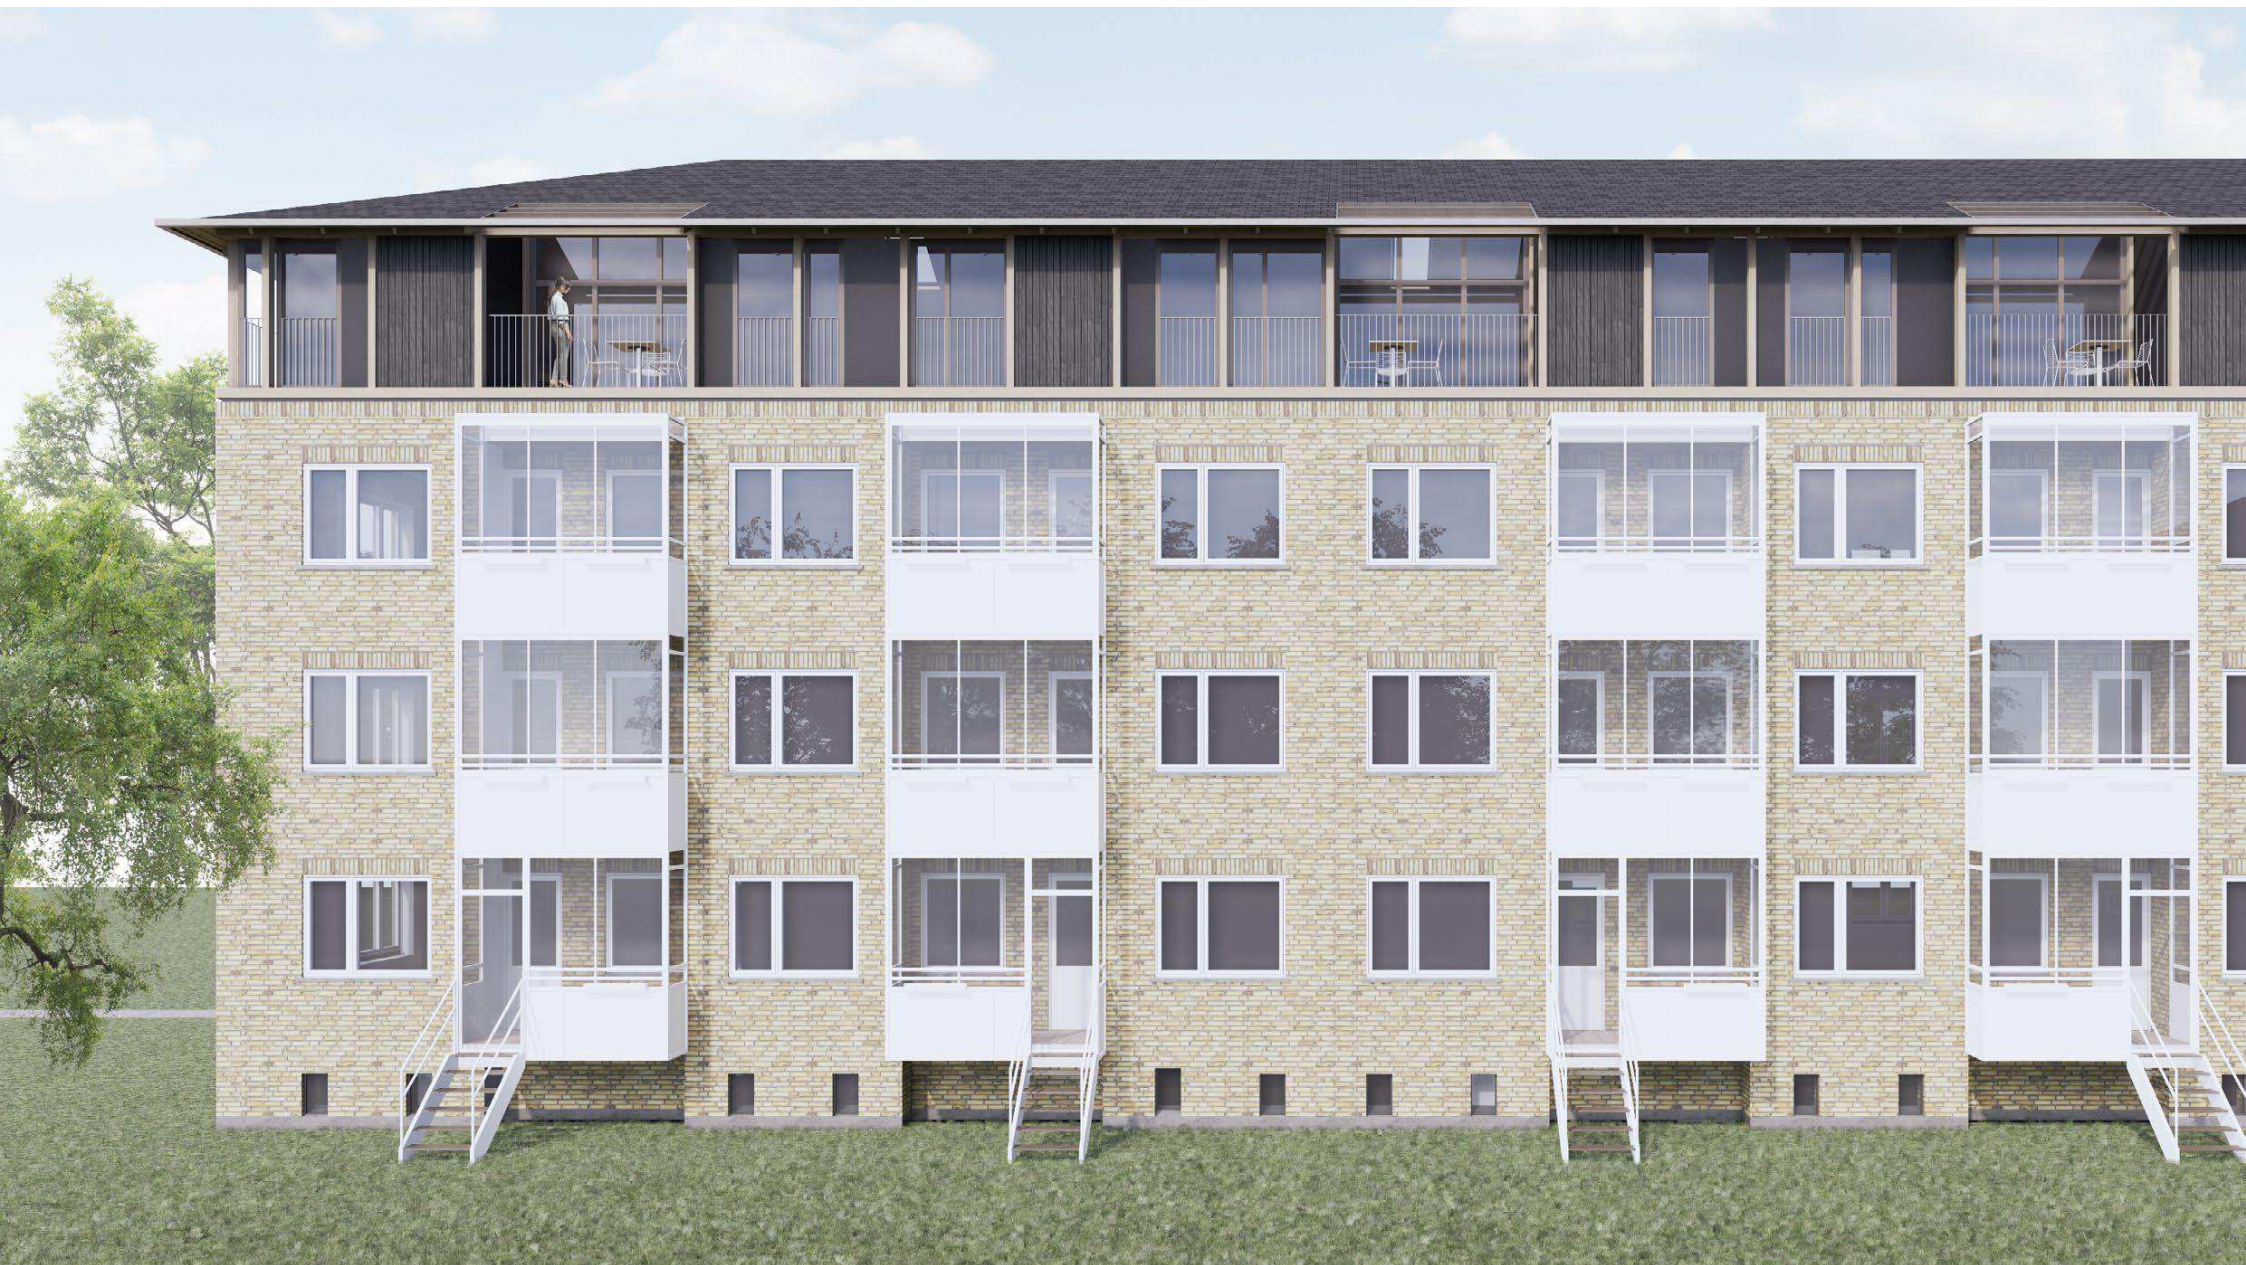
PRINCIPIEL RUMLIG FACADEILLUSTRATION - HAVESIDEN
