# M5 - Miljøkonsekvensrapport for fravigelse af Habitatdirektivet i forhold til grønbroget tudse

MILJØKONSEKVENSRAPPORT (MKV)

JUNI 2026  
METROSELSKABET

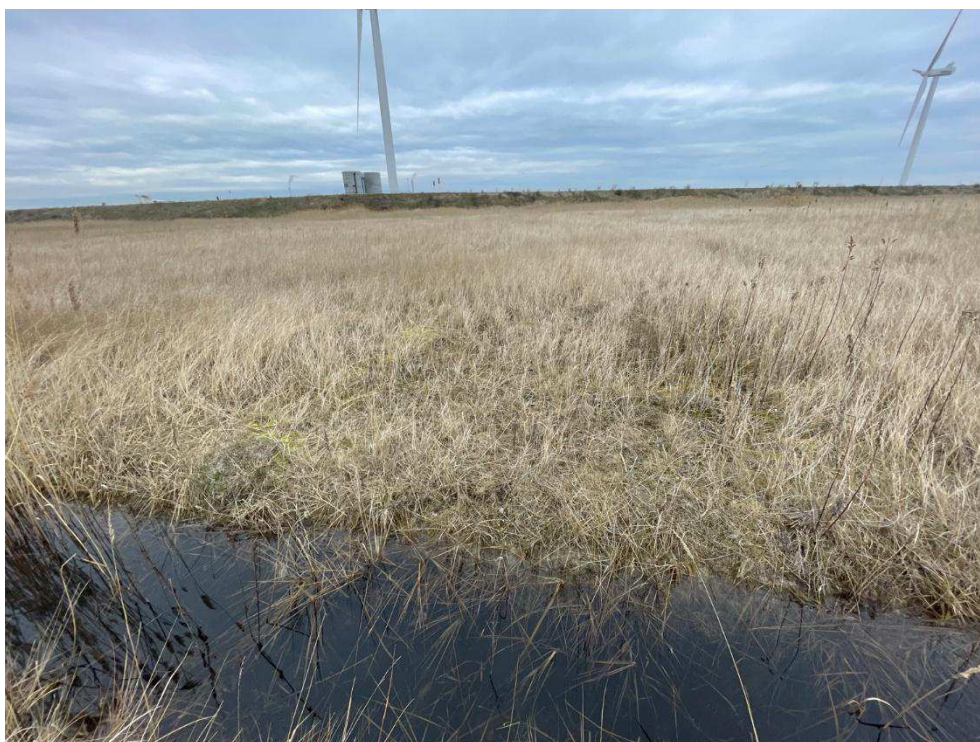
Figur 4-11 Strukturen på Prøvestenen Syd er karakteriseret af drængrøfter og tagrørsskov, med pletvist lavere vegetation, marts 2026.

Området vurderes at være begrænset egnet som levested for grønbroget tudse, på baggrund af for stor tilgroning og manglen på rasteområder.
