INSITU BETON, FLAD TRAPPE
EnergiCenter Voldparken

EMNE Forplads i insitubeton med foldet træmøbel

EnergiCenter Voldparken
Kejld

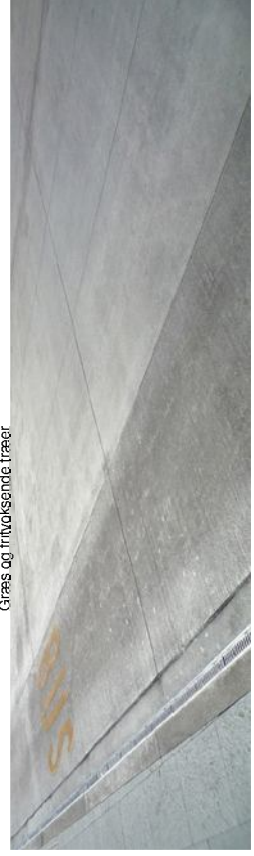
Flade i insitubeton
