15. DECEMBER 2017 **AKUTHUSET I NYT HOSPITAL BISPEBJERG, NORDBLOK**

Dispensation efter naturbeskyttelsesloven, Nordblok

Sø ved Akuthuset i Nyt Hospital Bispebjerg

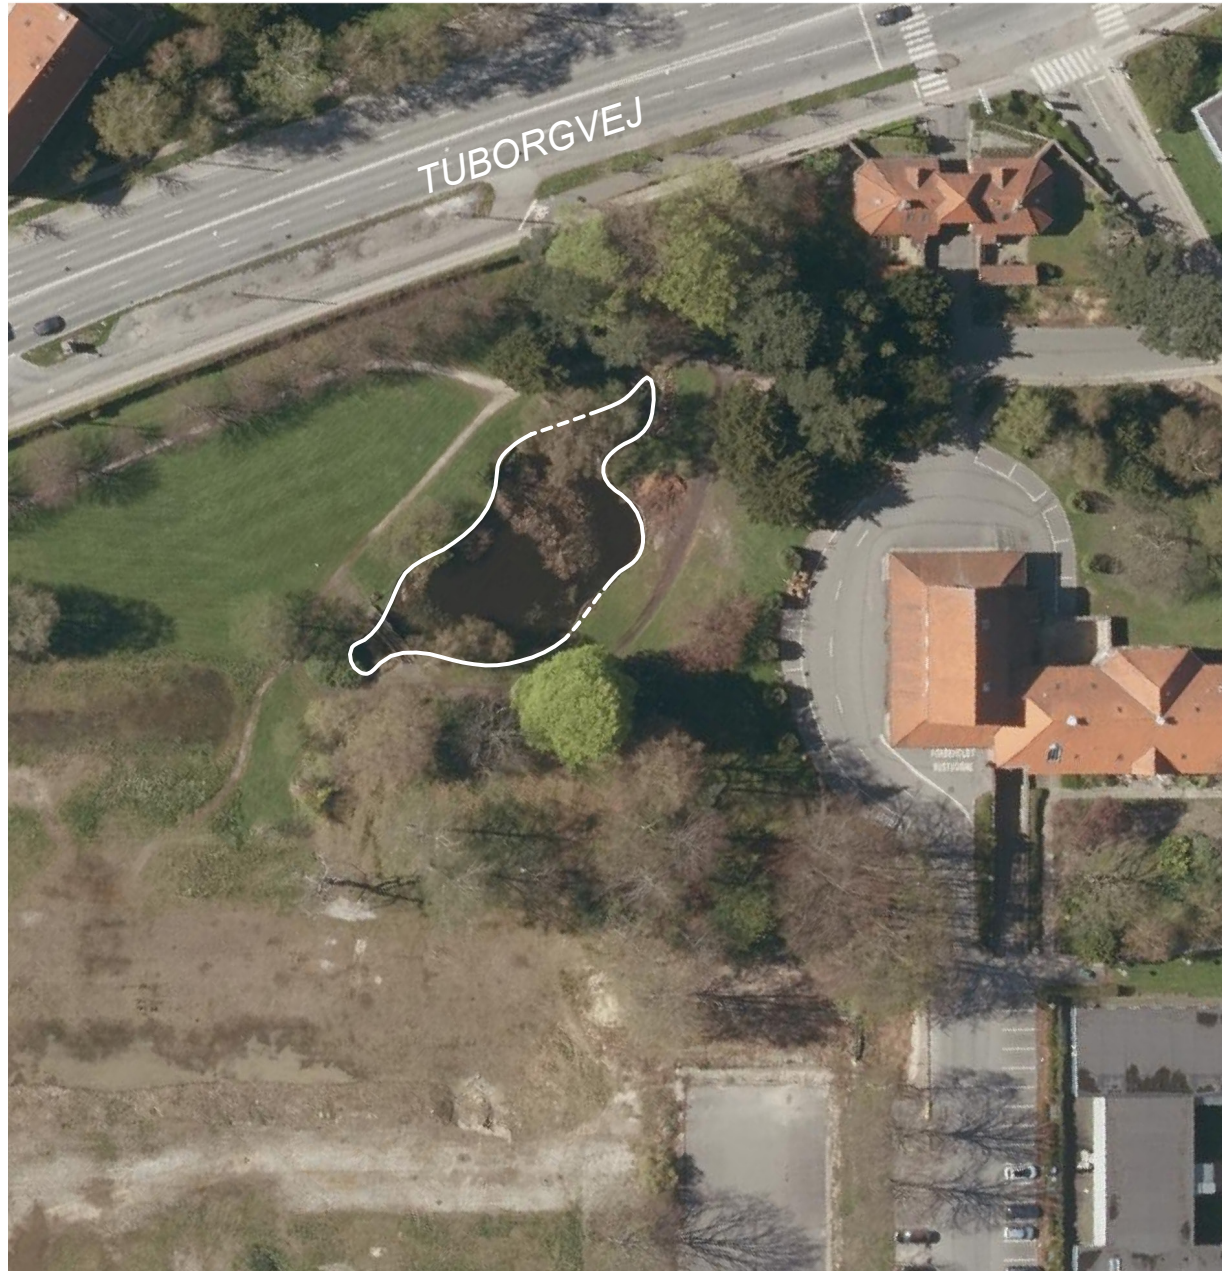
Luffotoet viser eksisterende søbred

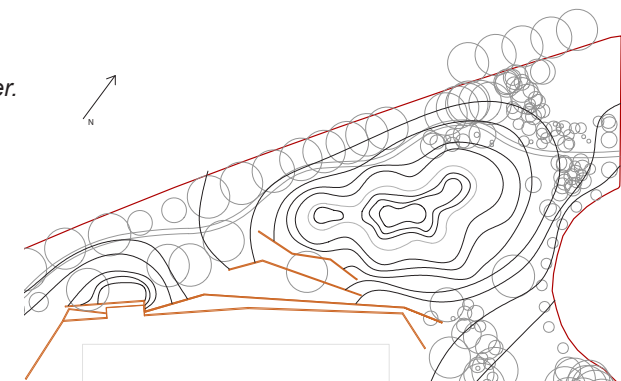
2

Terrænet ændres og skråner jævnt ned mod søens bredder. Terrænmure opsættes ved akuthuset og skyder sig ind i landskabet.

2. Størrelse og terræn

Søen får et areal på 560 m². Terrænet ændres for at skabe et naturligt miljø. Bredden bliver jævnt skrånende med en hældning på 1:5, hvilket understøtter migrationen af dyr til og fra søen.

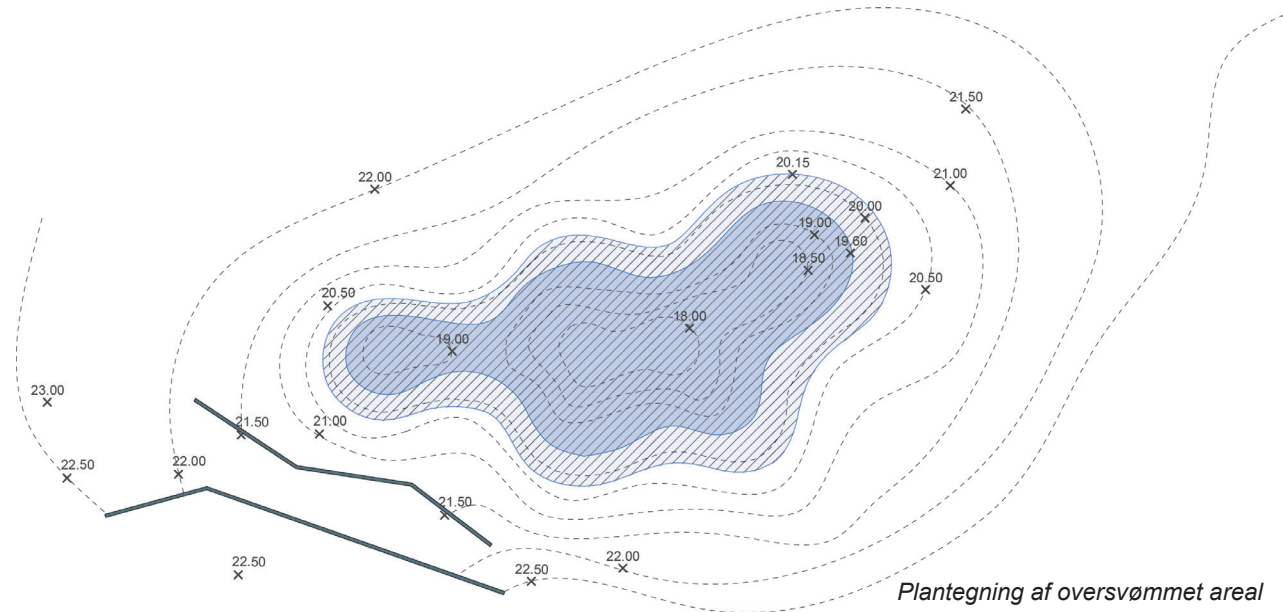
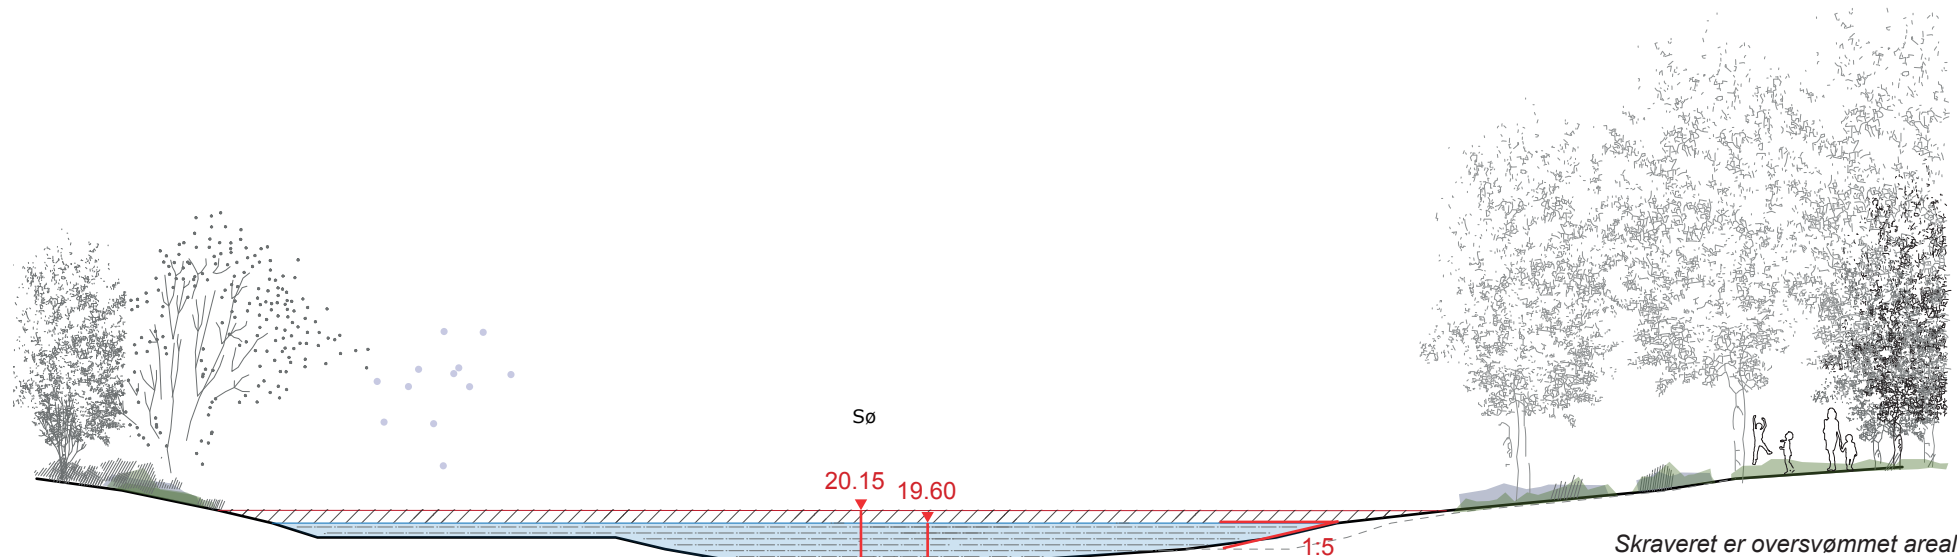
Forsinkelse af regnvand kan opnås ved at opstuve regnvandet på terrænen. Søen kan ved kraftig regn og skybrud gå over sine bredder og derved være i stand til at opmagasinere 350 m³ ekstra regnvand.

På tegningen ses situationen, hvor søen fungerer som regnvandsbassin og topologien bestemmer opstemningskoten og bassinvolumen. Vandspejlet vil derfor være i kote 20.15 ved en 100-års hændelse.
