Bilag 7

Nybyggeriets virkning i forhold til Grundtvigs Kirke

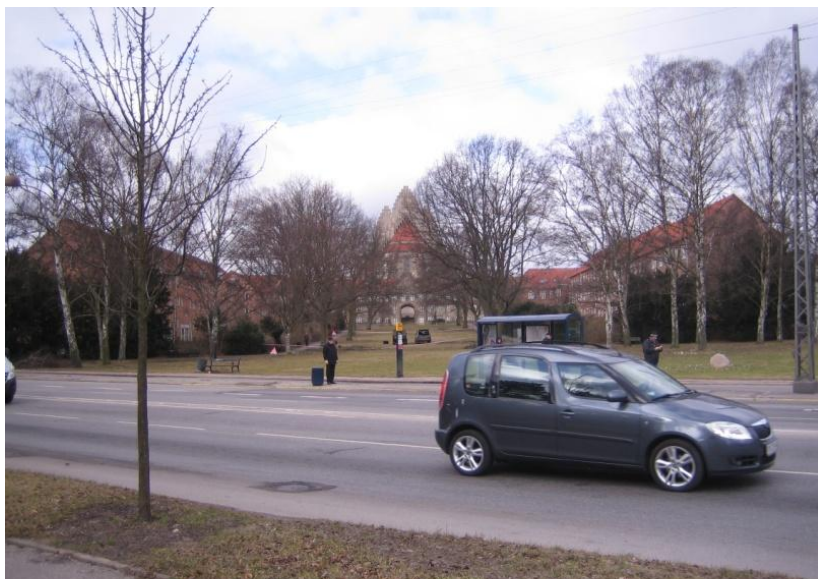
Foto 1. Udsyn mod Grundtvigs Kirke set fra hospitalets nordport ved Østre Længdevej.

I dag dukker Grundtvigs Kirke op nu og da, når man bevæger sig rundt i området. Ved etablering af de nye hospitalsbebyggelser vil kirken fortsat dukke op en gang i mellem i særlige vinkler. Aksen fra hospitalets nordport (foto 1) vil fremstå intakt, da alt nybyggeri ligger syd for dette punkt. Set fra Vestre Længdevej (foto 2) vil kirken ved fremtidige bebyggelser i byggeområde 1 og 2 fremstå flankeret af bygningsvolumener på begge sider.

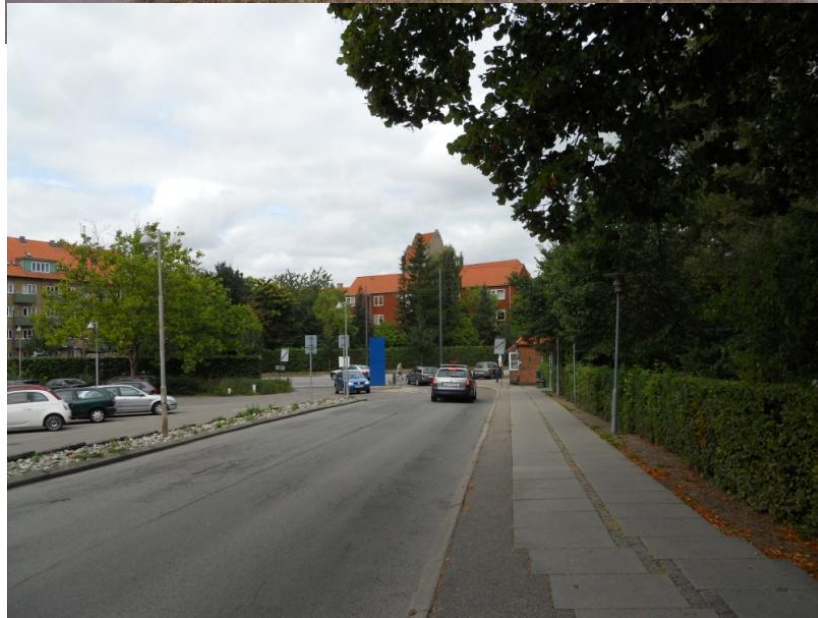
Foto 2. Udsyn mod Grundtvigs Kirke set fra Vestre Længdevej
