Sammenligning af tidligere projekt (9. september 2013) med
nuværende projekt

• Facaden langs Bernstorffsgade og krydset

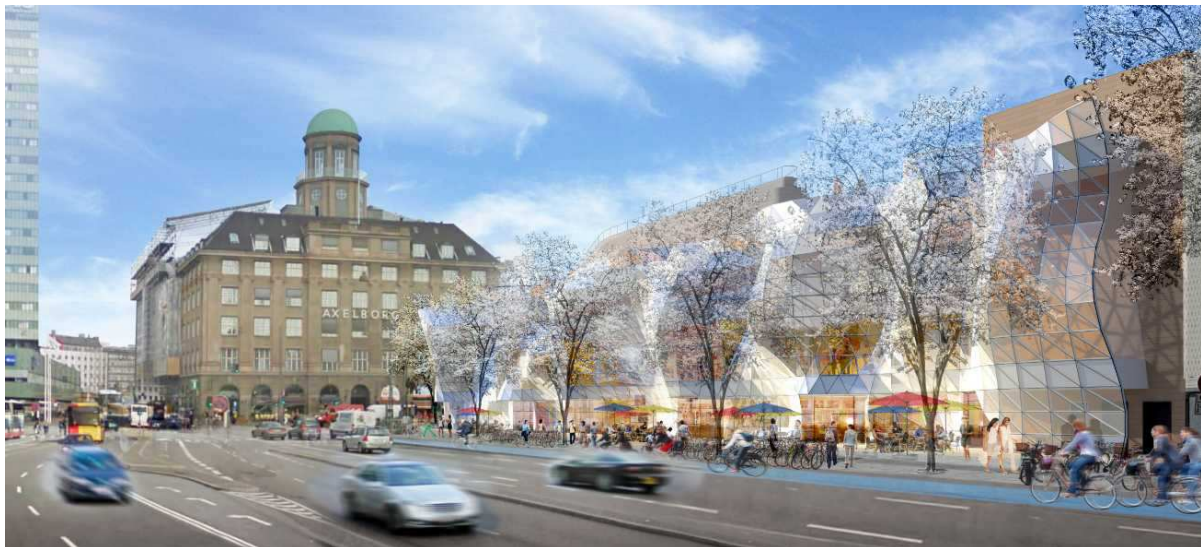
Projektet som det så ud tidligere

Det tidligere projekt

- Glasfacaden gik helt til terræn
- Glaselementerne havde en facon, som fik facaden til at bølge i alle retninger og give mange refleksioner
- Hjørnet og afslutningen mod hovedindgangen var fremhævet med udkragninger
- Udformningen havde umiddelbart ingen referencer til de nærliggende bygninger

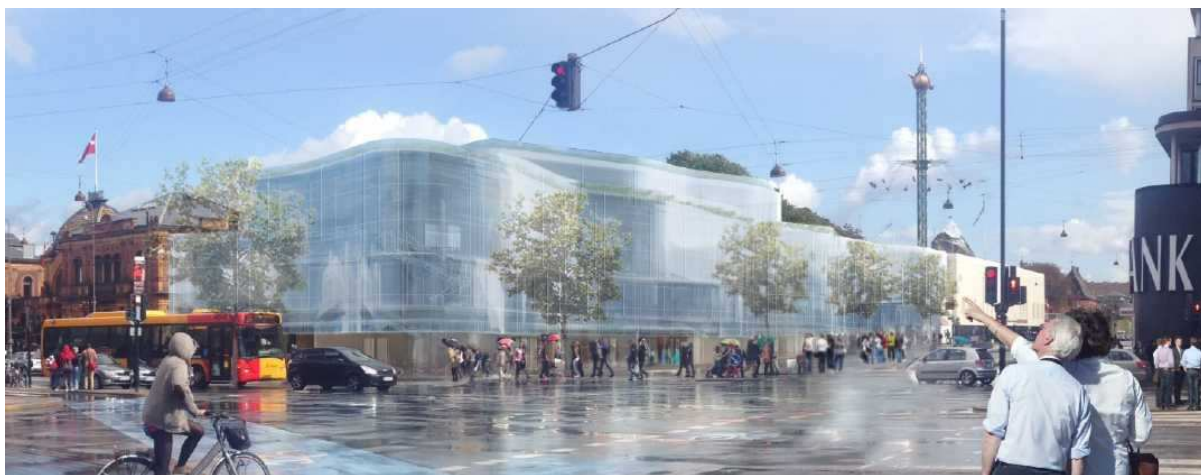
Projektet som det ser ud nu

Det ny projekt

- Den bølgende glasfacade slutter ved 1. sal, så facaden mod terræn er mere rolig
- Glasfacaden bølger kun i én retning (lodret)
- Projektet spiller sammen med krydset Bernstorffsgade/Vesterbrogade, hvor den modstående bygning (Panoptikon) også fremstår med et afrundet hjørne

- *Detaljeringen i glasfacaden herunder solafskærmningen skal viderebearbejdes, så det sikres, at den bølgede glasfacade fremstår let og svævende*

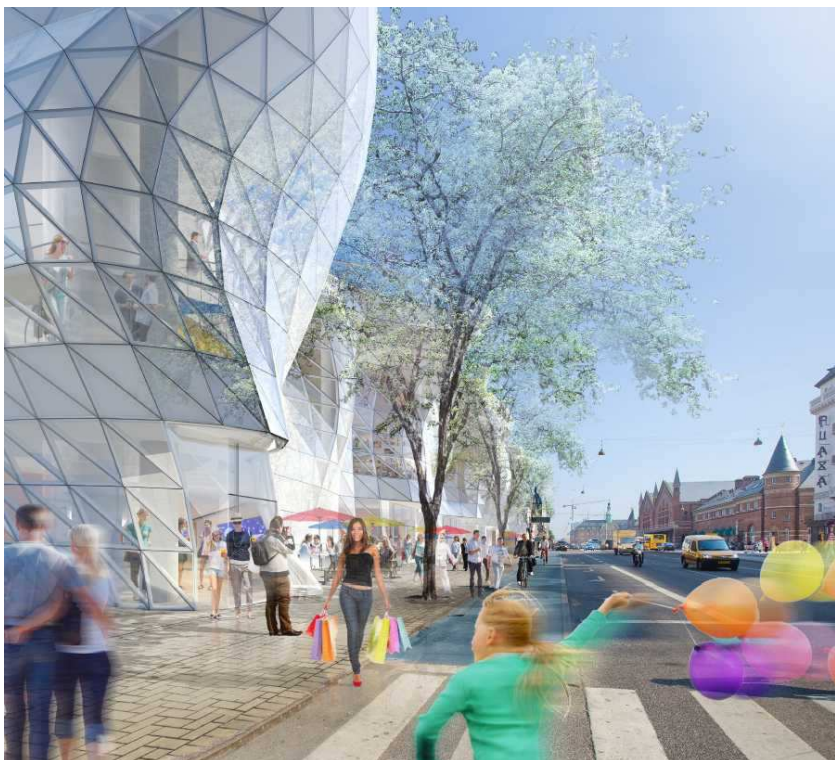
Projektet som det så ud tidligere

- Glasfacaden gik til jorden i skæve vinkler
- Der var mindre plads til fodgængerflowet og dermed træer og cykelstativer

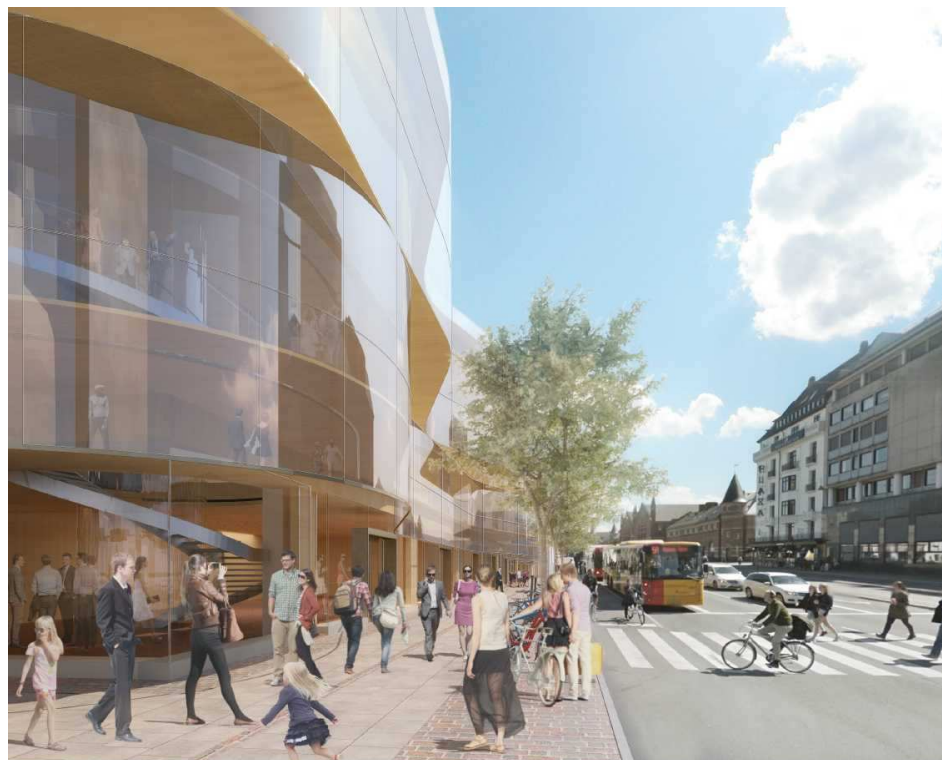
Det ny projekt

- Glasfacaden stopper ved 1. sal og udkragnen danner rum og læ over fortovet langs huset
- Fortovet bliver udvidet, så der bliver plads til træer og cykelstativer
- Projektets vandrette linjer spiller sammen med den modstående sides vandrette linjer

- *Der skal arbejdes videre med udvikling af byrummet mod Vesterbrogade og Bernstorffsgade, så der skabes mulighed for ophold, fodgængere, træer, cykelparkering og varelevering.*

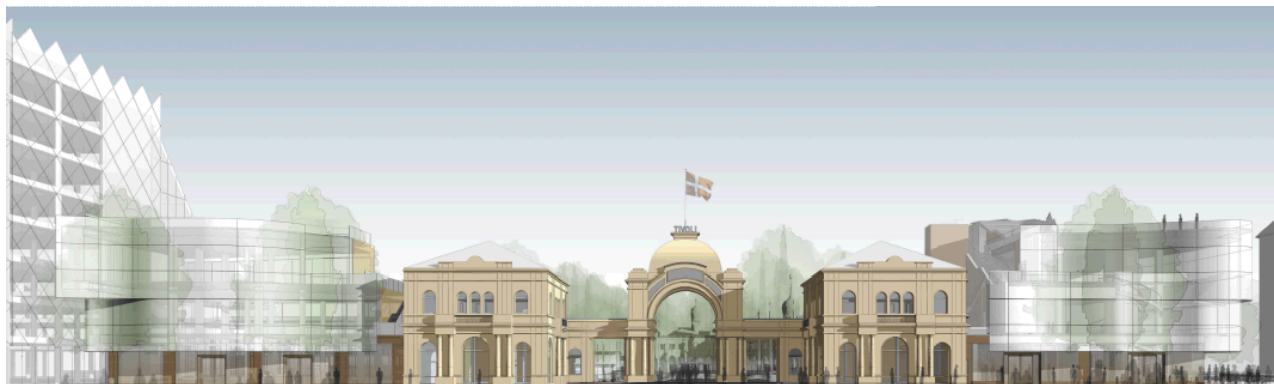
Projektet som det ser ud nu.

Det ny projekt

- Glasfacaden er trukket væk fra hovedindgangen
- Projektet spiller i højere grad sammen med hovedindgangen, idet der arbejdes med genkendelige linjer og materialer
- Der arbejdes med en stueetage, der udføres i et materiale (terracotta) som svarer til hovedindgangens materiale

- Der skal være fokus på de arkitektoniske løsninger ved overgangene mellem det nye projekt og nabobebyggelserne Industriens Hus og Nimb samt mod hovedindgangen.

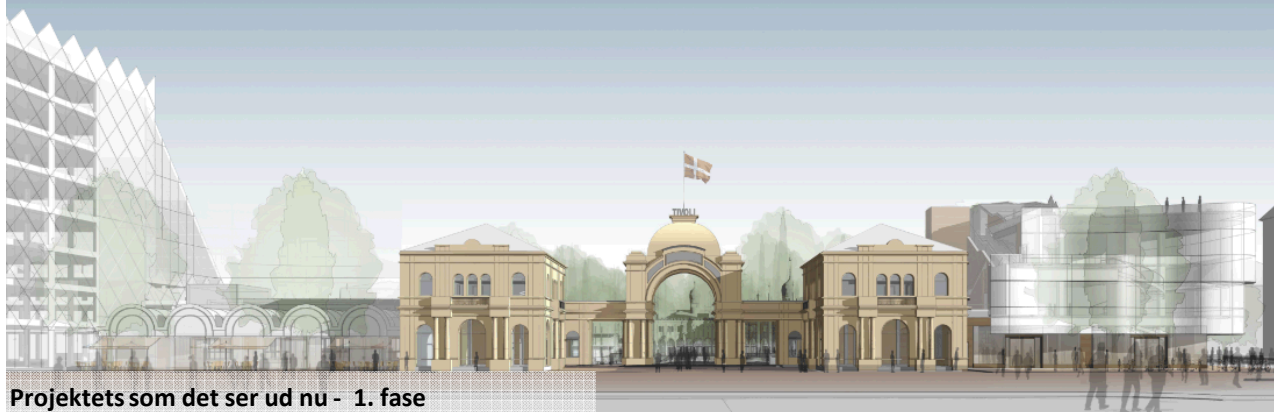
Projektets som det ser ud nu - 1. fase

Det ny projekt – 1. fase

Tivoli har oplyst, at de ønsker at starte med hjørnebebyggelsen, mens bebyggelsen mellem Industriens Hus og hovedindgangen først vil blive bygget i en senere fase.
