KULTURSPOR

Kortlægning af kulturhistoriske og landskabelige værdier ved Amagerbanen langs Uplandsgade

Rapport udarbejdet af PlanScape for Københavns Kommune, 2021

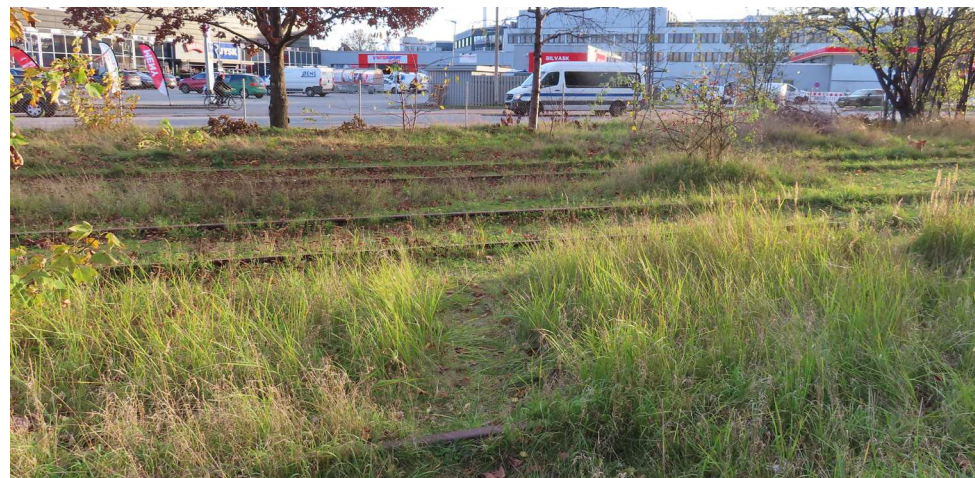
Selvom bevoksningen er ved at overhale sporene i det tidligere rangerområde ud mod Uplandsgade, fornemmes antallet af spor stadig tydeligt.

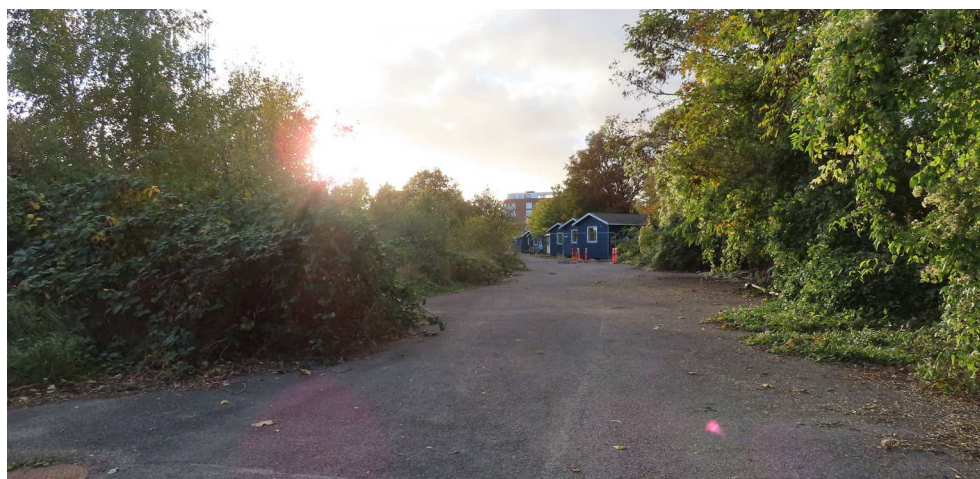
Næsten samme sted i december 2020. Bevoksningen har næsten helt taget over, og sporene er ikke længere synlige.

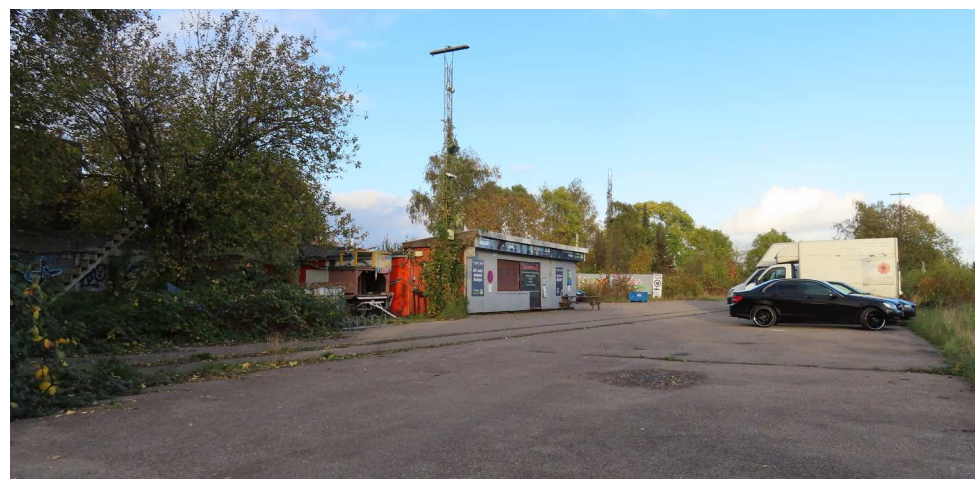
Det tidligere remiseområde set mod øst. Det åbne område er en væsentlig kulturværdi, der antyder dets oprindelige karakter. Bemærk de tre autentiske lysmaster.

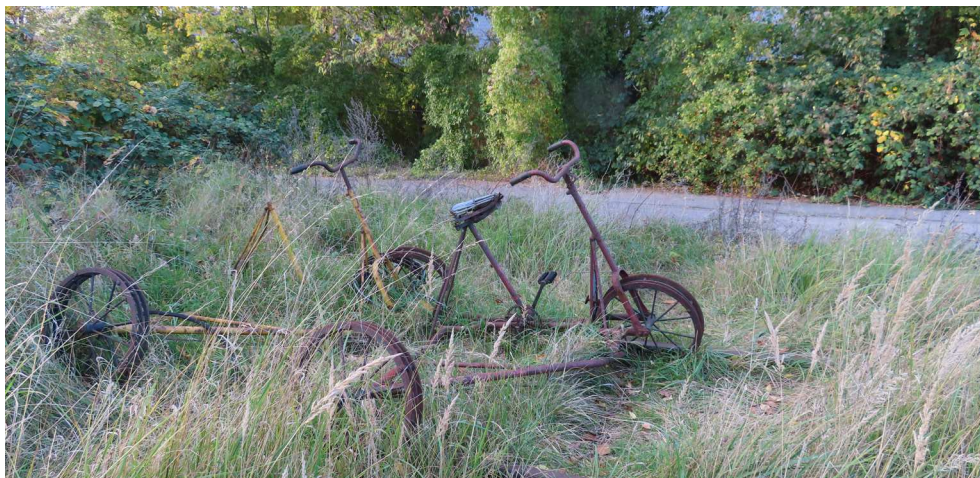
Skinncyklerne i området er et kun delvist autentisk indslag, men de er med til at understrege områdets banehistorie. Der er dog tilføjet andre ikke-autentiske elementer i området som billetautomater mv., som er med til at sløre den autentiske fortælling.

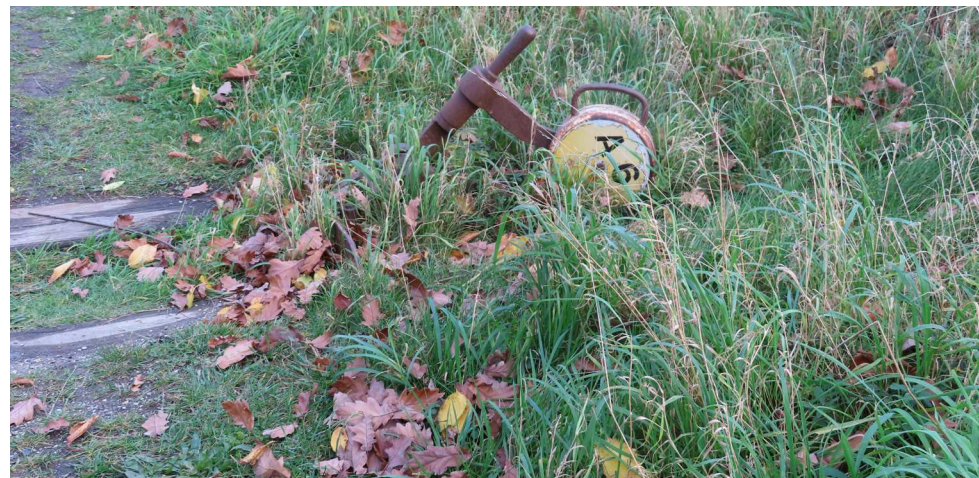
Flere steder på arealet findes små autentiske spor som dette sporskiftehåndtag. Disse elementer kunne med fordel sikres og fremhæves let, så de ikke helt forsvinder i bevoksningen.

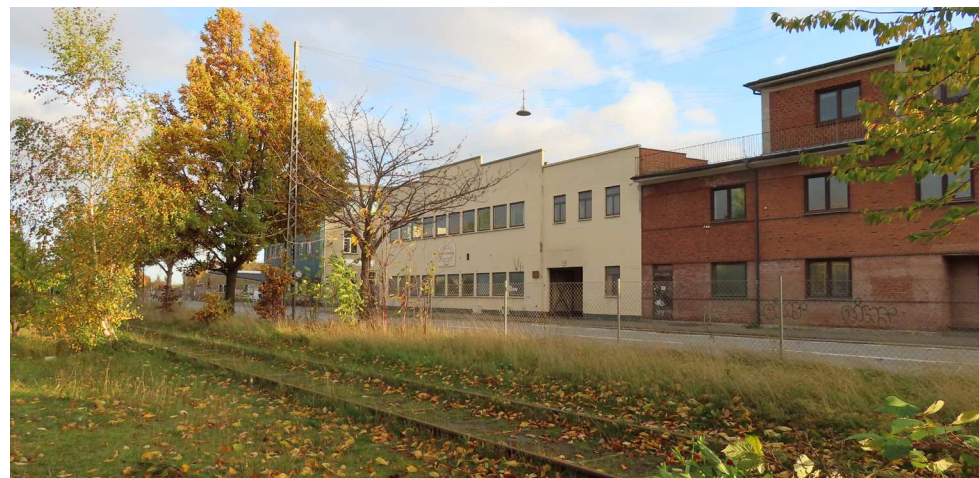
I den østlige ende af området er sporene tydelige. Her fremgår også trådhegnet mod Uplandsgade, som giver området en vigtig og autentisk afgrænsning.

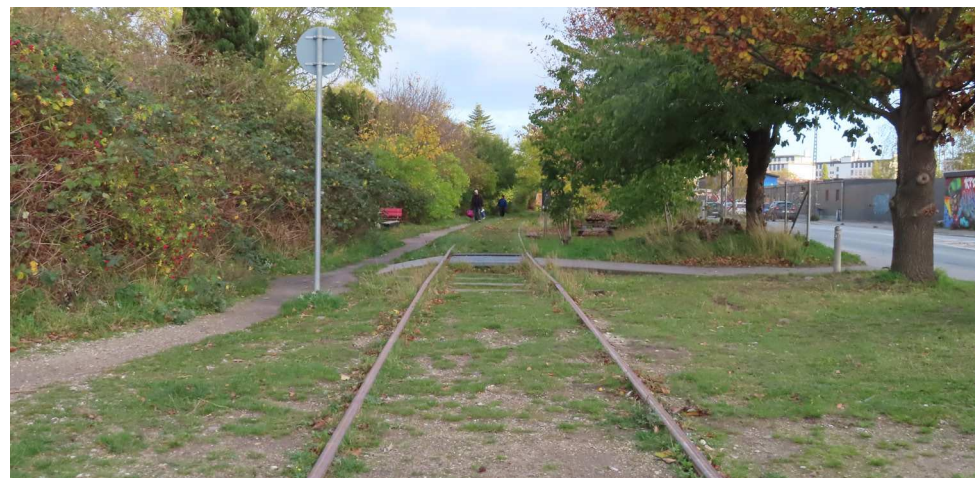
Ét af de stykker af banetracéet, hvor adgangen til området fra Uplandsgade er både tydelig og indbydende. Skinnerne er her generelt i god stand og fremstår autentiske.

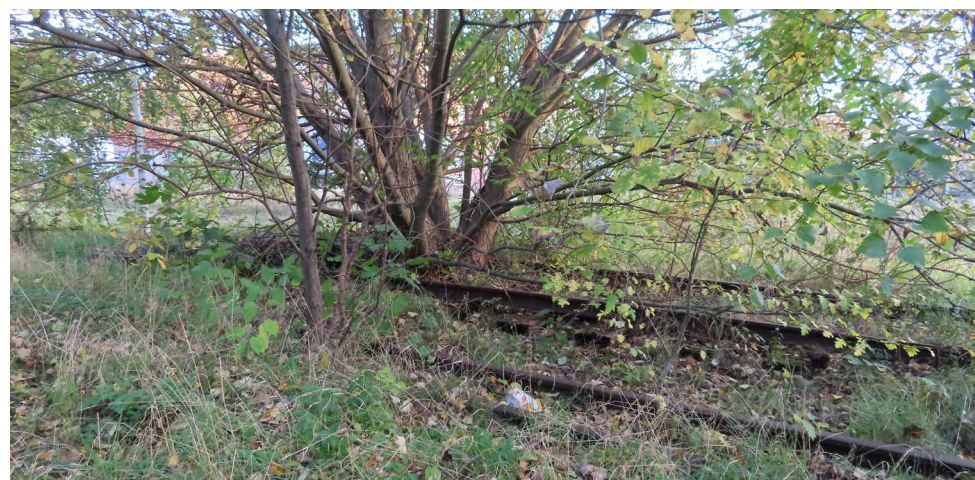
Enkelte steder i det vestligste stykke gør naturen sit for at kræve området tilbage. Her har et stort træ i det tosporede stykke løftet hele skinnestykket.

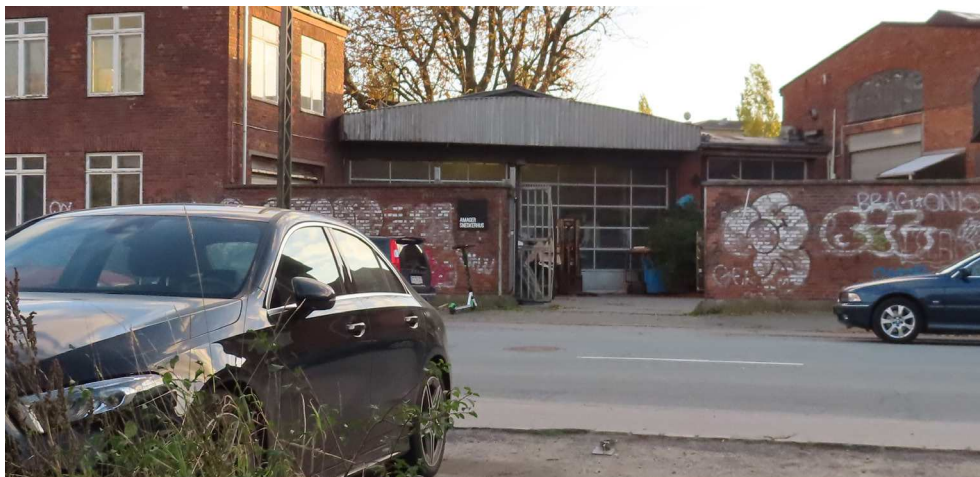
Enkelte steder langs strækingsarealet er adgangen mellem området og Uplandsgade helt åbent. Generelt er der intet hegn langs banens østligste del.

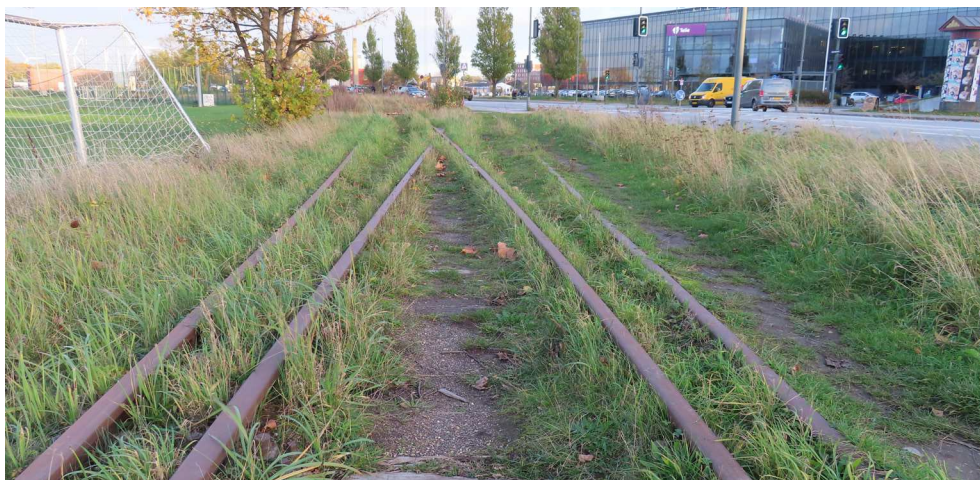
Sporskiftet, der delte banen mellem sidesporet til Prøvestenen og hovedruten sydover er stadig et tydeligt og bærende bevaringsværdigt kulturspor.

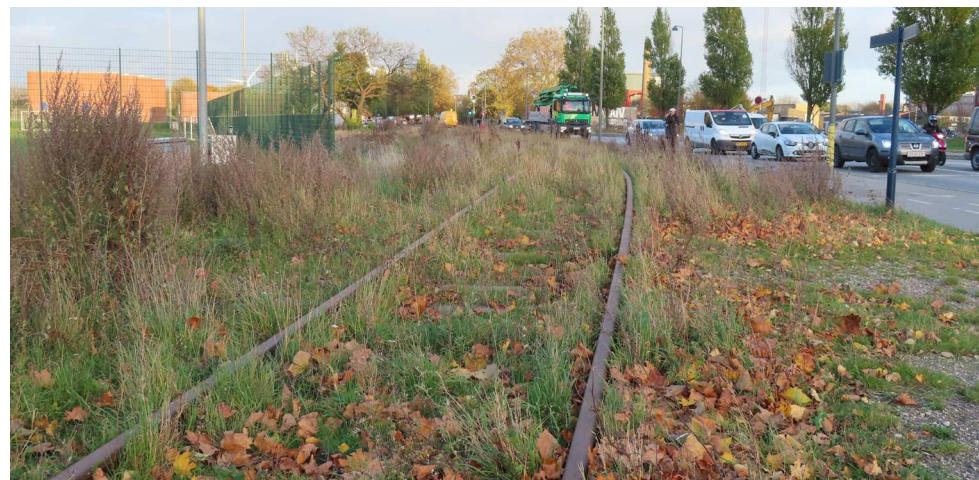
Sporet er i den østligste del af delområdet løftet væk fra sit oprindelige tracé i forbindelse med kloakarbejder. Det ligger nu på en vold af opgravet jord, hvilket gør det udsat.

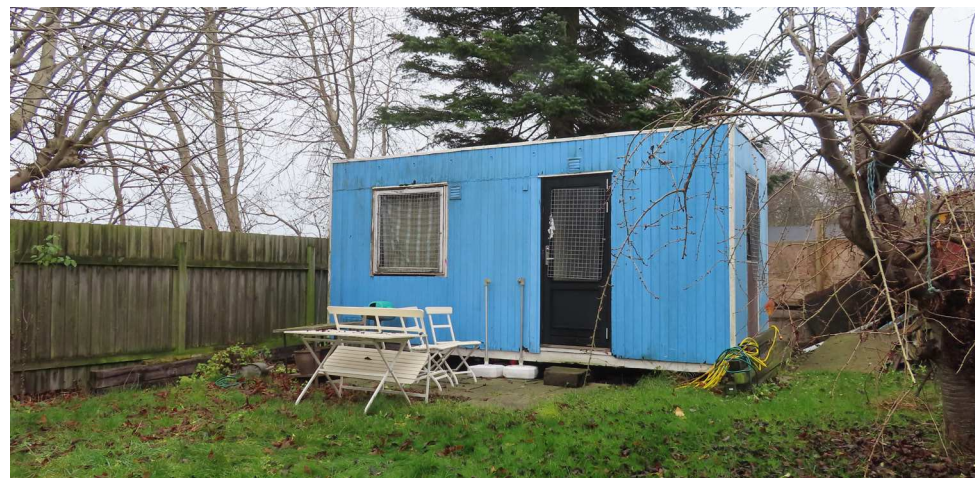
Mange af haveloddernes huse er oprindeligt skurvogne eller små pavilloner, der er klodset op på fliser eller jernbanesveller.

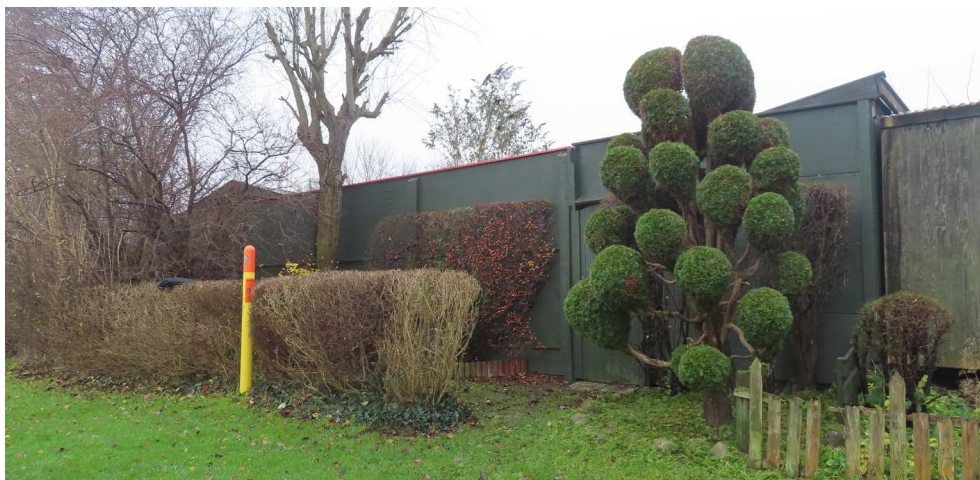
Også mod Kløvermarken er der store forskelle på beplantning..... Bemærk plankeværket, der er 3 m højt. Området plages af hyppige indbrud.

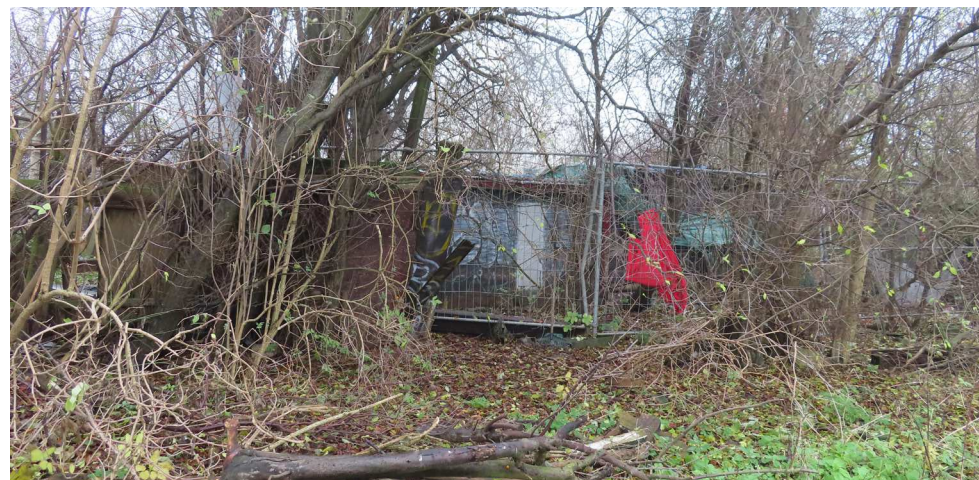
... og der er store forskelle i vedligeholdelsen. Fire af de 20 haver er helt forladte og overladt til ubudne gæster, der bruger dem til overnatning.
