## ANSØGNING OM DISPENSATION TIL ÆNDRINGER I OMBYGNINGEN AF BREMERHOLM 33 OG LAKSEGADE 11, MATR.NR. 435 ØSTER KVARTER, KØBENHAVN

BILAG TIL NABOORIENTERING

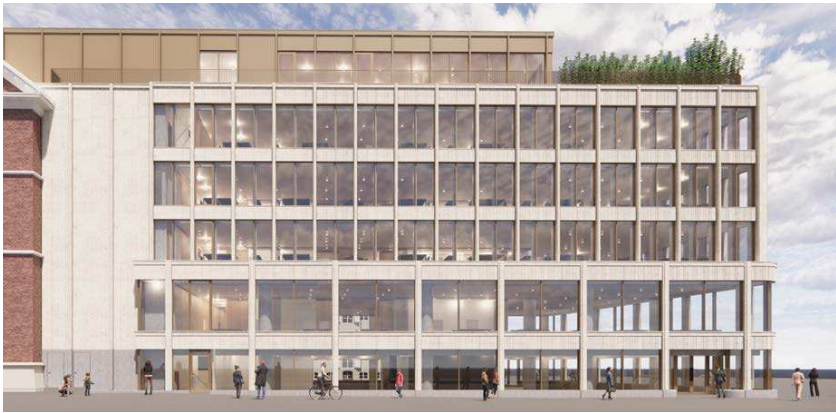
Bremerholm 33 og Laksegade 11 set fra Laksegade - forslag til ny facade og tilbagetrukket tagetage - rendering

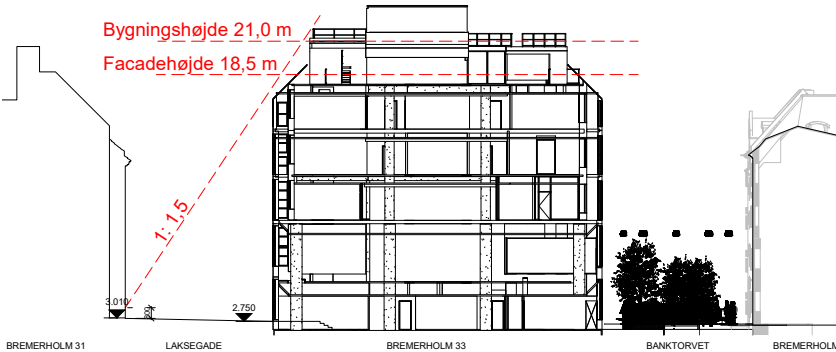
Bremerholm 33 - tværsnit - nuværende forhold

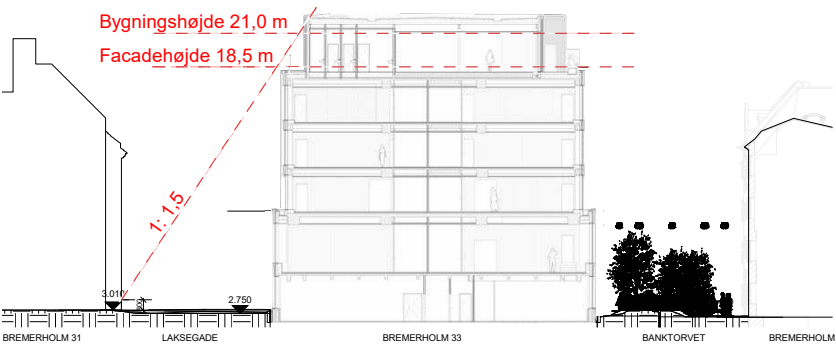
Bremerholm 33 - tværsnit - fremtidige forhold

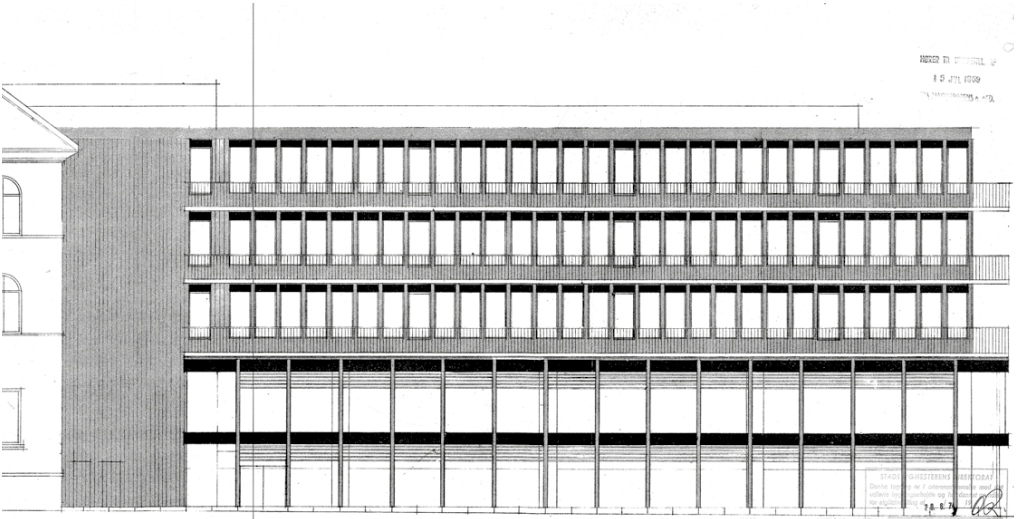
Bremerholm 33 set fra Laksegade - oprindelig facadetegning 1969

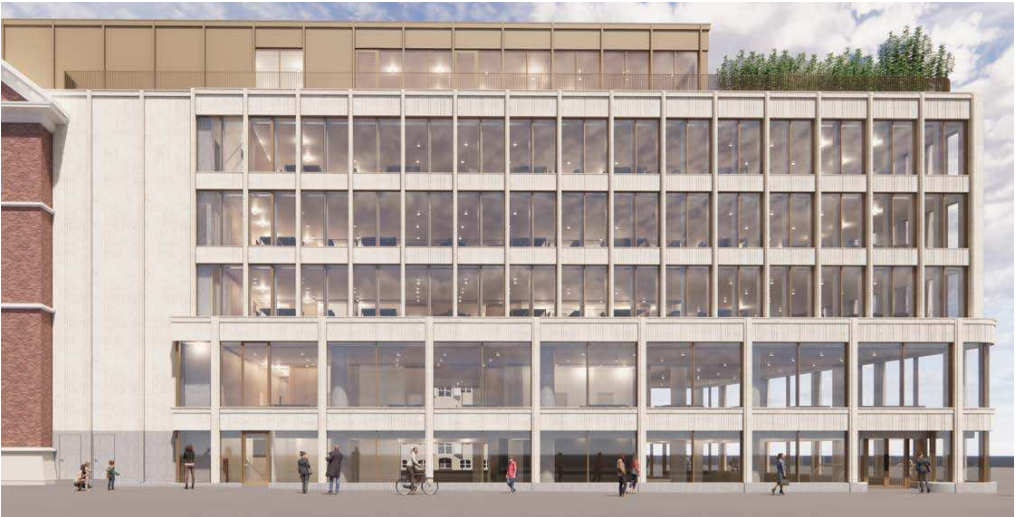
Bremerholm 33 set fra Laksegade - forslag til ny facade og tilbagetrukket tagetage - rendering

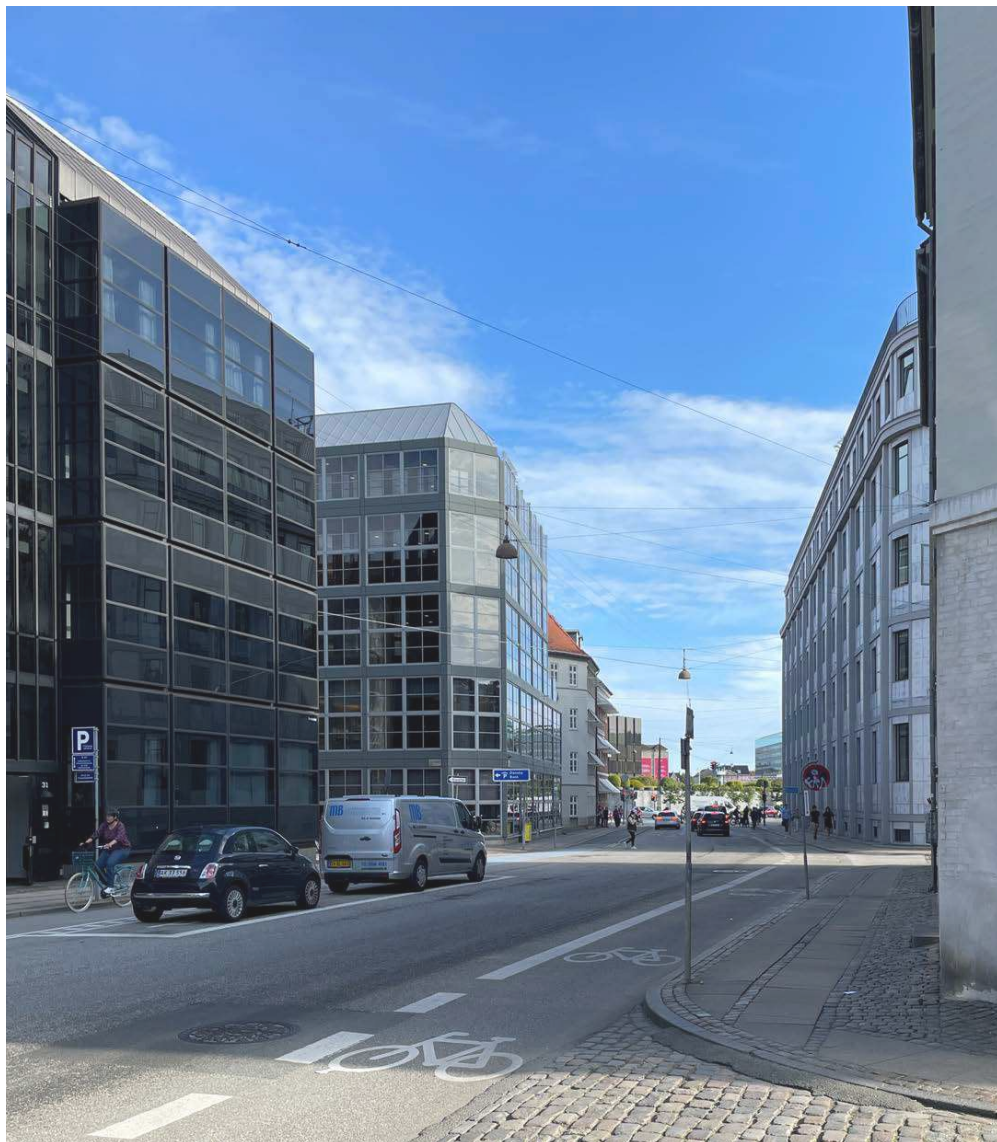
Bremerholm - kig mod Holmens Kanal - eksisterende forhold

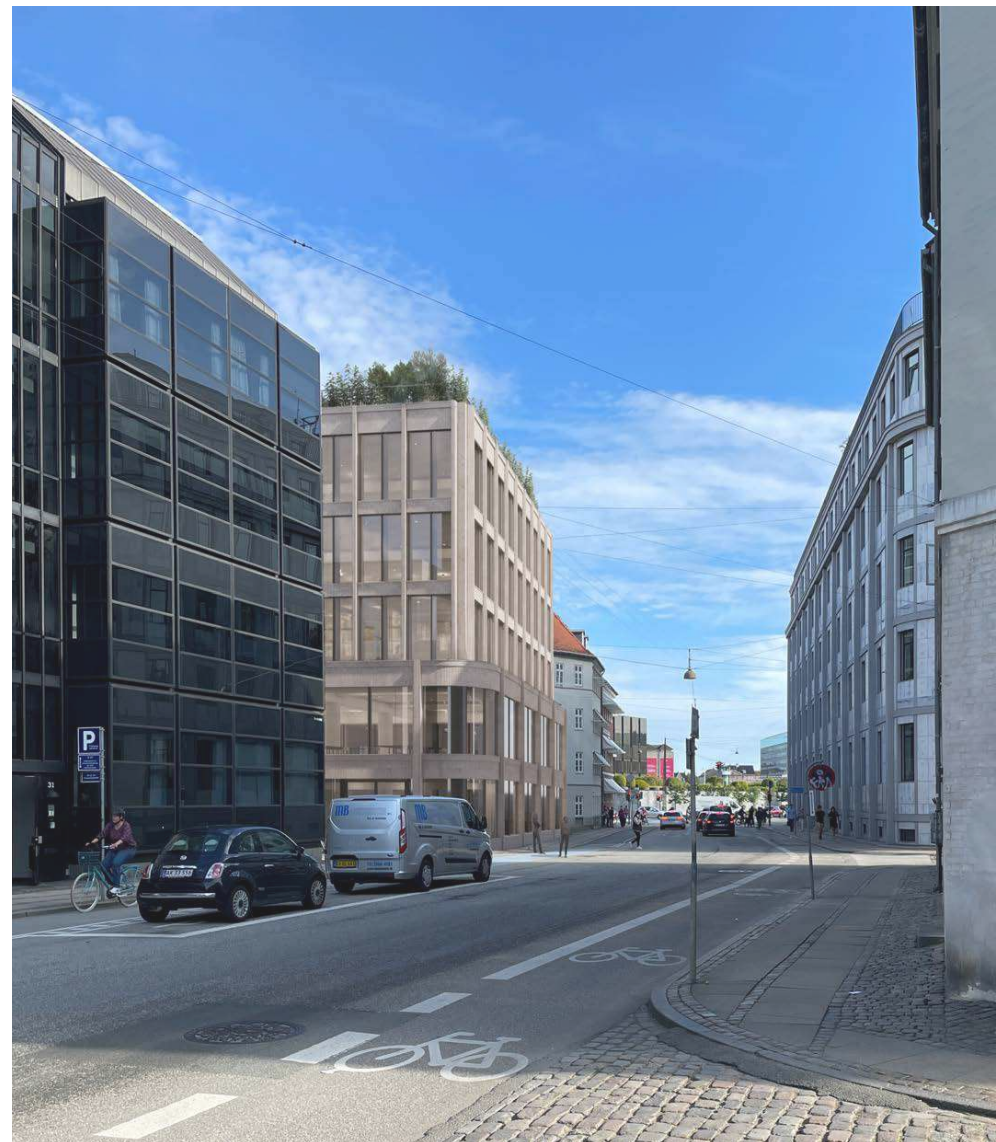
Bremerholm - kig mod Holmens Kanal - fremtidige forhold - visualisering

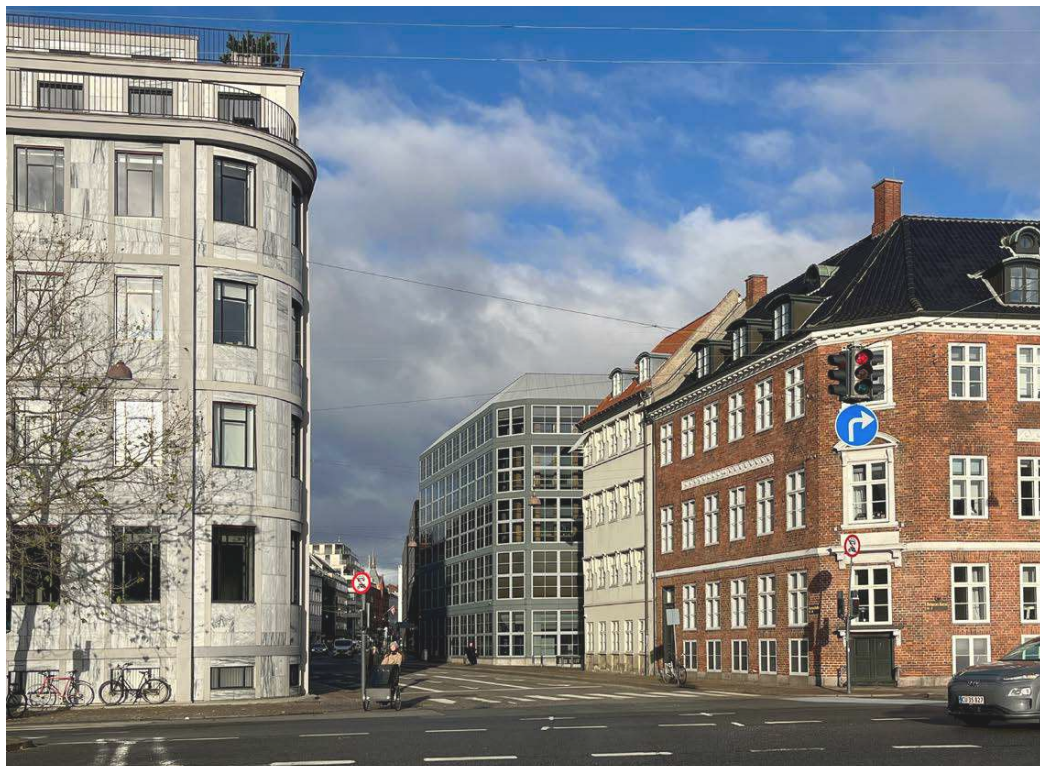
Bremerholm - kig fra Holmens Kanal - eksisterende forhold

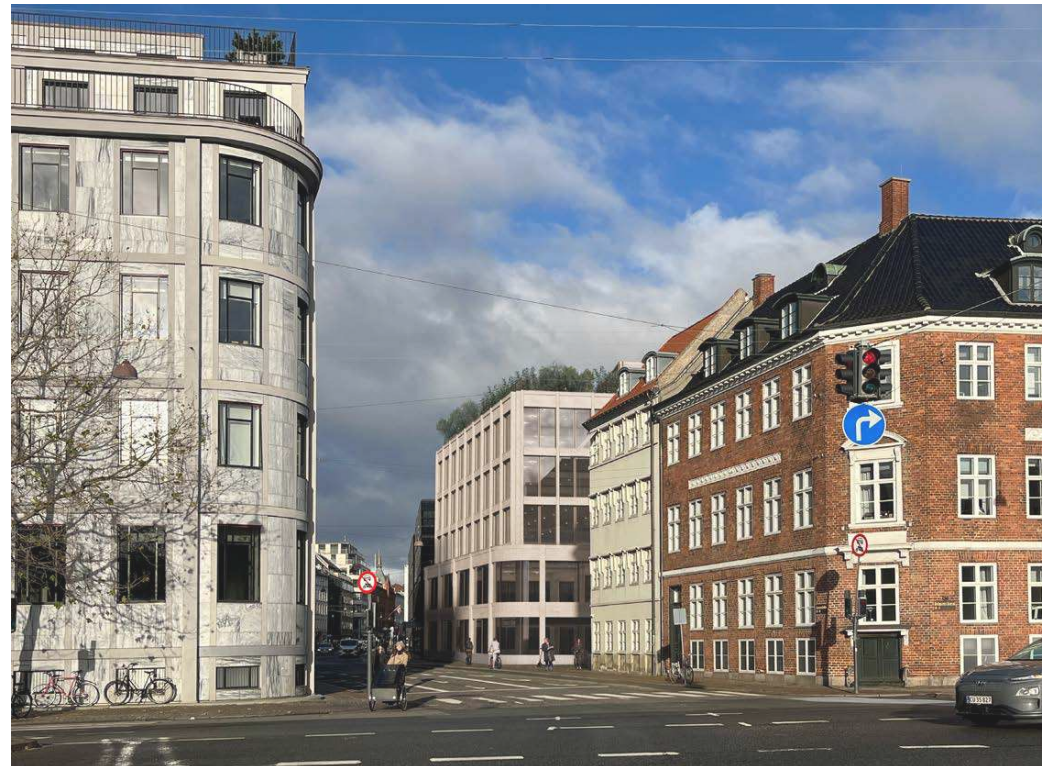
Bremerholm - kig fra Holmens Kanal - fremtidige forhold - visualisering

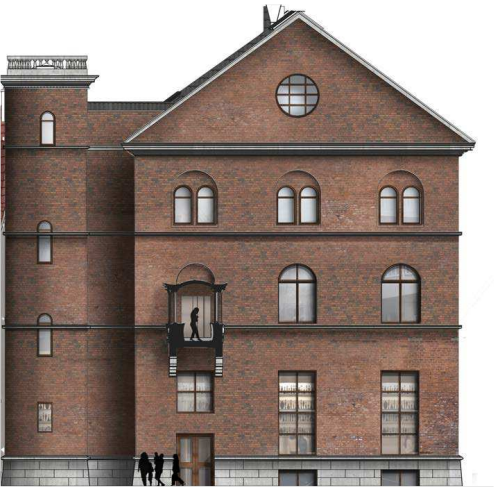
Laksegade 11 - facade h - lokalplan 579 Laksegade øst

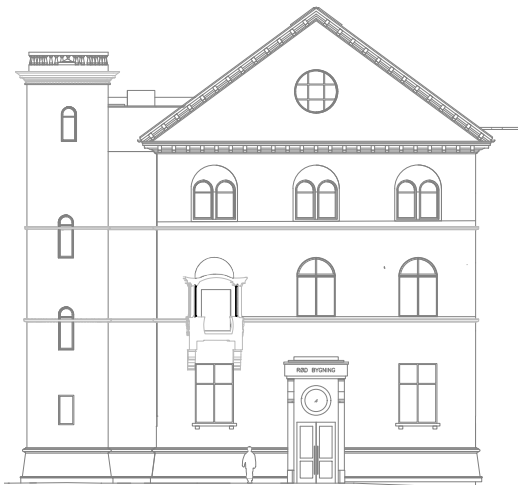
Laksegade 11 - forslag til facade mod Laksegade

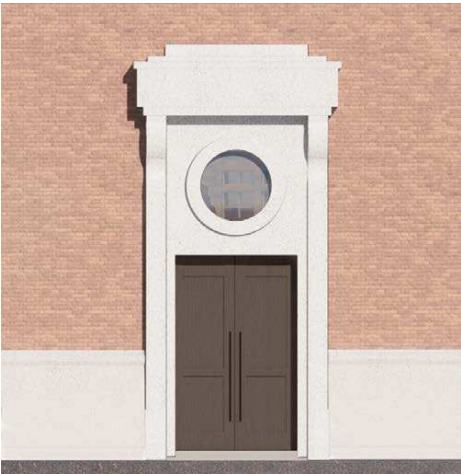
Laksegade 11 - forslag til nyt indgangsparti
