Københavns Kommune

# Artillerivej ved Hekla Park

Foranalyse

LINQ

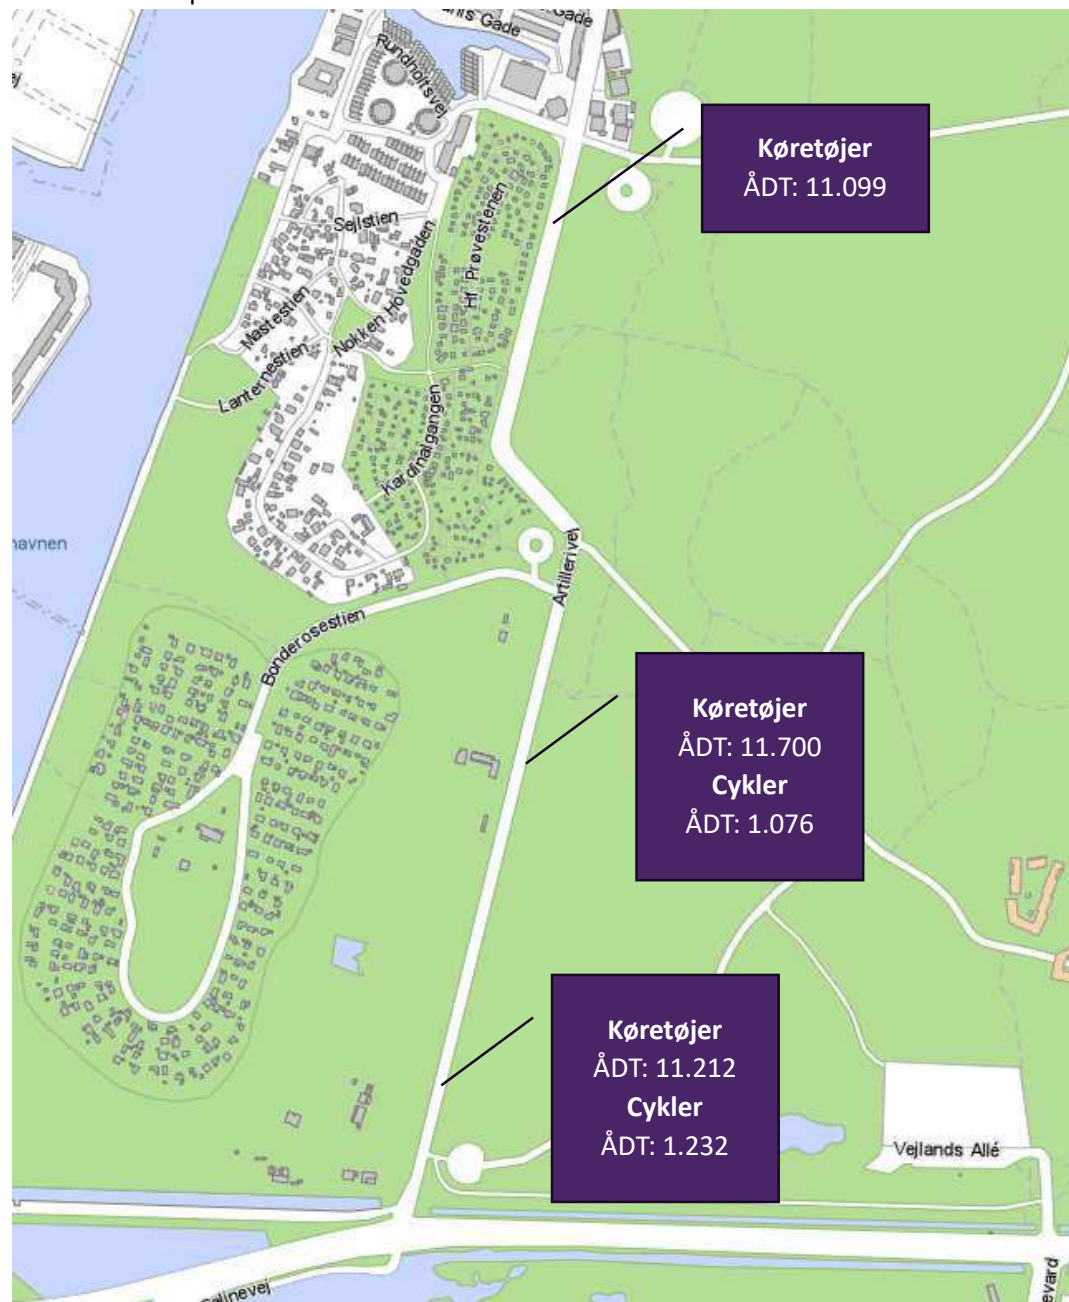
Der er udført tre maskinelle tællinger af trafikken i to uger i 2024. Tællesnit og tilhørende resultat er vist på kortet nedenfor.

Figur 2: Trafiktællinger på Artillerivej i oktober 2024.

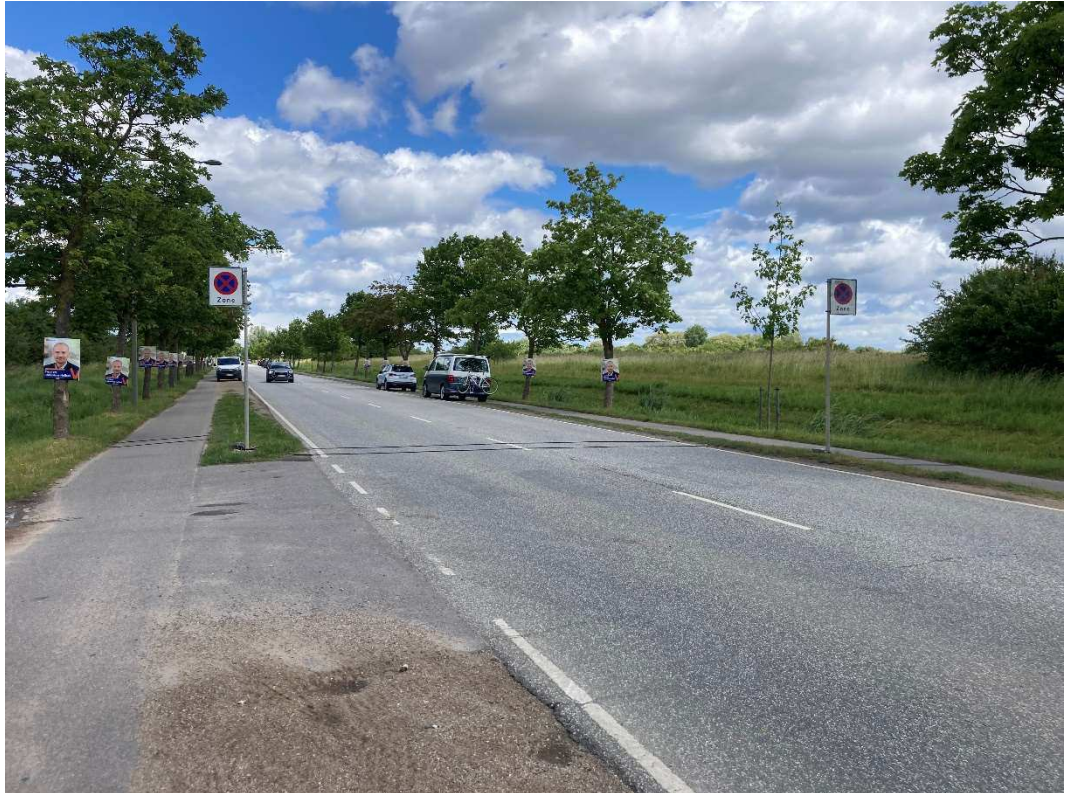
*Figur 3: Eksempel på en af de tre trafiktællinger fra foranalysen, udført med slanger spændt ud over kørebanen. I øvrigt ses parkerede biler, lige inden for standsningsforbudszonen.*

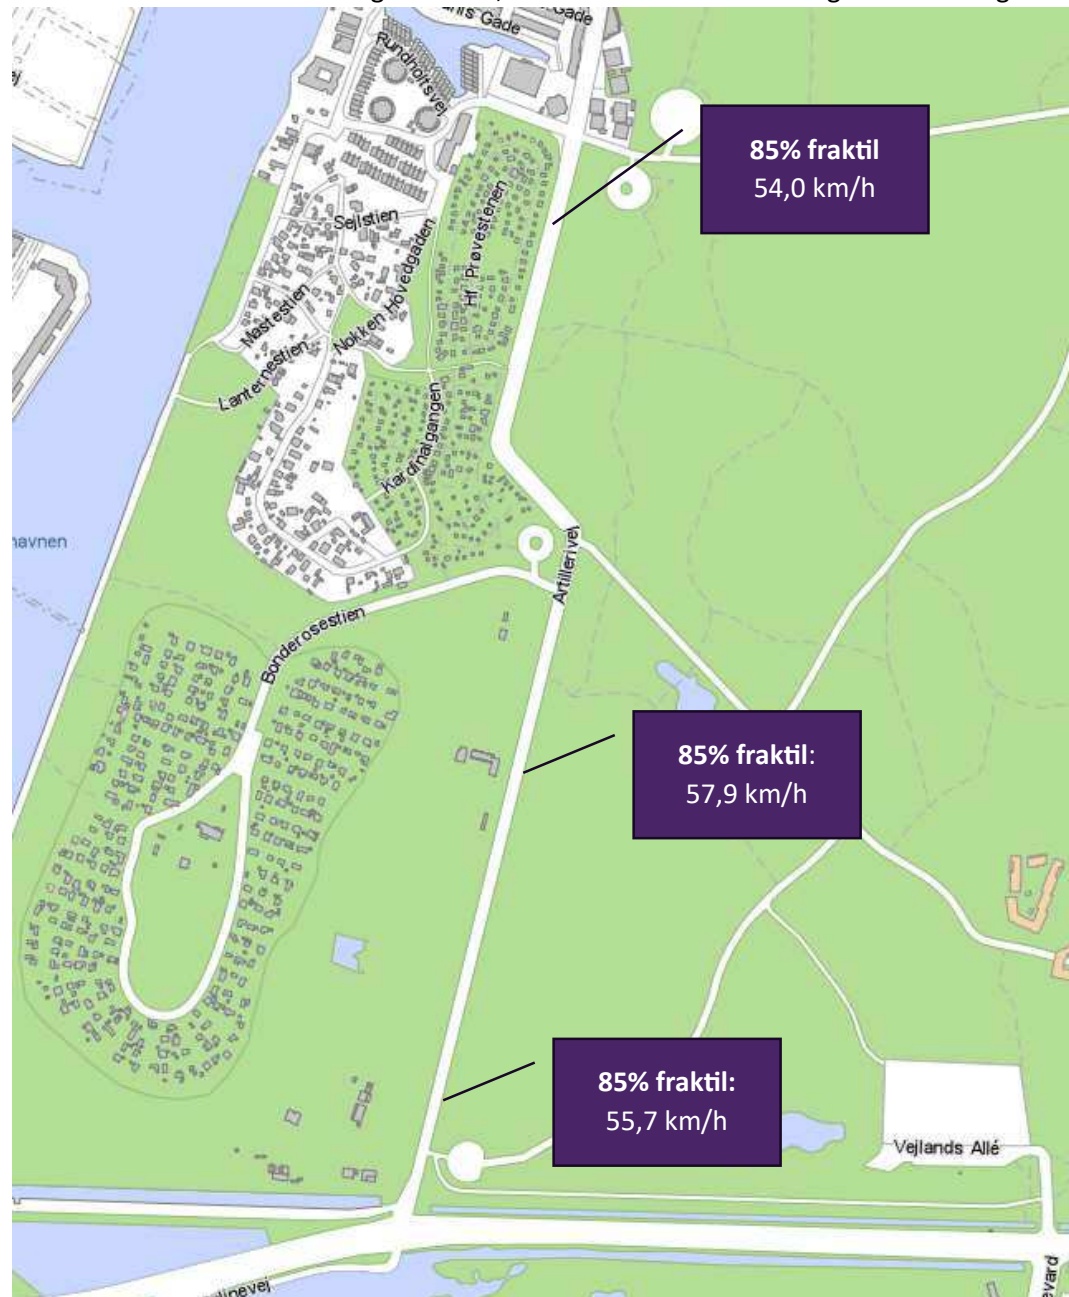
Samtidig med trafiktællingerne er der udført hastighedsmålinger af køretøjerne på Artillerivej. På figuren nedenfor er 85% fraktilerne angivet. Dette er den hastighed, som 85% af trafikken kører langsommere end, mens 15% kører hurtigere. Det bruges ofte som en indikator for den øvre grænse for, hvad der anses for sikker og normal hastighed.

Ved alle tre tællesnit ses det, at 85% fraktilen er højere end den tilladte hastighed på strækningen.

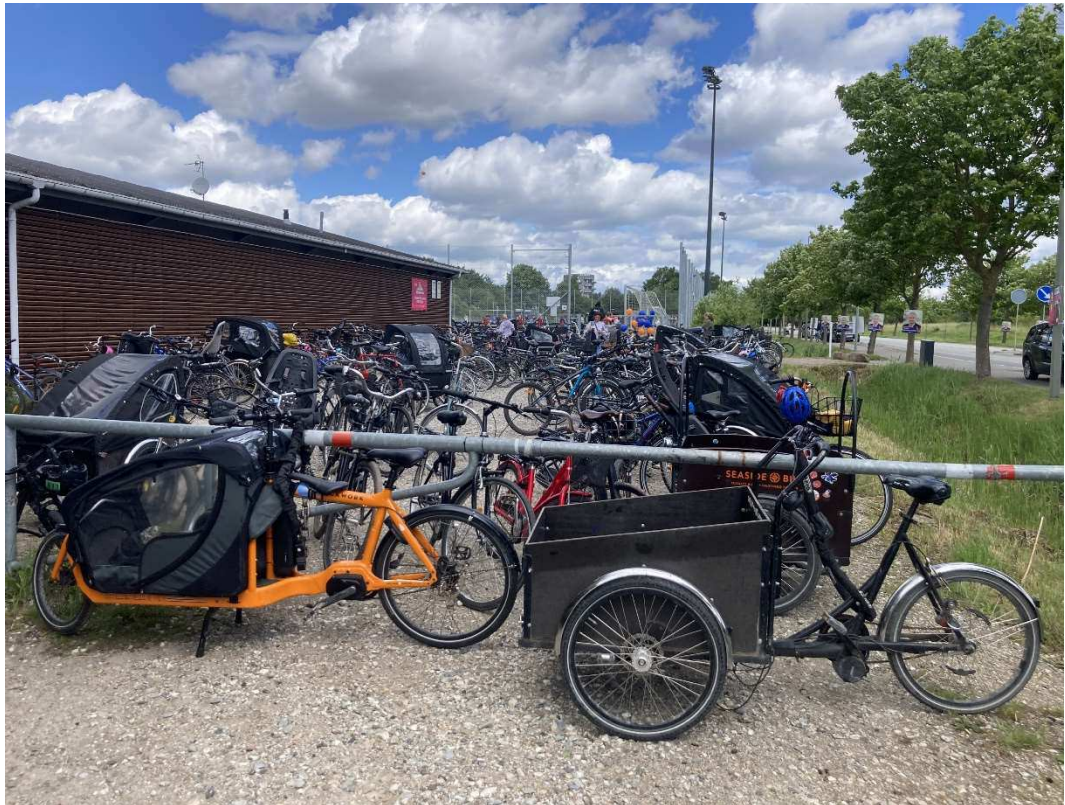
Figur 6: En fuldt udnyttet cykelparkering på grusarealet foran boldklubben

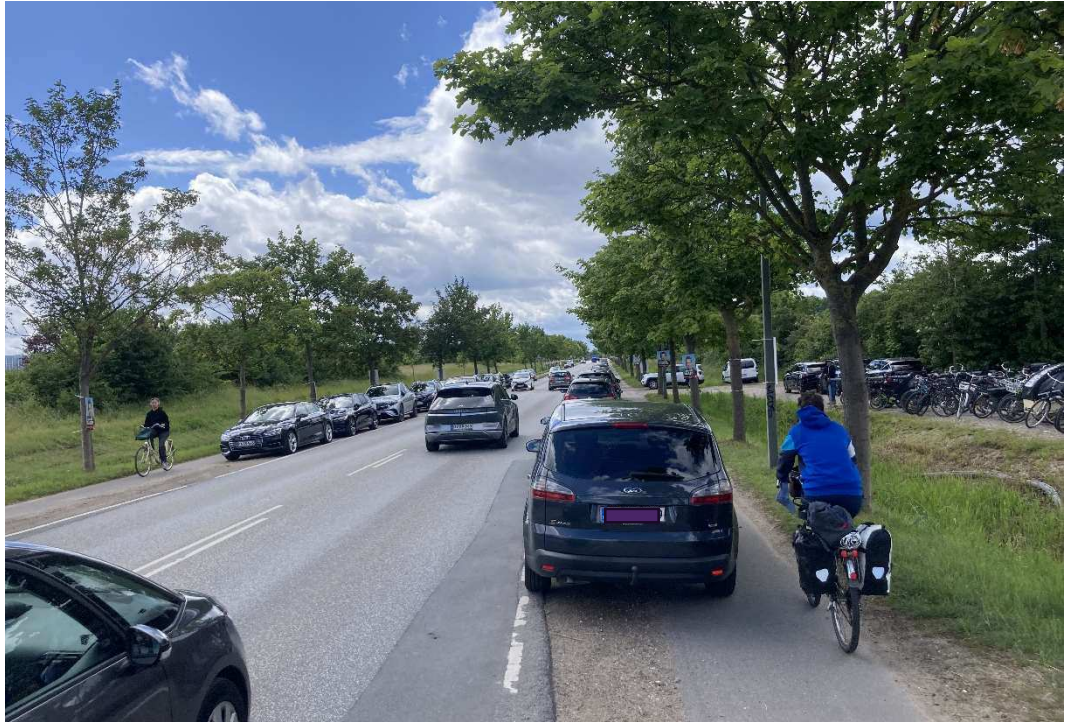
Figur 7: Eksempel på cyklist der kører på den resterende del af cykelstien mellem parkerede biler og græsribatten

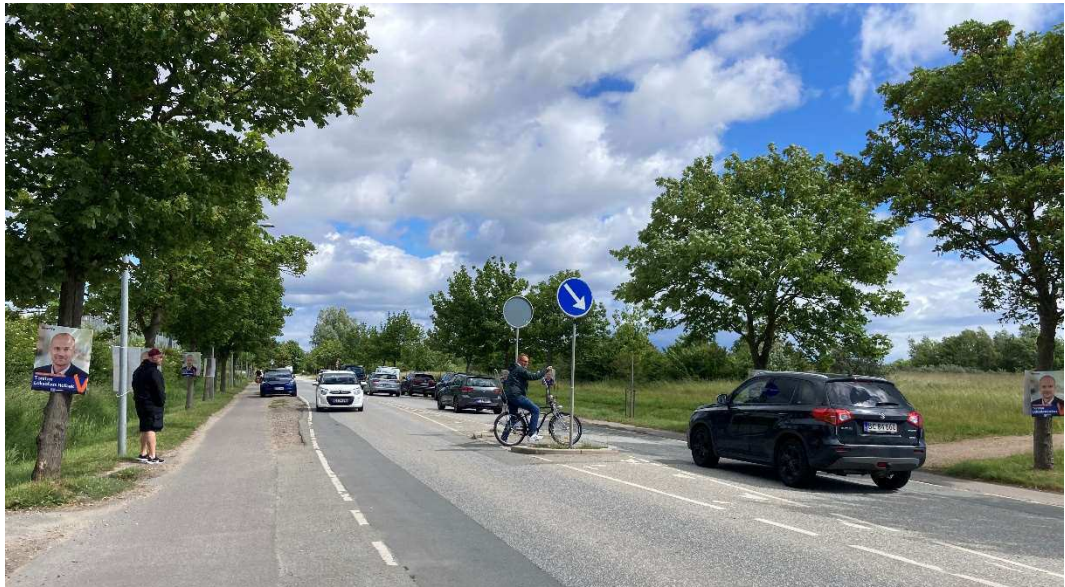
Figur 8: Eksempel på krydsende cyklister ved den to meter brede krydsningshelle

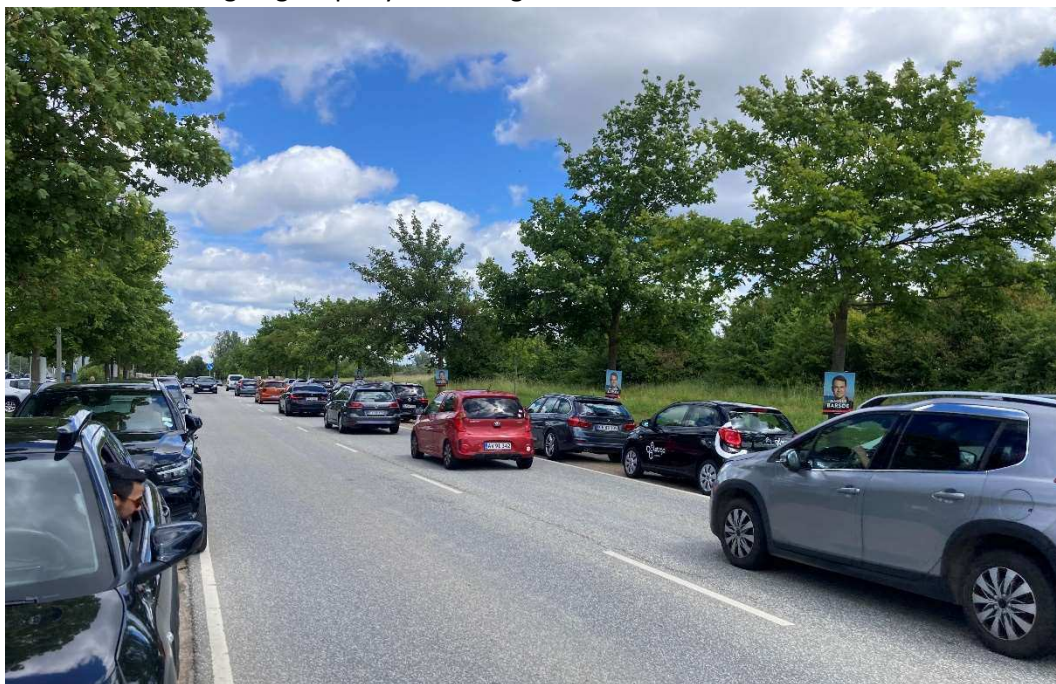
Figur 9: Eksempel på omfanget af ulovlig parkering langs med Artillerivej, ud for Hekla Park

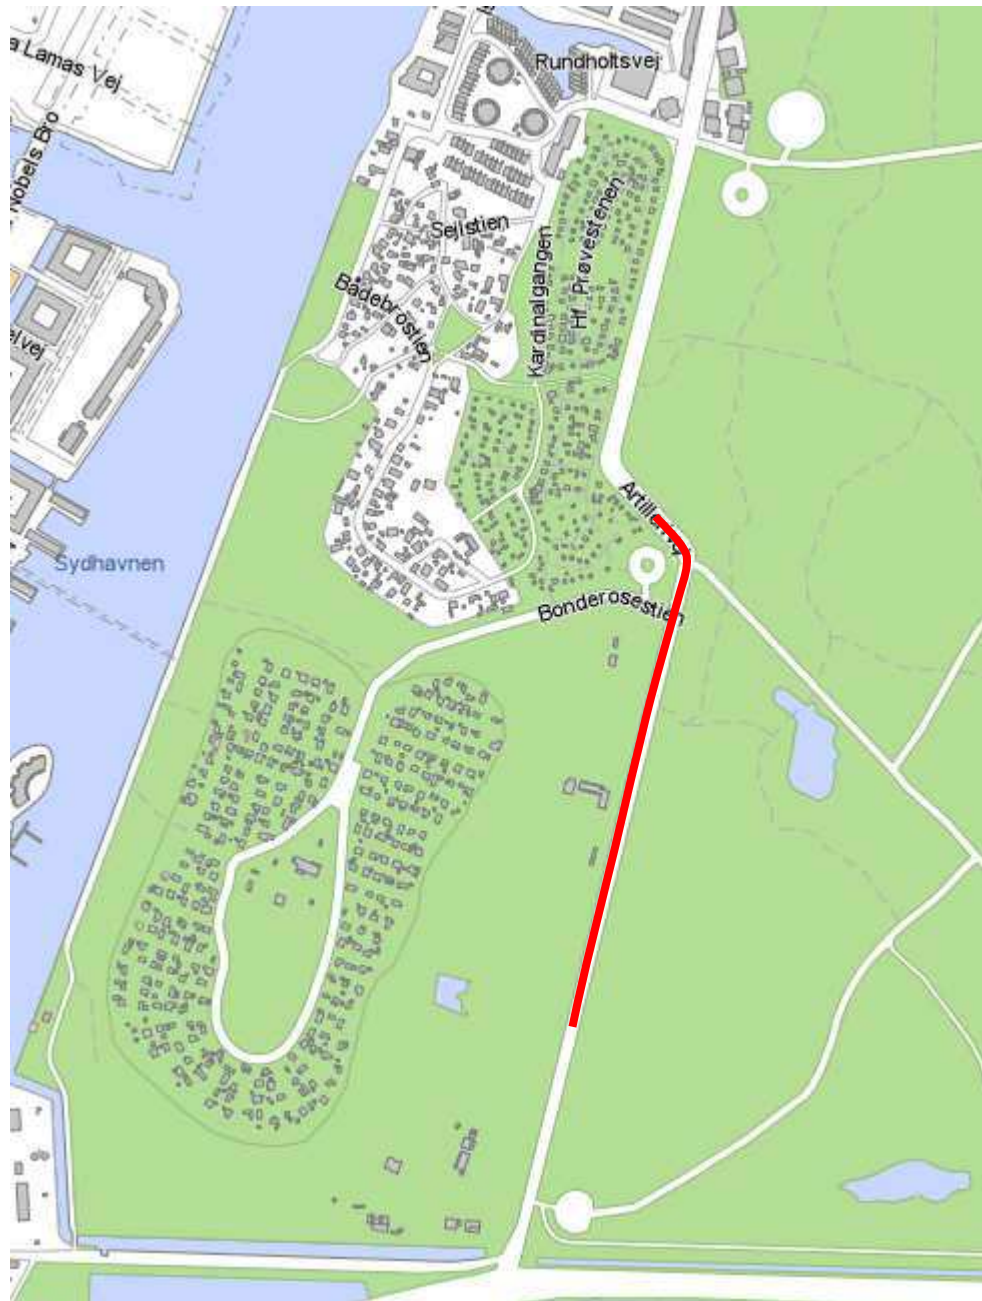
Figur 11: Rød streg angiver udstrækningen af den eksisterende standsningsforbudszone.

På Artillerivej er der på delstrækningen ud for boldklubben og nytehaverne etableret en standsningsforbudszone. Denne vurderes at have til formål at undgå den uønskede standsning og parkering ved boldklubben. Samtidig er det ulovligt at parkere sit køretøj helt eller delvist i skillerabatten, inden for byzonen.

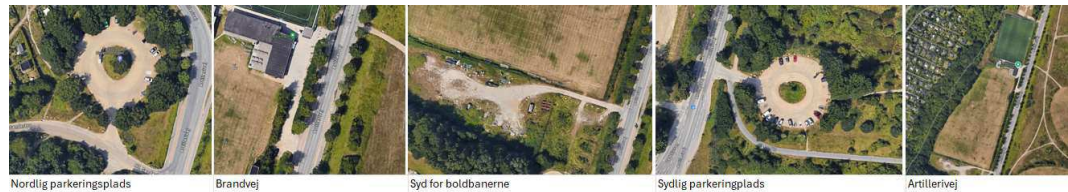
Figur 12: Oversigt over de fem parkeringsarealer.

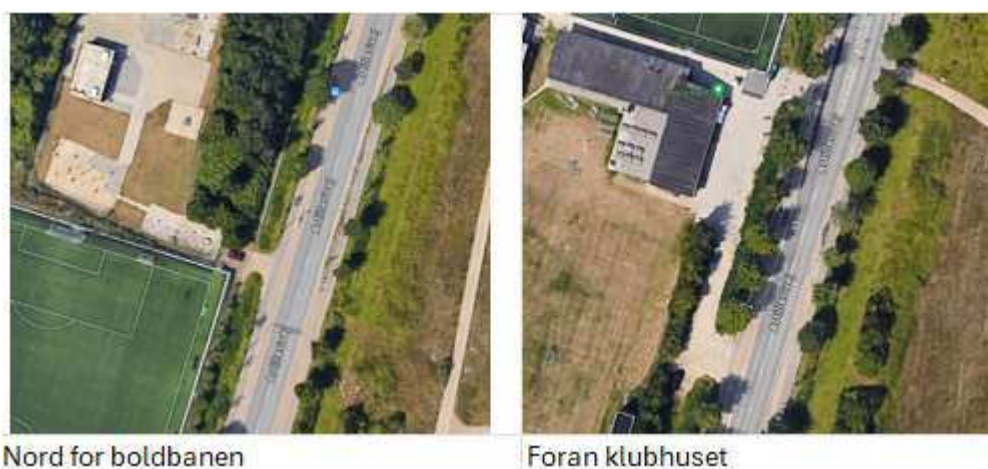
Figur 14: Oversigt over antallet af parkerede cykler fra klokken 10-12 på en stævnedag (Hekla-dag 2024).

Registreringen viser at der er et meget stort parkeringsbehov foran klubhuset. Mange cykler står uden for stativerne og der er potentiale for at udvide den eksisterende cykelparkering. Nord for boldbanen er der et mindre behov, men det kan være en opgradering for de besøgende at etablere en mere struktureret cykelparkering.

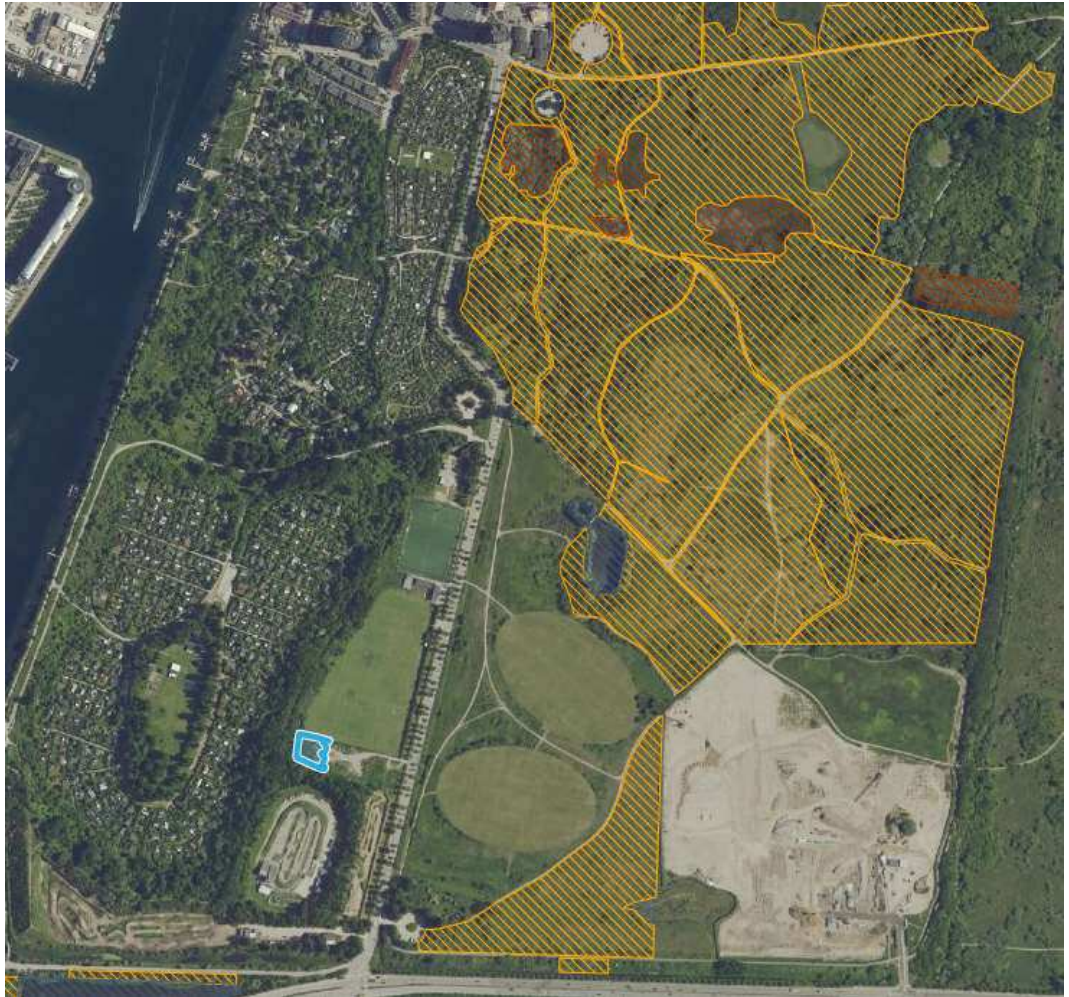
De beskyttede naturtyper langs Artillerivej er primært placeret på den østlige side af vejen.

Figur 17: Oversigtskort over beskyttet natur omkring Artillerivej (orange skravering og blå linje)

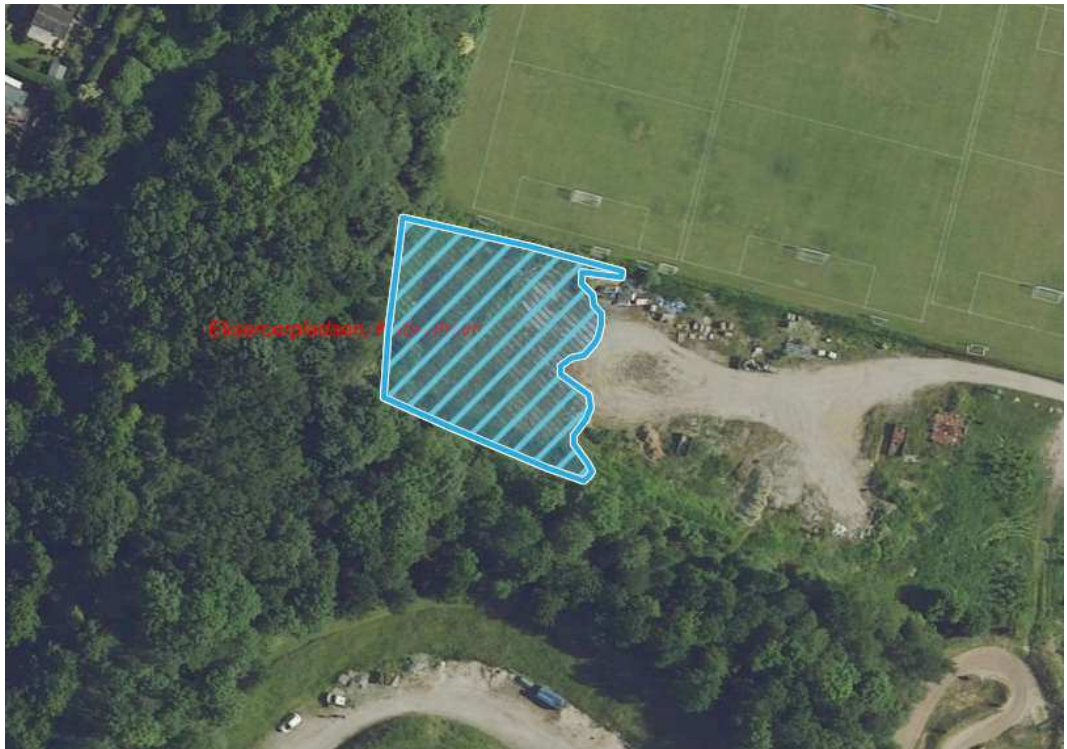
Vest for Artillerivej ligger den § 3-beskyttede sø, hvor der er planer om genopretning. Søen ligger op ad det areal der foreslås anvendt til fremtidigt parkeringsareal. Dette stiller krav til hvordan parkeringsarealet bliver udformet.

Figur 18: Kort over søen på ca. 1.400 m<sup>2</sup> der er en beskyttet naturtype efter naturbeskyttelseslovens §3. Søen er i dag delvist et grusareal.

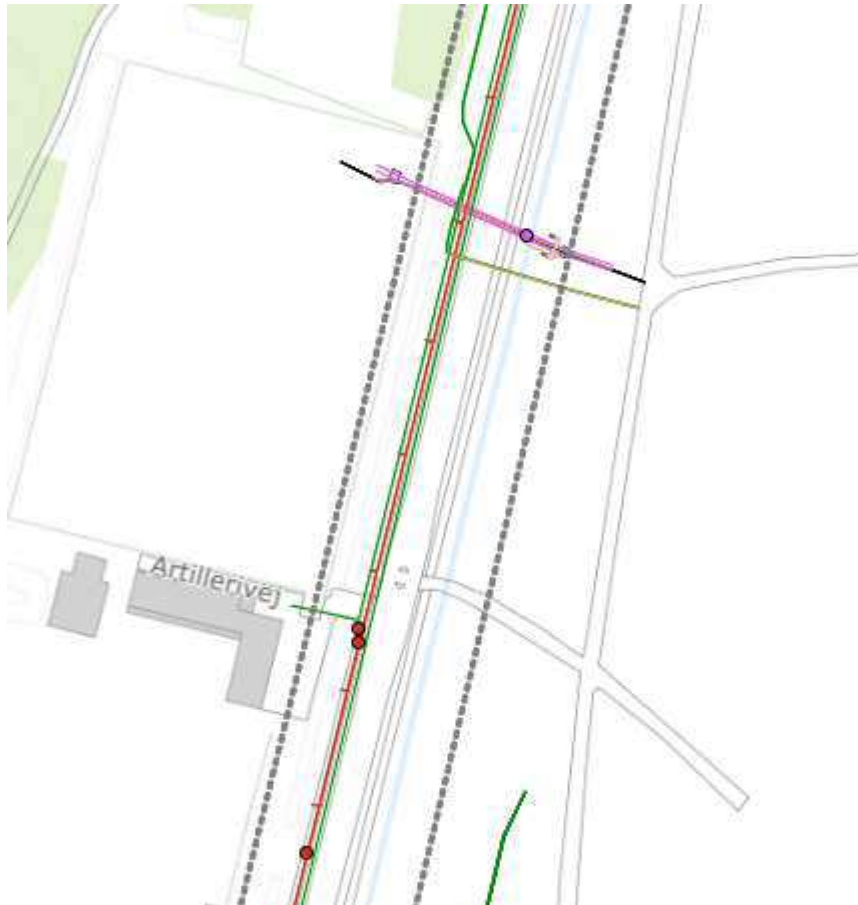
I forbindelse med udarbejdelse af foranalysen er der indhentet ledningsoplysninger for hele den analyserede strækning. Generelt er der ikke kollisioner mellem projektet og eksisterende ledninger, bortset fra mindre tilpasninger af el og telekommunikation ud for Hekla Park. På strækningen er der dog modtaget oplysninger om en fremtidig 132 kV ledning. Den er placeret i den vestlige side af Artillerivej under kørebanen, så der vil være en koordinering i forhold til denne, hvis der skal laves foranstaltninger på selve vejen.

Figur 20: Eksempel på omfanget af ledninger langs Artillerivej. Her et udsnit af et af to steder, hvor der er ledninger der krydser Artillerivej.

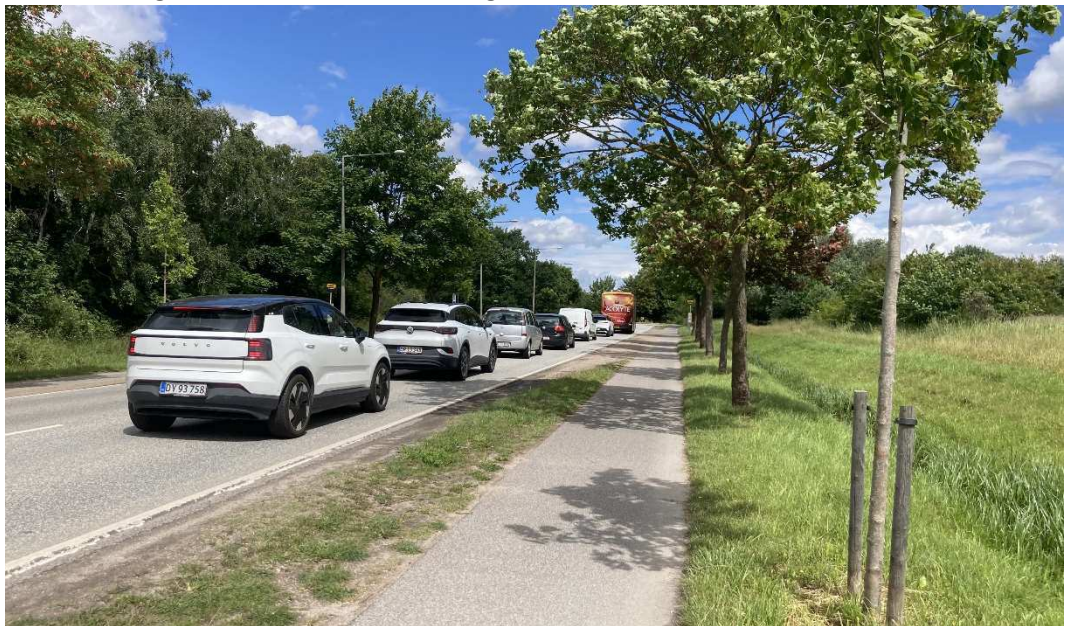
*Figur 22: Eksempel på situation hvor bussen standser ved stoppestedet i nordlig retning på Artillerivej. Dette skaber en kort kø bag bussen, og her foretager nogle bilister en overhaling af bussen, selv om stoppestedet ligger tæt på svingene og oversigten er forringet.*

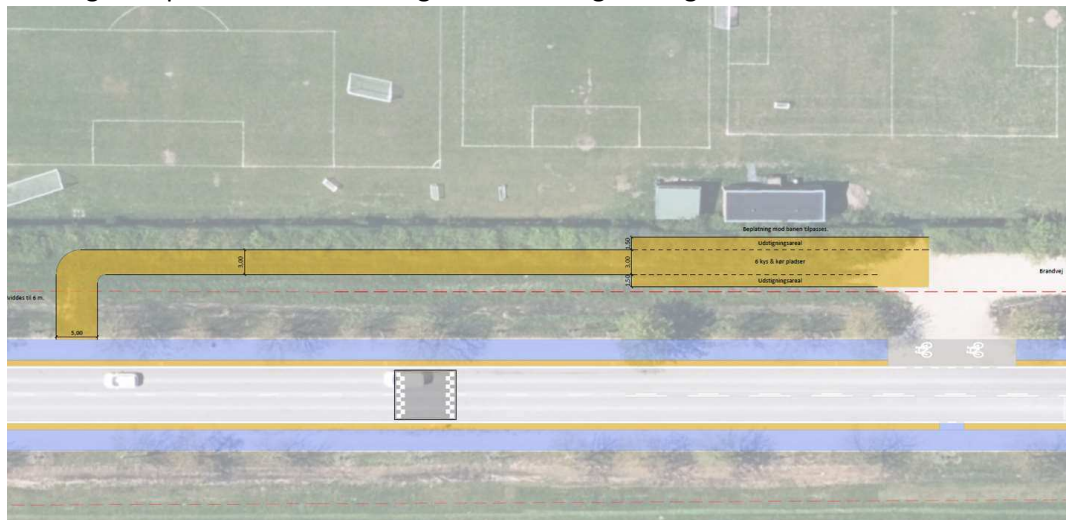
For at øge serviceniveauet og undgå ulovlig afsætning på Artillerivej, er det undersøgt om der kan indarbejdes et areal til Kys&Kør ved Hekla Park. Løsningen medfører ekstra ind- og udkørsel tæt på klubhuset og krydsningspunktet, hvilket gør området mindre overskueligt. Derudover vil der være et øget antal svingbevægelser og der vil være en ekstra udkørsel til Artillerivej, hvor oversigtsforholdene forringes af træerækken. Løsningen kræver desuden at der ryddes beplantning langs med boldbanen, hvorfor der skal søges dispensation for fredningen hvis løsningen vælges.

Figur 25: Kys&Kør ved boldklubben

Grundet de mange trafikale problemer en etablering af Kys&Kør vil medføre, er det valgt ikke at inkludere Kys&Kør i løsningskataloget. Al fremtidig parkering og afsætning henvises således til den nye parkeringsplads syd for boldbanerne.

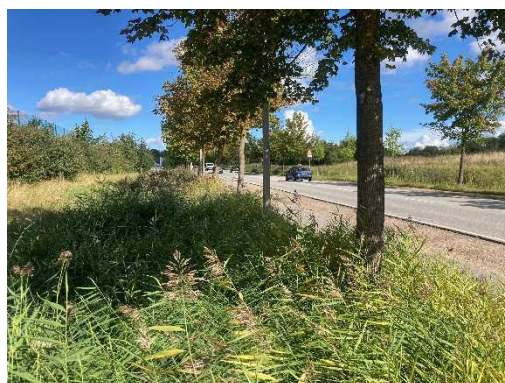
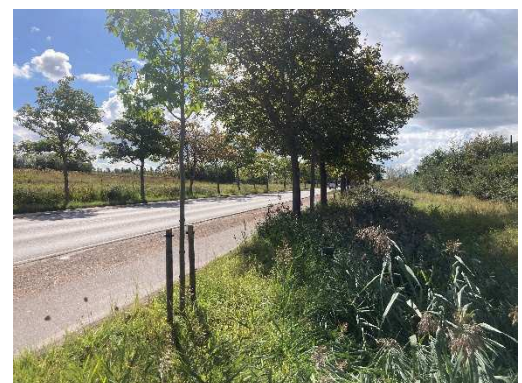
Figur 26: Begrænsede oversigtsforhold ved udkørsel fra Kys&Kør
