Københavns Kommune

# Bryggebroen

Foranalyse

LINQ

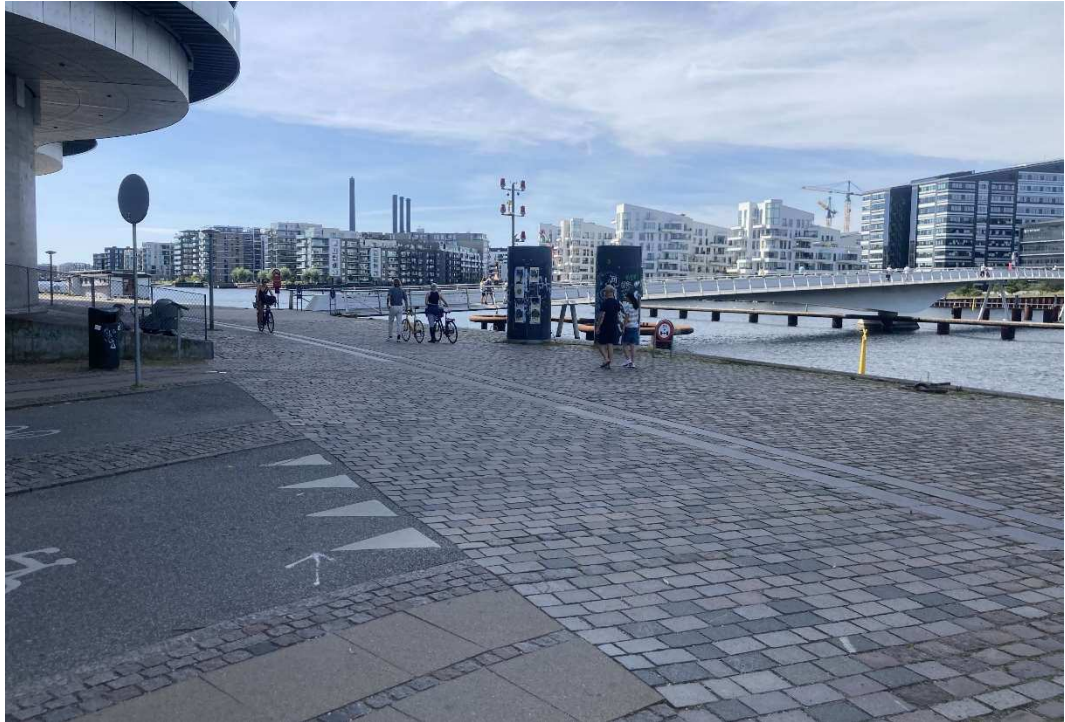
På havnefronten er der i dag en belægning bestående af kvadratiske granitfliser, kløvede brosten, savede og jetbrændte brosten samt bordursten i granit. De jævne belægningstyper er etableret for at tilgodese cyklisterne og give dem en mere jævn overflade at køre på. Bordurstensbåndene vurderes at være etableret for at tilgodese kørestolsbrugere, rollatorbrugere mv.

Figur 3: Foto af belægningen ved Bryggebroens landing.

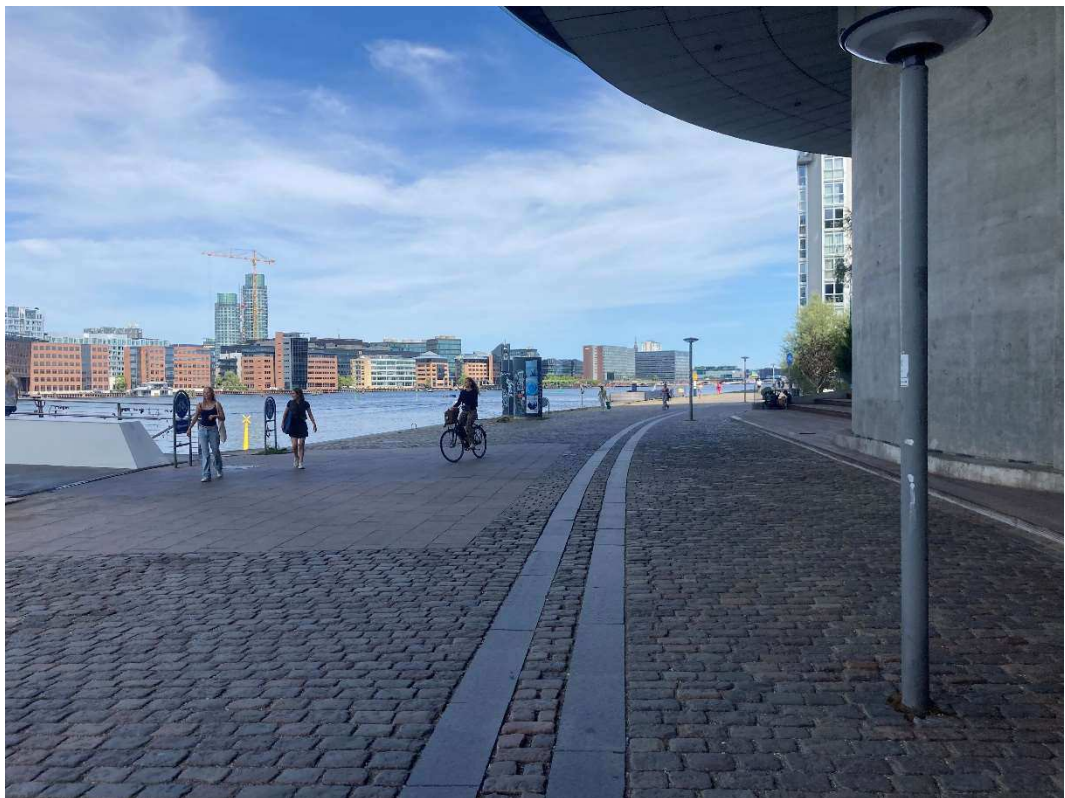
Figur 4: Foto af belægningen på Bryggebroens landing.

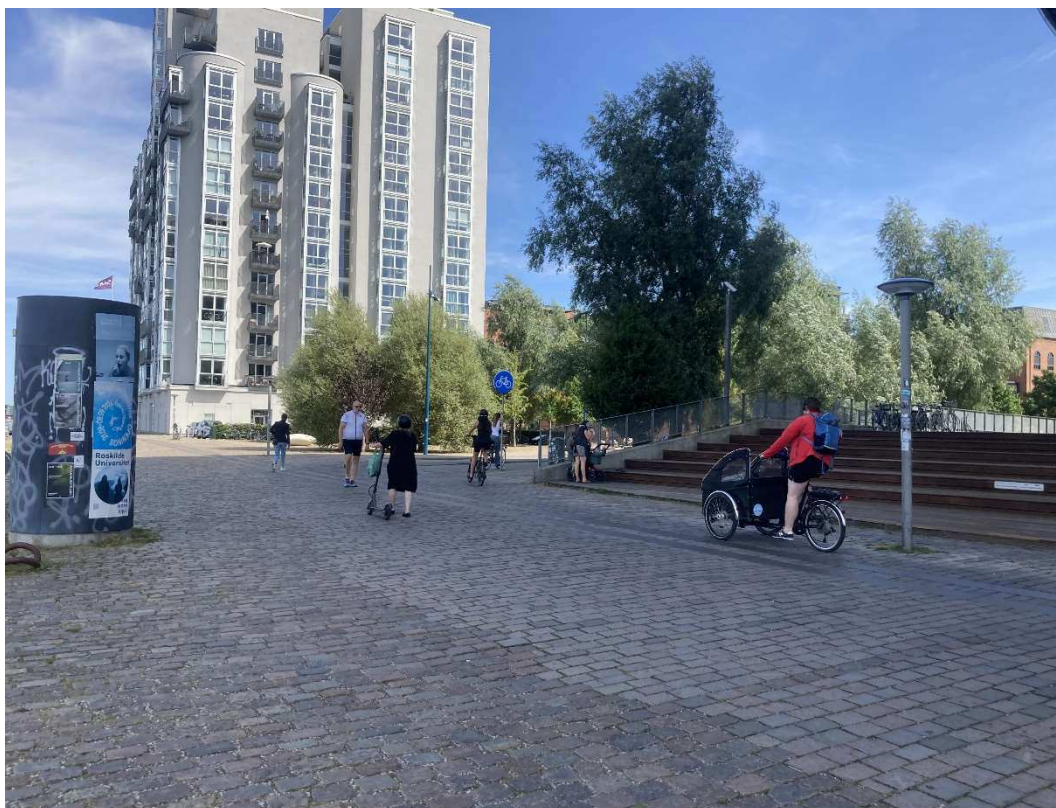
Figur 5: Foto af belægningen på Bryggebroens landing. På billedet ses forskellen på kløvede brosten og savede og jetbrændte brosten.

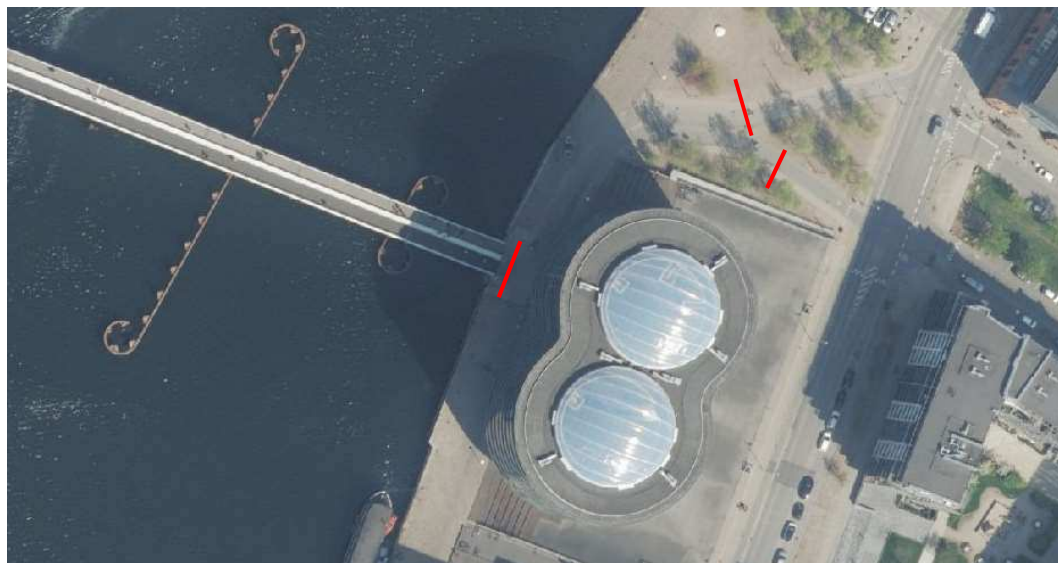
Figur 9: Illustration af tællesnit for de maskinelle tællinger (røde linjer), der blev udført over otte dage fra d. 21.-29. oktober i 2024.

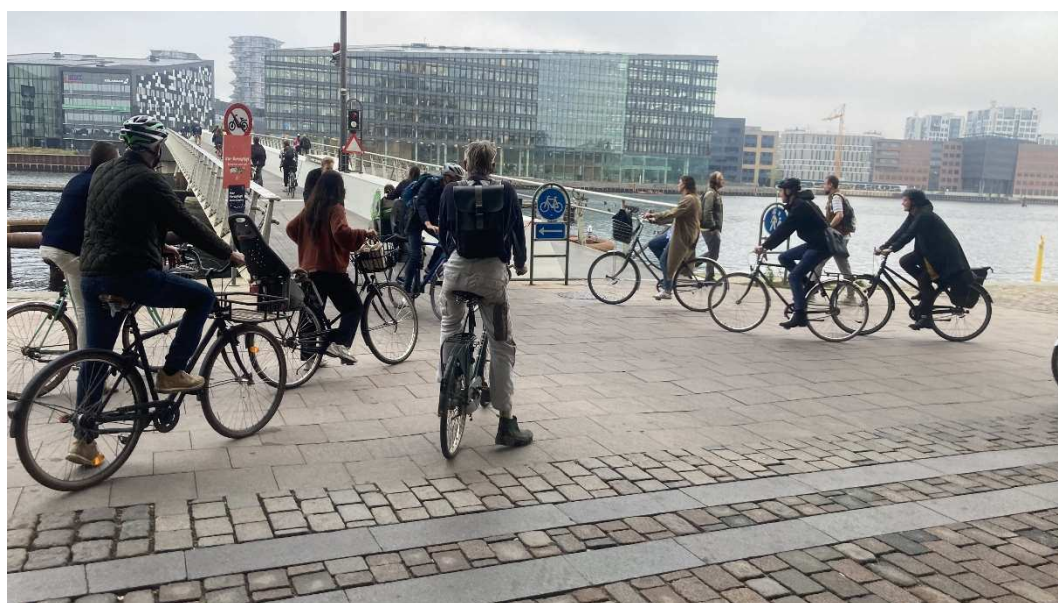
Figur 16: Situation fra den manuelle tælling i morgenspidstimen d. 18. september 2024. Cyklister fra syd holder tilbage for den kontinuerlige strøm af cyklister der kører mellem Bryggebroen og Axel Heides Gade.

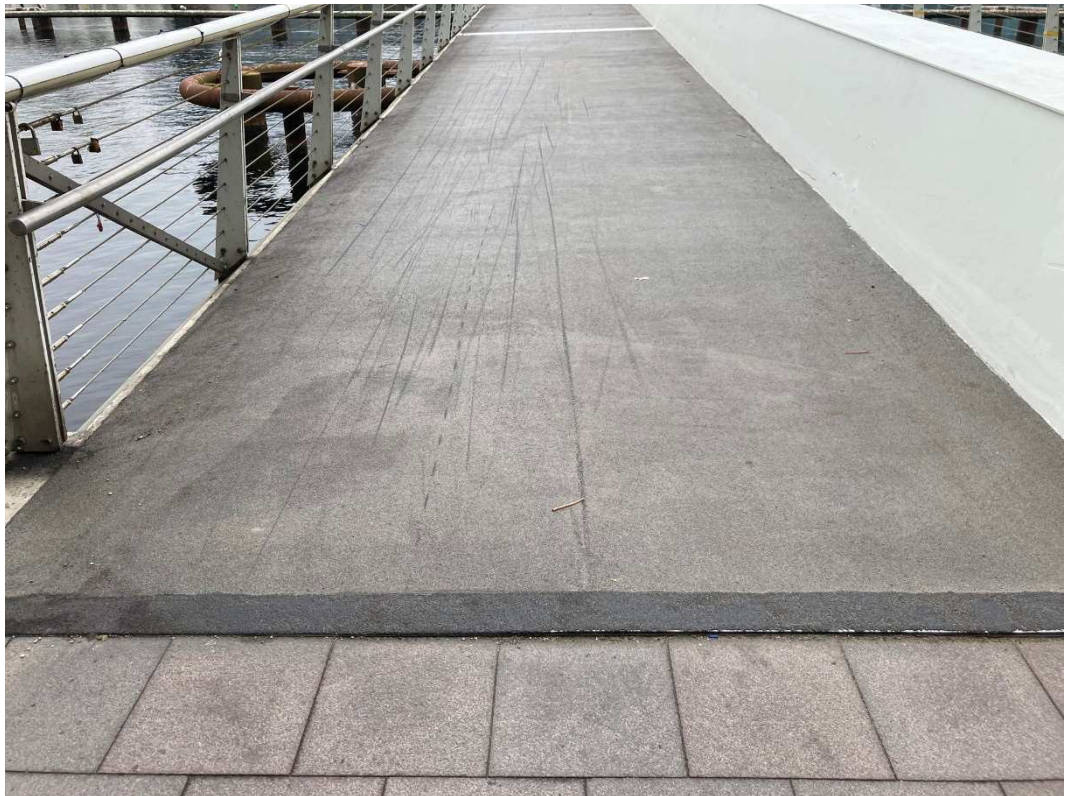
Figur 20: Foto af bremsespor på den nye belægning, der blev lagt på i sommerferien 2024.

Ved registreringen en hverdagsmorgen er situationen markant anderledes end normalsituationen. Her er cyklisterne i klart overtal, og afviklingen af trafikken foregår i høj grad på deres præmisser. Særligt strømmen af cyklister fra Bryggebroen mod Axel Heides Gade og omvendt, er dominerende. Cyklister der kommer fra syd som skalk over Bryggebroen, samt fodgængere der skal krydse strømmen af cyklister, skal finde et 'hul' i trafikstrømmen, for at de kan komme videre. For cyklisternes vedkommende betyder det, at mange cyklister 'tager chancer' for at komme ind i strømmen af øvrige cyklister. Dette resulterer ofte i situationer der kræver ekstra opmærksomhed fra cyklisterne, og medfører ofte at cyklister i østgående retning på Bryggebroen må bremse. På den sidste strækning af Bryggebroen er der et stort antal bremsespor der indikerer at der ofte er behov for også meget kraftige opbremsninger.

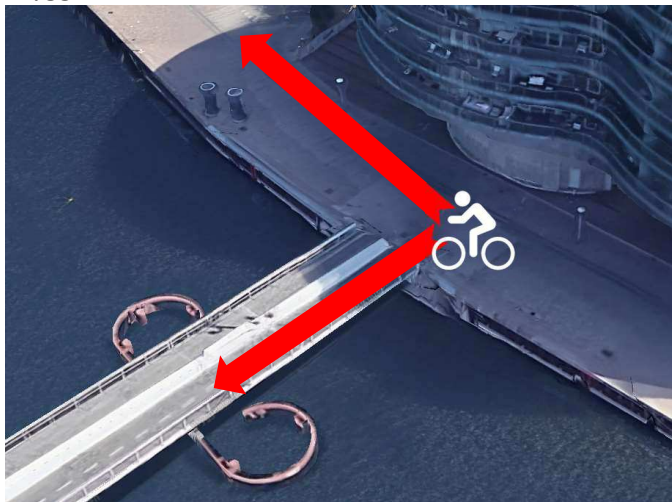
Figur 21: Illustration af ventende cyklisters oversigtsforhold.

Figur 21 viser at cyklister der venter på at komme ind i cyklistflowet, tydeligt kan se mod nord og vest. Cyklister skal visuelt afdække en vinkel på ca. 90 grader.

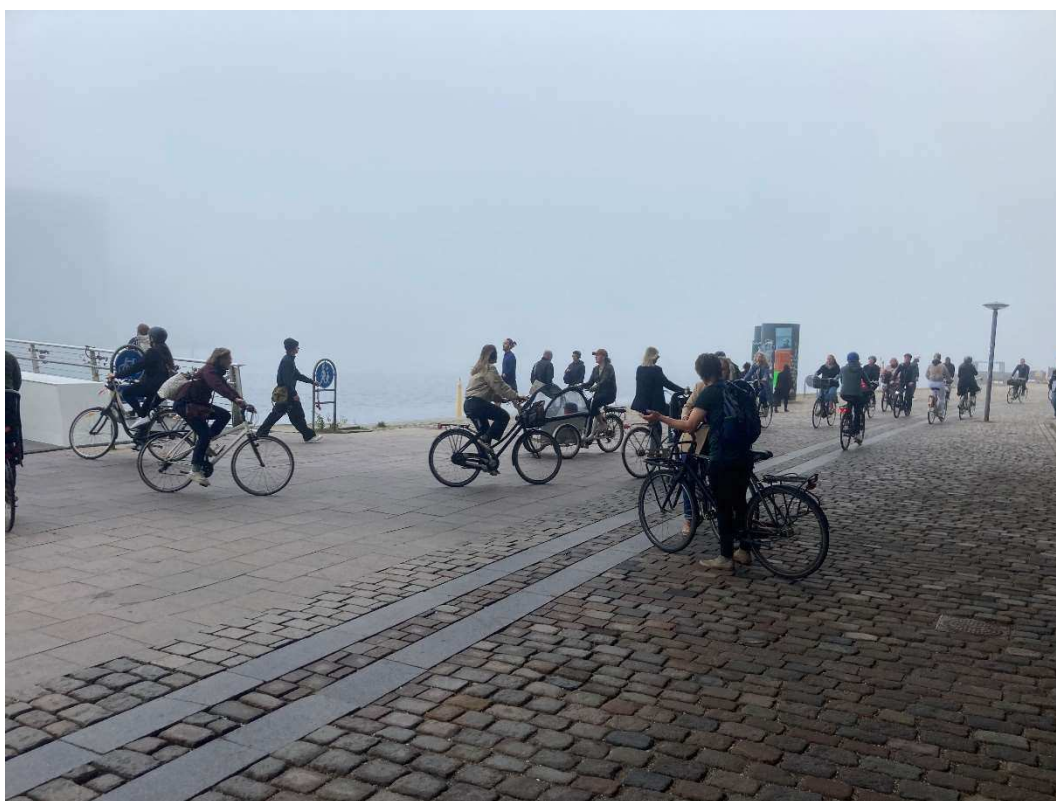
Figur 23: Foto af spidsbelastningssituation, hvor der er mange cyklister og fodgængere. Her er cyklisterne i stort overtal og trafikflowet foregår i høj grad på cyklisternes præmisser, selv om arealet er indrettet som en fællessti eller shared space.

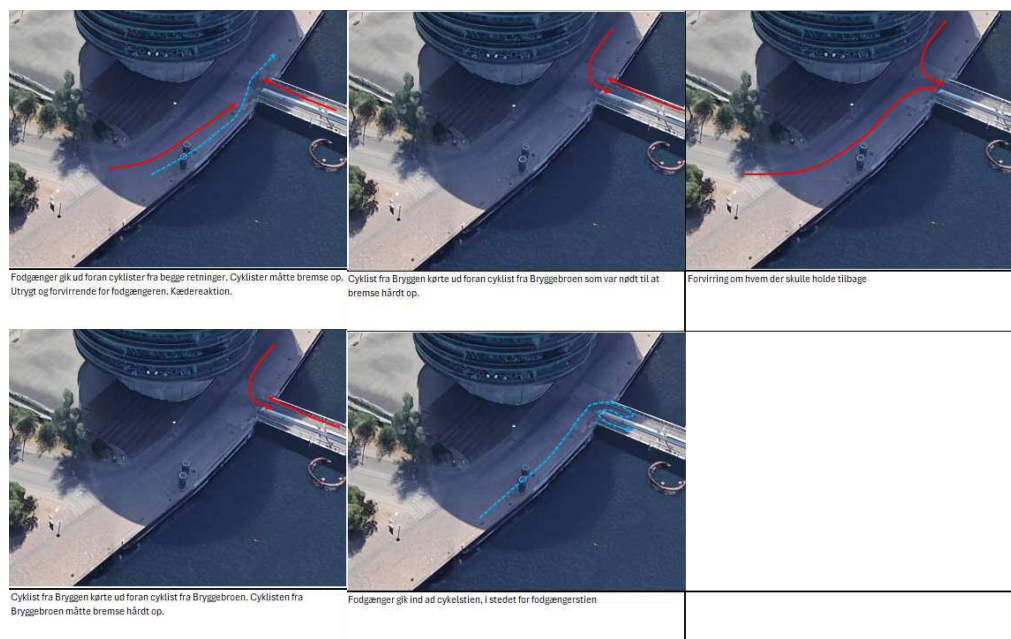
Figur 25: Fem observerede situationer hvor der opstod mulige konflikter mellem lette trafikanter, eller hvor trafikanter havde adfærd uden for normalen. Røde linjer er cyklister. Blå stiplede linjer er fodgængere.

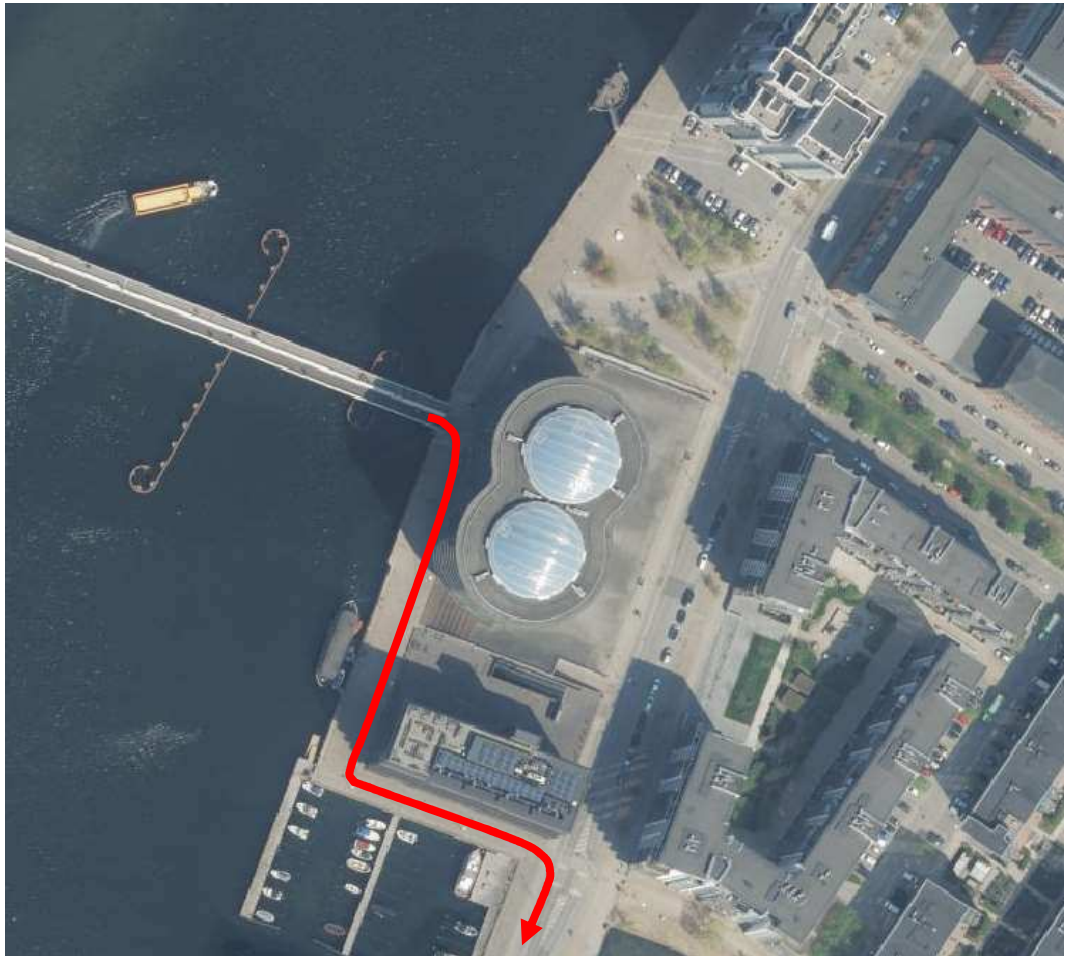
*Figur 26: Illustration af det rutevalg mange cyklister mellem Bryggebroen og Islands Brygge benytter.*

cyklister og fodgængere helst færdes på bordurstensbåndene. Dette medfører mange utrygge situationer; særligt for fodgængerne. Som det fremgår af afsnit 4.2.1 er der mange cyklister der hver dag kører på denne strækning, der ikke er indrettet til denne form for trafik.

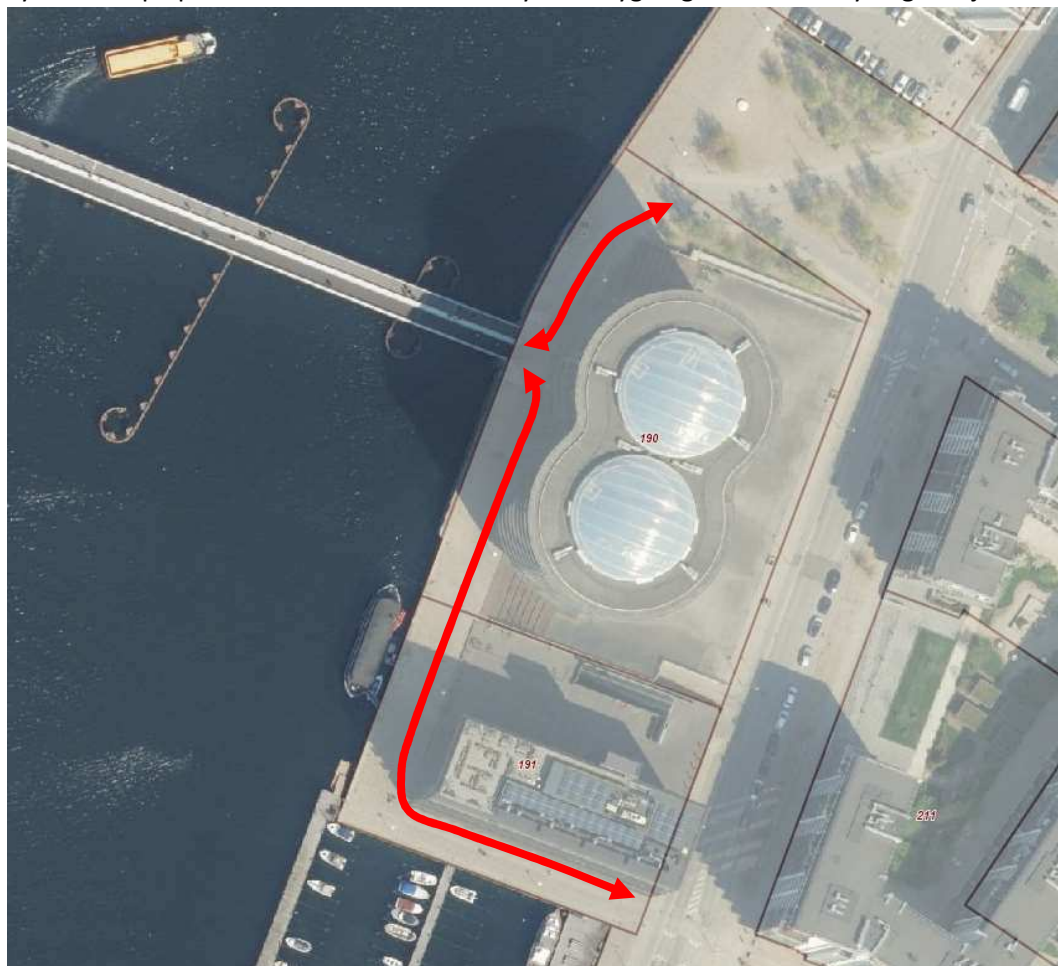
Figur 33: Oversigt over de matrikulære forhold omkring Bryggebroens landing (brune linjer). Det ses at broen lander på matrikel 190 og at sydgående cykeltrafik også færdes på matrikel 191. Røde linjer markerer flow af fodgængere og cyklister på privat matrikel.

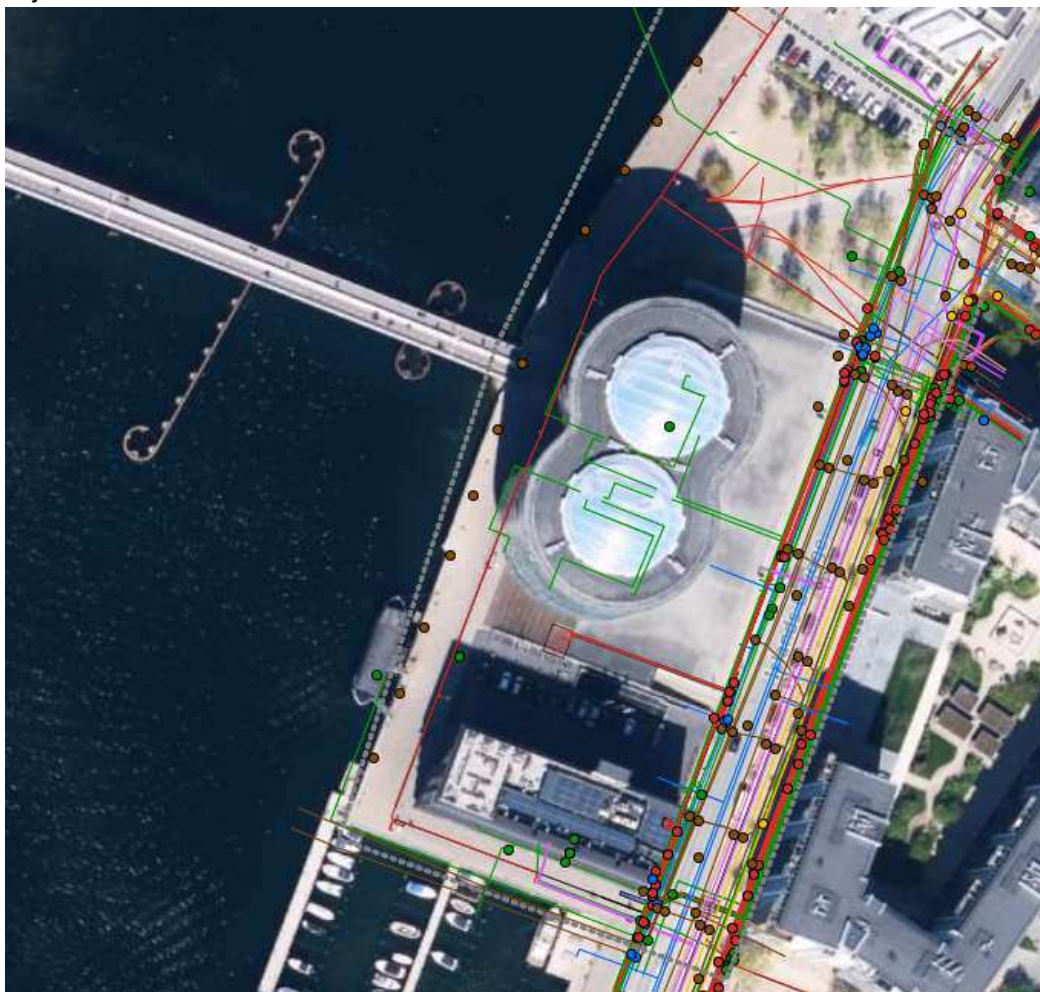
Figur 34: Illustration af omfanget af ledninger i området omkring Bryggebroen.

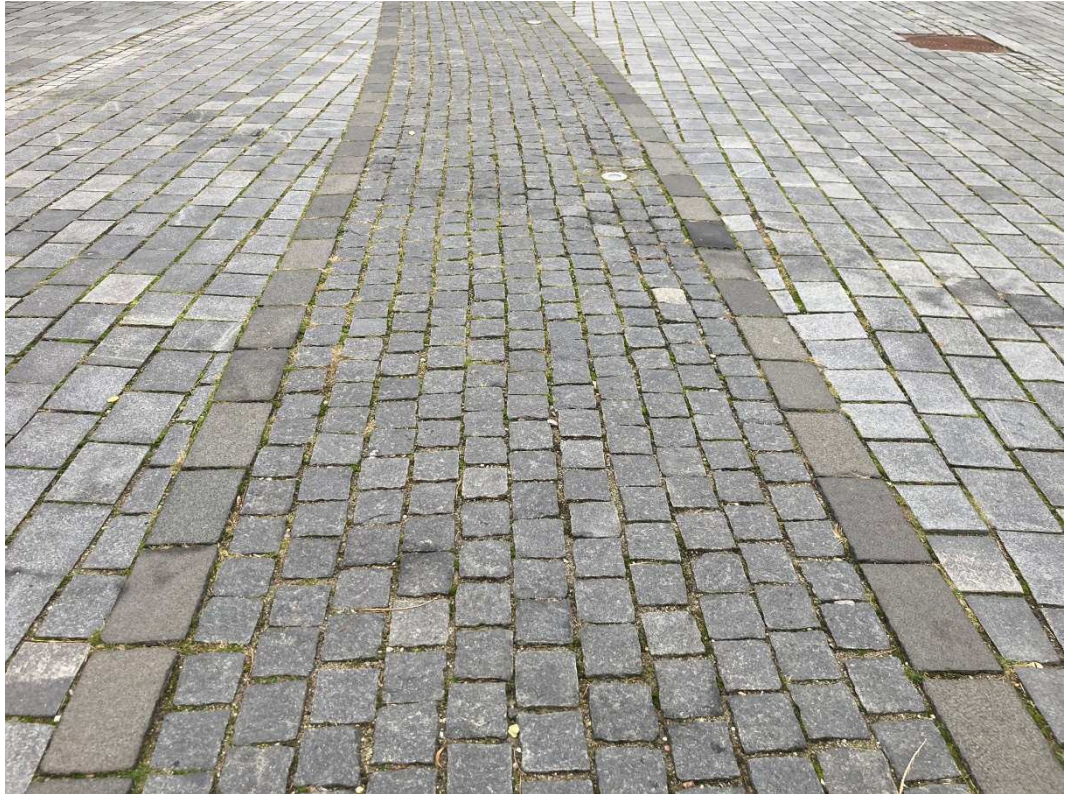
*Figur 40: Eksempel på at stenstørrelse og lille farveforskel kan give en tydelig forskel på belægningerne.*

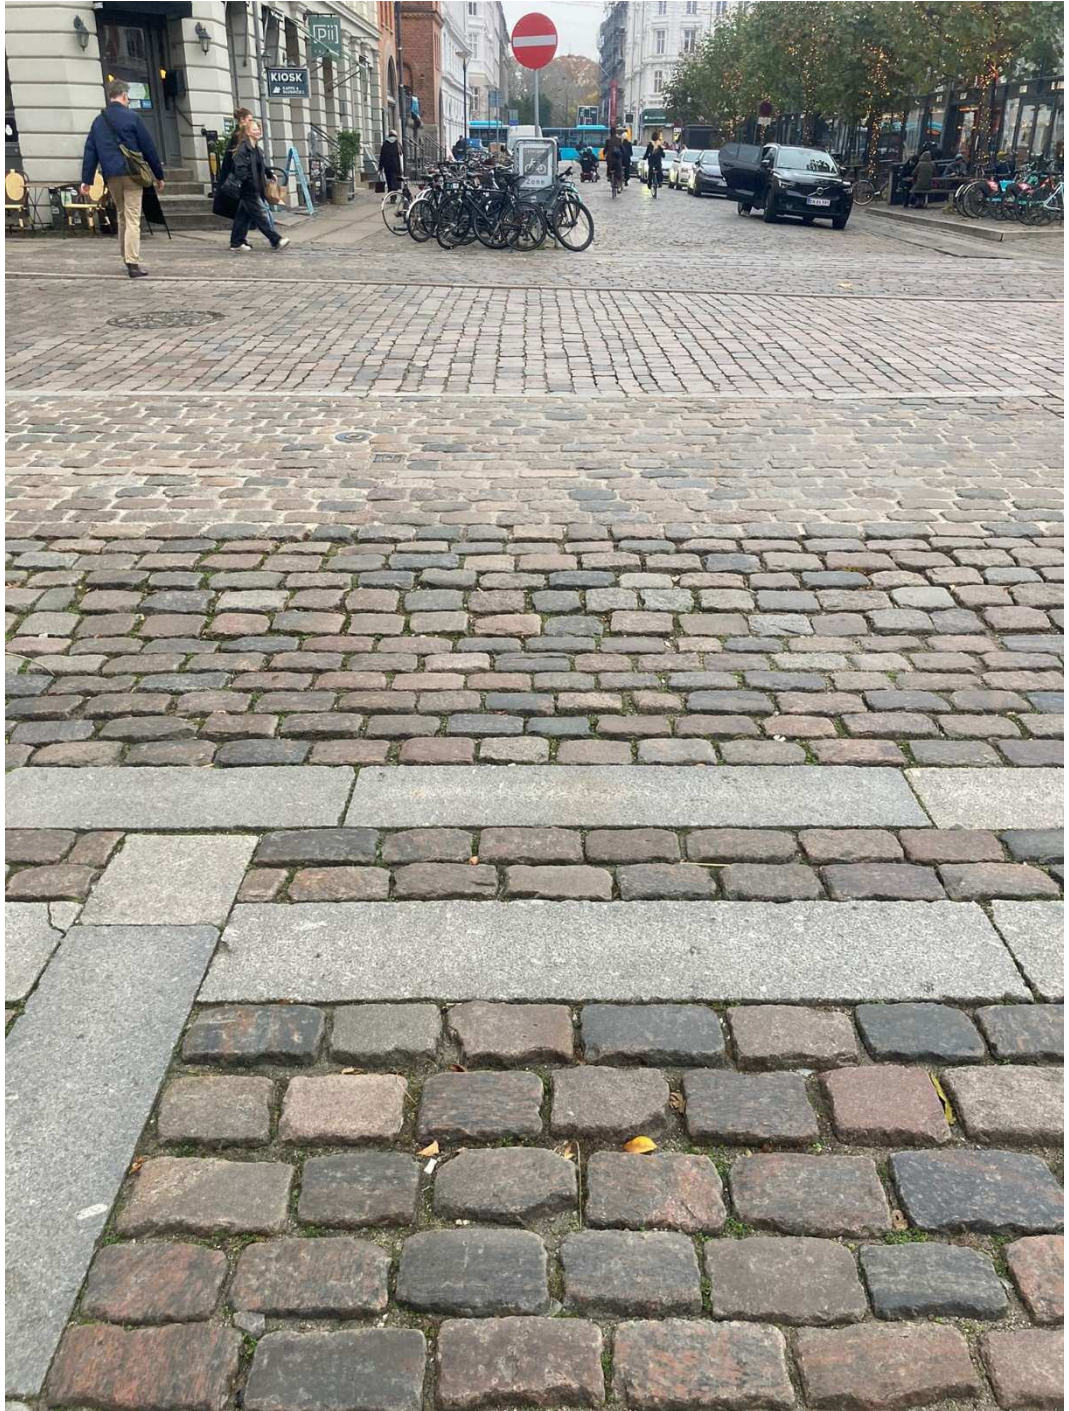
*Figur 43: Eksempel af mange forskelligartede belægninger. Belægningerne varierer i tekstur, fugestørrelse, farve, læggeretning mm. Fotoet illustrerer at man med granitmaterialer kan lave tydelig forskel på anvendelse. Fotoet er fra Israels Plads.*

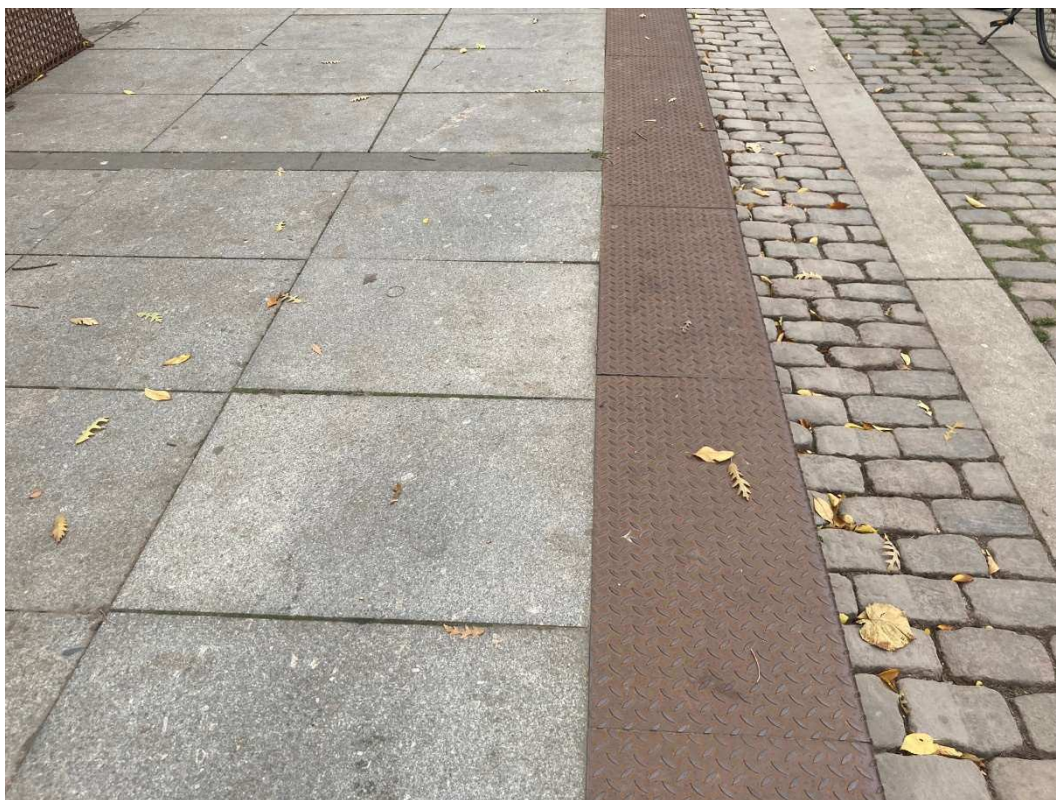
Figur 44: Eksempel på variation af belægninger med elementer i støbejern, der med fordel kan anvendes ved taktile elementer for blinde og svagtseende.

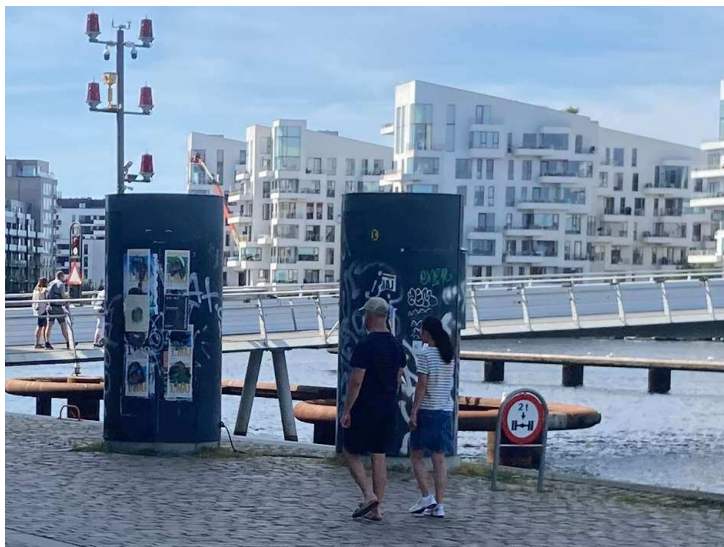
Figur 45: Foto af restriktionerne for akseltryk ved de to kontrolsøjler.

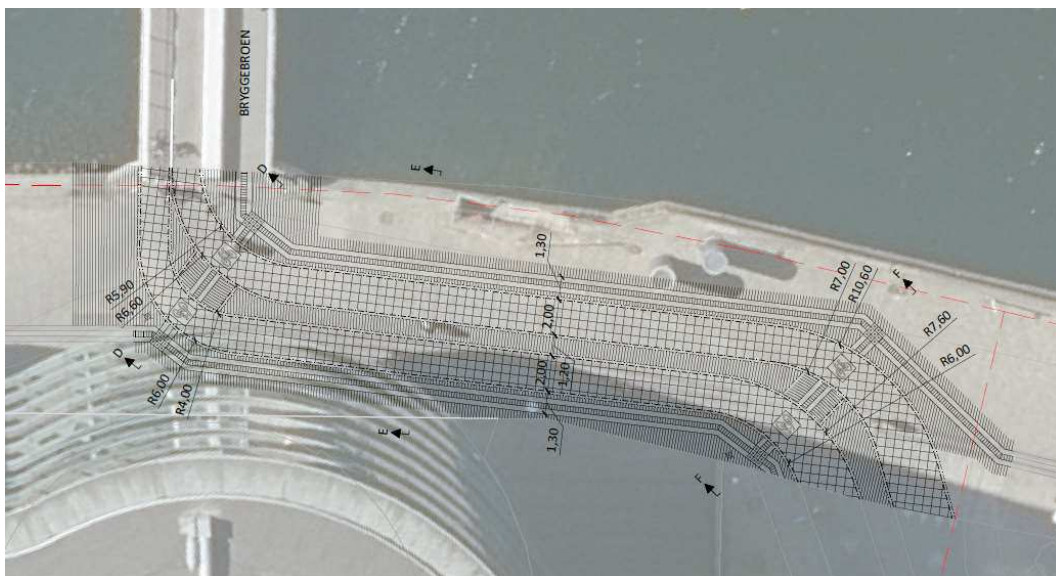
Figur 47: Udsnit af tegning I100374\_C07.1\_T1-1B\_L3300 der viser løsningsforslag 2.

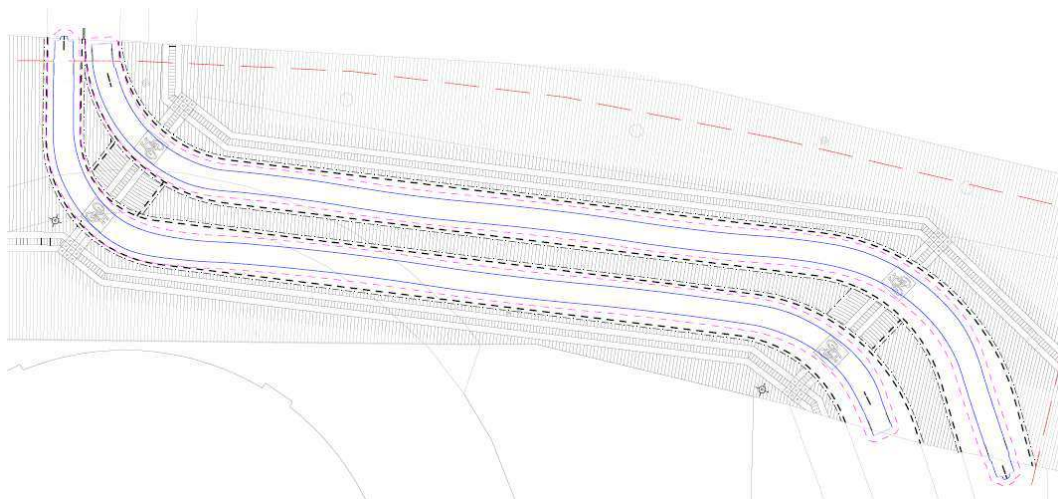
Figur 49: Illustration af efterprøvning af arealbehov for ladcykel for løsningsforslag 2. Magenta stiplede linje er arealbehovet inklusiv 30 cm sikkerhedstillæg

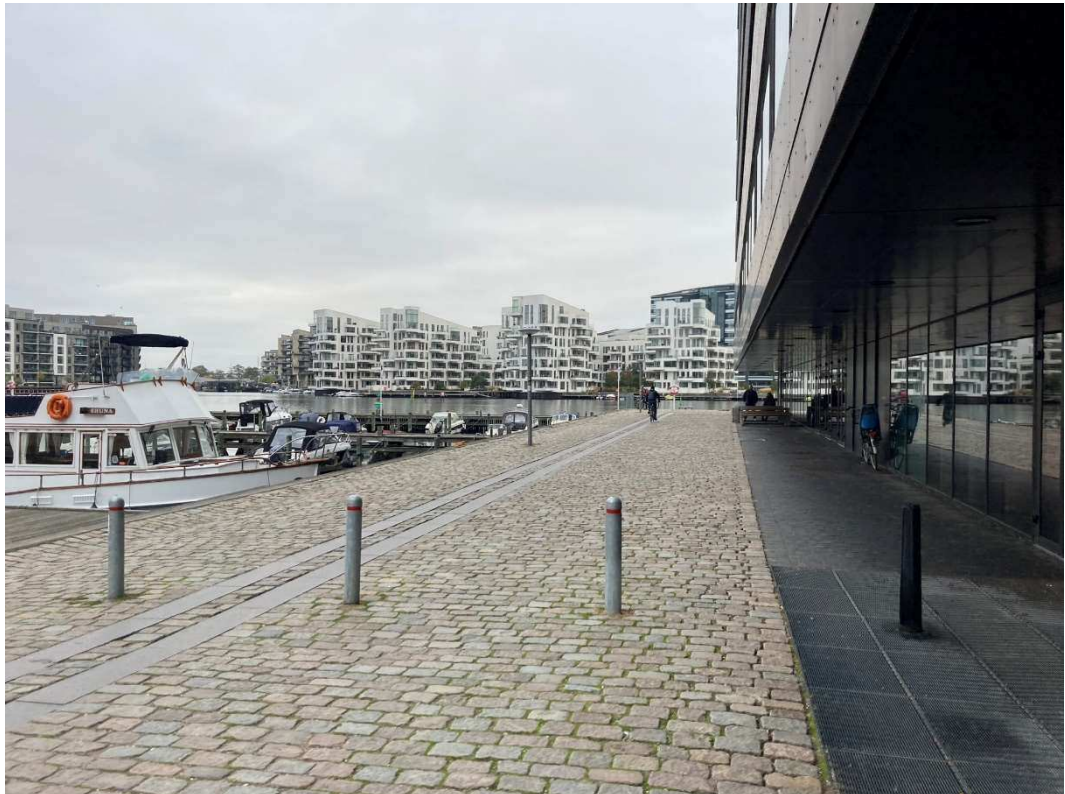
*Figur 54: Der kan eventuelt opsættes bomme der skal nudge cyklisterne til at følge den korrekte vej via cykelstien på Islands Brygge.*

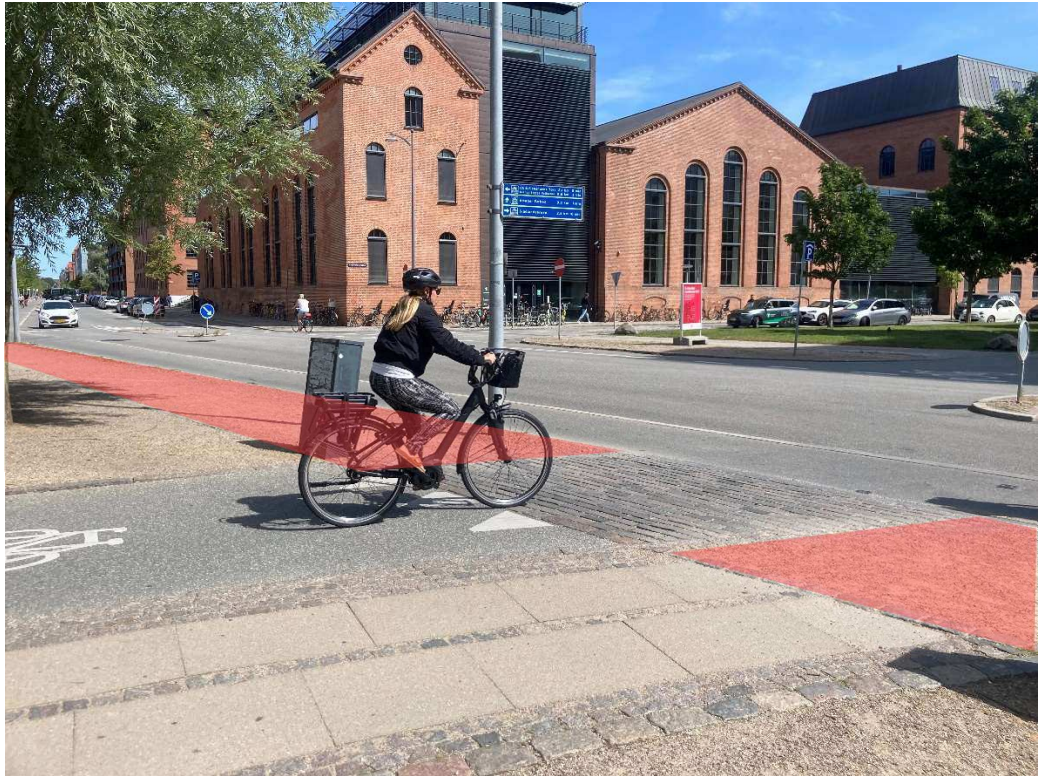
Figur 55: Foto af den eksisterende stis tilslutning til Islands Brygge. Grusarealerne der med fordel kan etableres med fortovsfliser er markeret med rød flade.

Hvor den eksisterende sti møder Islands Brygge, er fortovet i dag anlagt i grus. For at forbedre tilgængeligheden for alle, bør dette areal etableres med fortovsfliser som på den resterende del af fortovet langs Islands Brygge. Brostensoverkørslen bør ligeledes omlægges til en tilgængelig udgave med en jævn gennemgående gangbane i enten bordursten eller fortovsfliser.
