Bilag 6 Lokaludvalgenes hørings svar til Projektpakke 2021

25. september 2020

Lindetræer i indre allé, Nørrebroparken

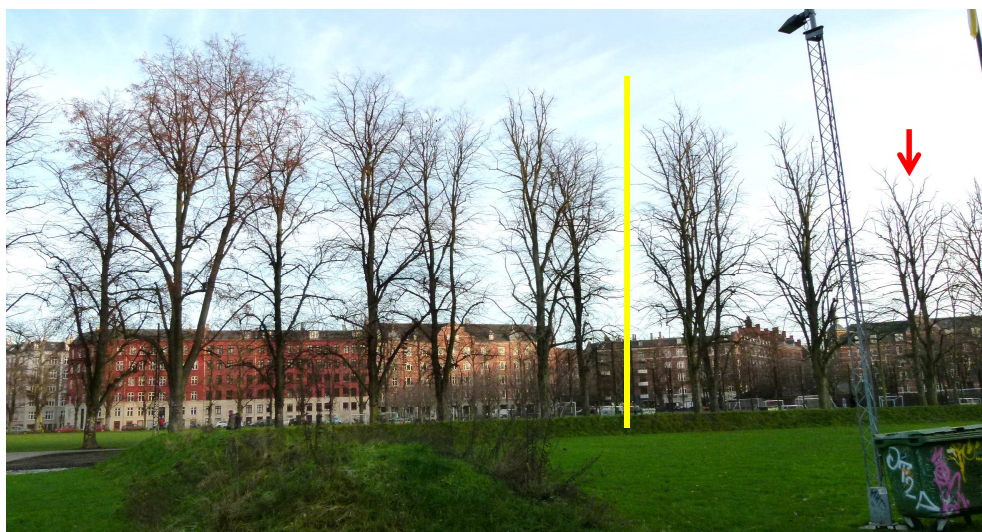
Nørrebro parken fotograferet i december 2019 fra den modsatte side. Grænsen mellem gruppe 2 og 3 er markeret med gul streg, men her er gruppe 3 til venstre i billedet. Læg mærke til det samme spring i træhøjde til højre (rød pil). Selvom det er vinter, kan det tydeligt ses, at træerne i gruppe 2 har dårligere krone. Foto: Iben M. Thomsen.

Hvis man ønsker at bevare den indre lindeallé som et bærende element i Nørrebroparken, vil jeg råde til, at man giver træerne de bedst mulige betingelser fremover. Træerne langs de eksisterende fodboldbaner bør kronebeskæres nænsomt, så deres rod/top forhold forbedres. For træerne langs græsset kan man se tiden an et par år, før man beslutter om beskæring er nødvendigt. Man bør udlægge en respektzone langs alle de gamle træer i parken, hvor alle former for anlæg og kørsel med tunge maskiner / biler forbydes. Denne bør for lindealléen være mindst lige så bred som drypzonen, men helst bredere, da træerne har relativt smal kroneform i forhold til højden.
