24. august 2006

Notat om sikring af kabelkasser

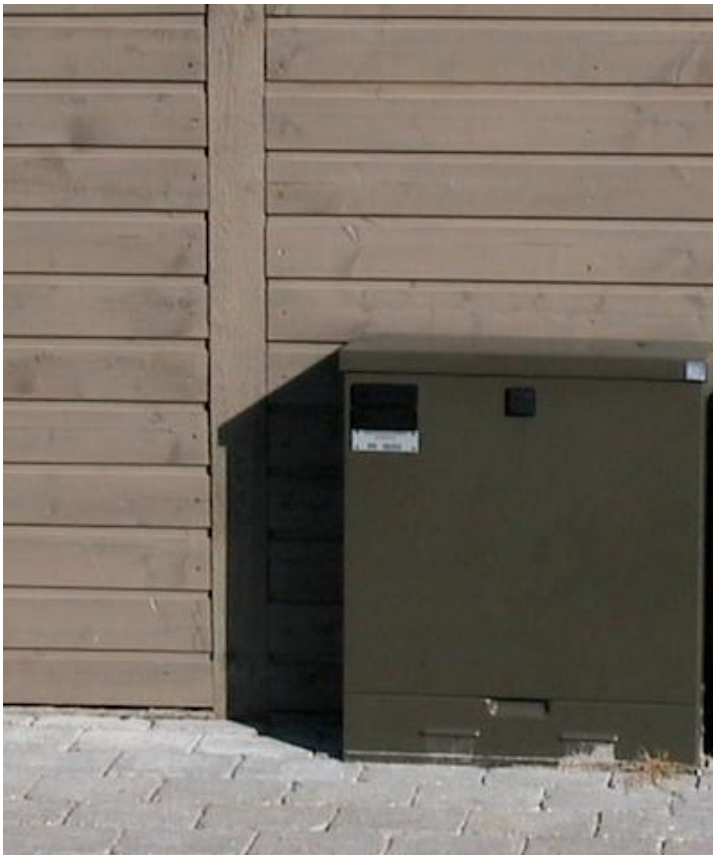
Billede af kabelskab:

Samtidig med udførelsen af de risikodæmpende foranstaltninger er DONG Energy begyndt at udskifte kabelkasser med kabelskabe (bilag 2). Den samlede udskiftning er planlagt til at være afsluttet om 5 år, men udføres så hurtigt som muligt. Udskiftningen kræver imidlertid meget betydelige mandskabsressourcer hos entreprenører, og tidsplanen vurderes derfor ikke at kunne strammes yderligere. Dog bemærkes, at alle kabelkasser vil være udstyret med risikodæmpende foranstaltninger indtil de udskiftes.
