# Hans altan på fjerde sal sad ikke ordentligt fast

Københavns Kommune forlangte en altan i stor højde på Vesterbro »forstærket«, da det stod klart, at den var opført ulovligt og efter alt at dømme bare var sat fast i en tynd ydermur. Kun beboerens månedlange stædighed fik altanfirmaet til at tage altanen ned og forstærke den – på fjerde sal forstår beboeren Frank Stahr stadig ikke, hvorfor kommunen ikke for længst har undersøgt alle andre altaner på fjerde sal, der er opsat af samme firma.

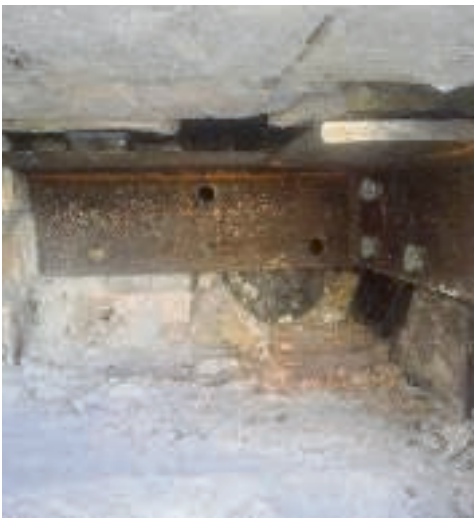
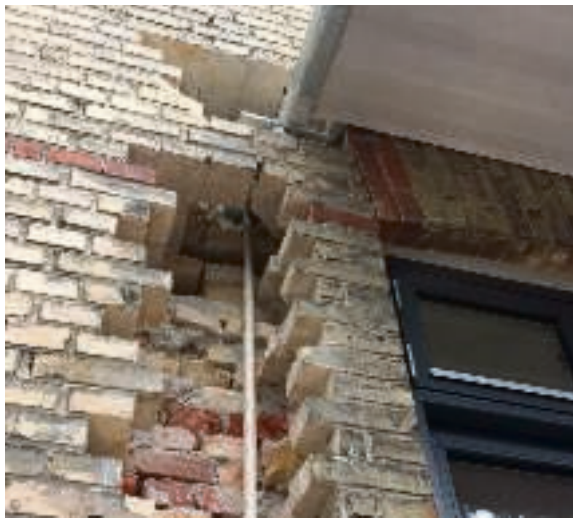
**Herover t.h.: Altan.dk blev tvunget til på flere måder at forstærke en altan i stor højde på Vesterbro i København, blandt andet ved at sikre altanen med en såkaldt »stagløsning.« Det krævede dog stort slid fra lejlighedens ejer. Ifølge Københavns Kommune var altanen »ikke forankret i etagedækket, men kun i facademuren. Derved var der ikke tilstrækkeligt modvægt til at opfylde kravet til sikkerhed.«. Det er uklart, hvorvidt andre altaner på fjerde sal, monteret af Altan.dk, har samme sikkerhedsproblemer. Foto: Altan.dk, Københavns Kommune.**

Manglerne ved fjerdesals-altanen var så alvorlige, at Altan.dk i maj 2017 endte med helt at pille altanen ned, forstærke ophængningen ganske betydeligt ved at hugge muren ud i to-tre meters længde på hver side af altanen og indføre en stang - et såkaldt stag - der øgede bæreevnen på altanen, så den utvivlsomt hang godt fast.

Altan.dk ønsker ikke at kommentere kritikken, men bekræfter blot, at to altaner på fjerde sal »er pillet ned og sat op igen ... efter aftale med bygherre Frank Stahr. Altanerne er monteret med et såkaldt indmuret stag«.
