## Bilag 12

### Tingbjerg - Bygninger der planlægges nedrevet

14. marts 2023

Sagsnummer  
2019-0285764

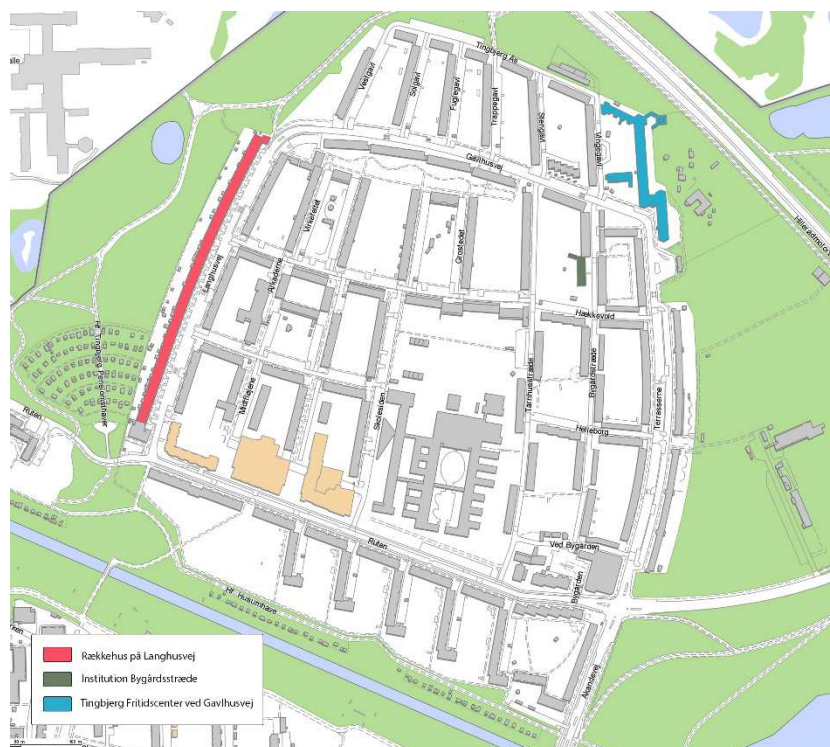
Oversigtskort med de tre bebyggelser der forventes nedrevet

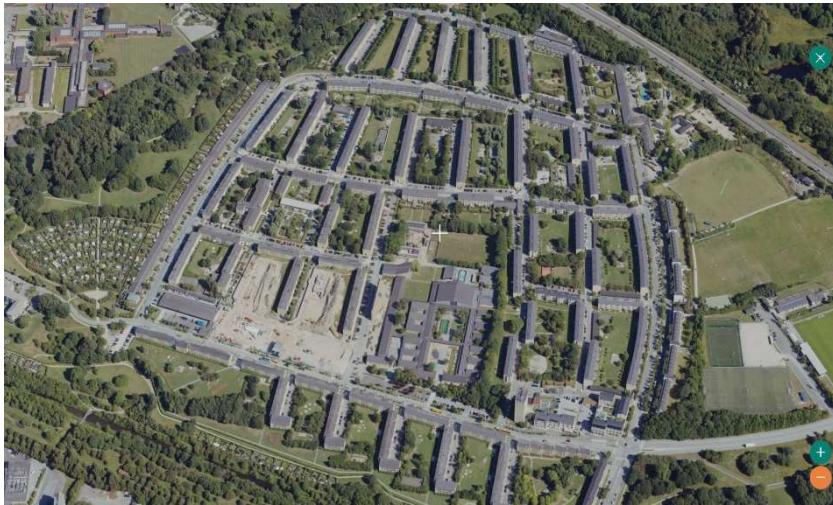
Luftfoto af bebyggelsen set mod nord

Bygningen er opført i 1958 som noget af det tidligste i bebyggelsen. Den er én af flere institutioner der fremstår med fællestræk: 1-etages bygninger i gule sten, med karakteristisk og tidstypisk forskudte tagflader, der giver plads til en række højtsiddende lodrette vinduer langs bygningens midte. De adskiller sig med deres mindre volumen og lavere bygningshøjde fra de 3-etages boligblokke, men passer med materialiteten og arkitekturen i helheden, og bidrager med sit spring i skala til variation i bebyggelsens helhed, for særlige funktioner.

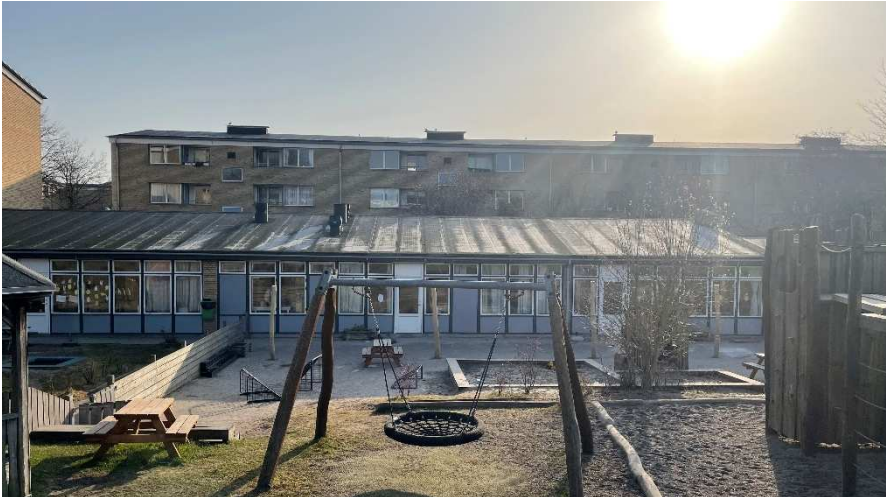
Generelt en fin og velproportioneret bygning, der adskiller sig fra de øvrige institutioner ved at have pladebeklædte facader med en lidt anderledes proportionering med højformat vinduer og med præg af modernisme, mens gavlene med deres karateistiske forskudte tagprofil er murede, i tidstypisk funktionel tradition med tråde tilbage til den nationale funktionalisme.

*Bygningens vestfacade med den karakteristiske facadebeklædning og højformater.*

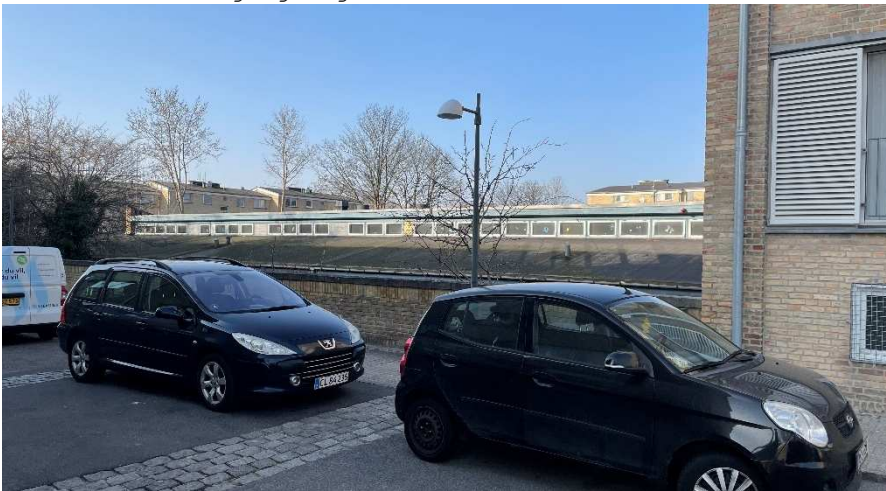
Bygningen ligger lidt tilbagetrukket fra Bygårdsstræde på et lavere terræn hvor niveauforskellen markeres af en lav mur i gadeflugt, så bygningen markerer sig sænket og

mindre synligt i gadebilledet, mens bygningen er i niveau med det grønne areal mod vest.

*Mod øst ligger bygningen sænket og tilbagetrukket i forhold til gaden*

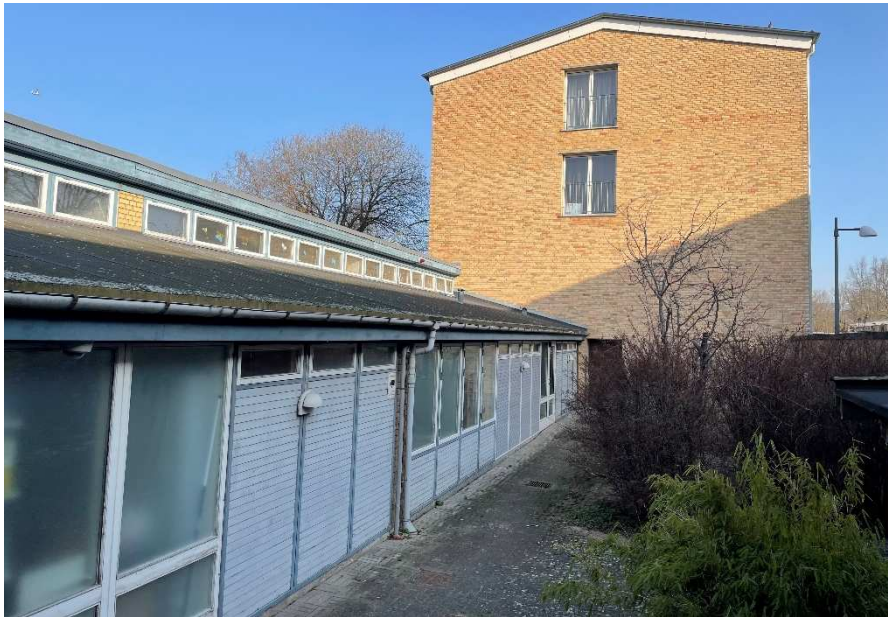
*Østfacaden er ligeledes præget af elementer i højformat.*

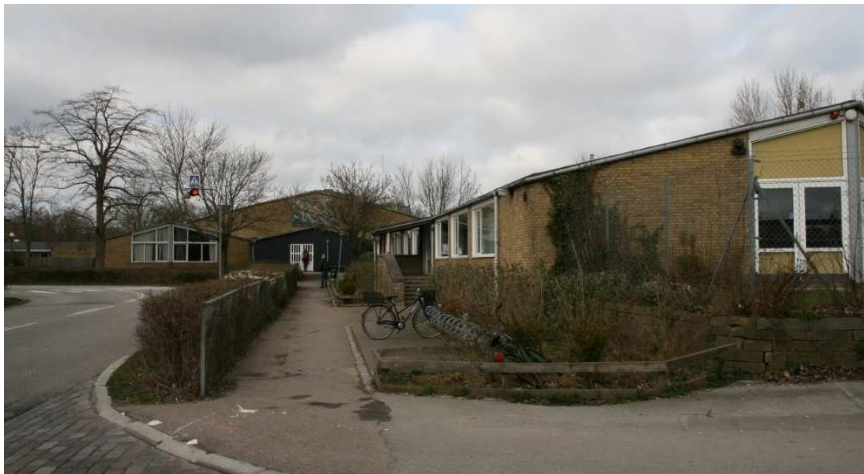
Bygningsanlægget består hovedsageligt af to nord-syd gående parallelt forskudte 1-etages fløje med lave saddeltage og karakteristiske tilspidsede gavlender, og med et større bygningsvolumen (gymnastiksal) imellem der binder de to fløje sammen. I den nordlige ende en tværgående fløj der består af en række af manglekantede elementer (oprindeligt klasselokaler) plus en fritliggende fløj.

*Bygningsanlægget set fra syd Terrasserne med gavlenderne af de to hovedfløje.*

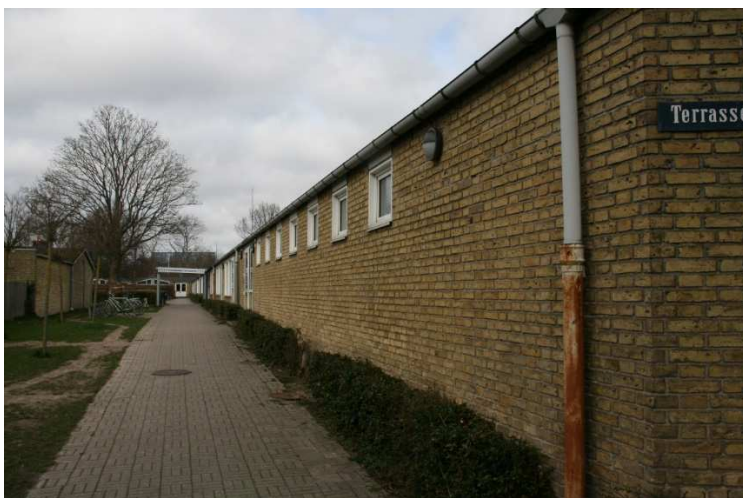
*Den lange vestfacade af den vestlige af de to hovedfløje*

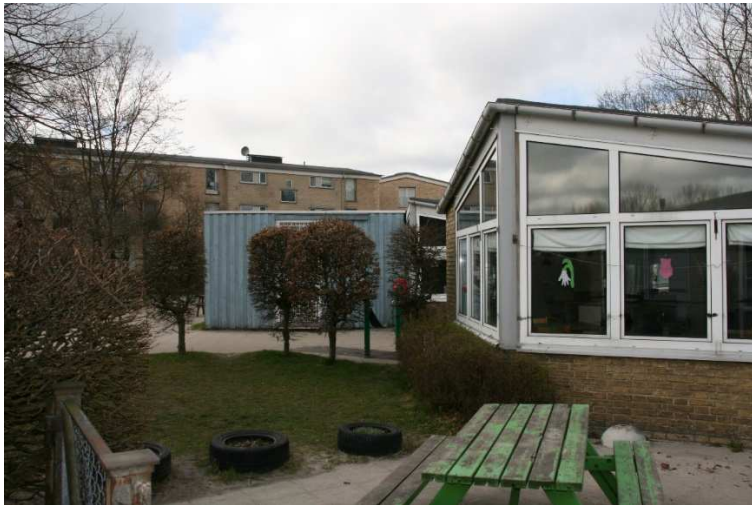
over specielle funktioner, som de tilspidsede gavle, gymnastiksalens store kantede volumen og facader med manglekantede klasserum.

*En af de mange formede udbygninger på den nordlige tværfløj*

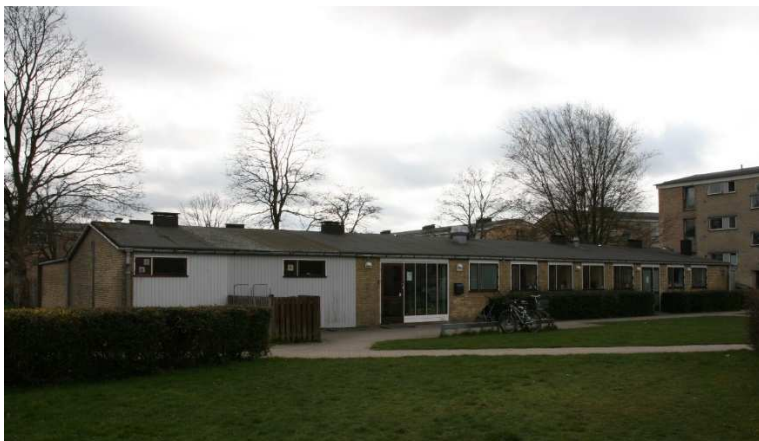
*Den fritliggende fløj set fra nord*

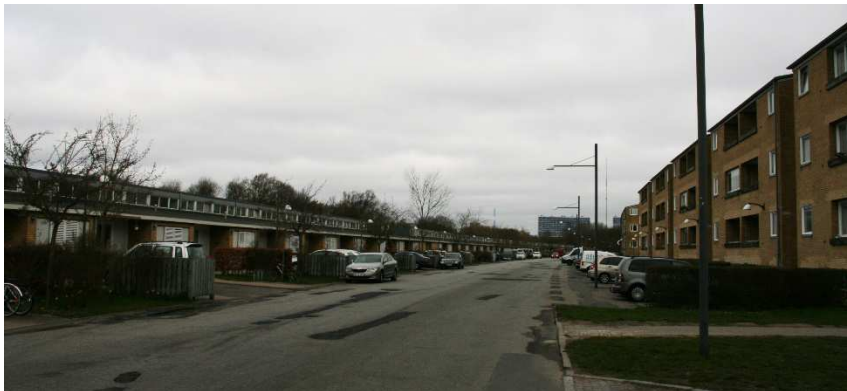
Rækkehuset på Langhusvej er opført i 1970 som en af de sidste af i oprindelige bebyggelse. Det danner bebyggelse vestlige afgrænsning ud mod grønt område, delvist med et nyttehavianlæg, i ét langt og flot bueslag, der afspejler byplanens kurvede gadeforløb.

*Rækkehuset set fra syd langs Langhusvej*

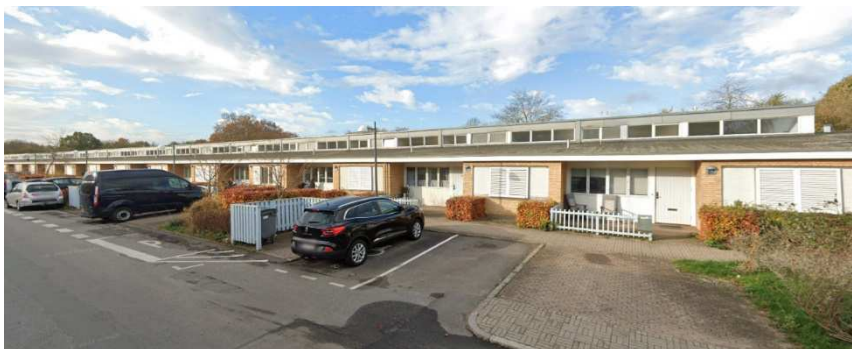
Bygningen er opført i tidstypisk funktionel tradition med generelt fine detaljer og proportioner, i én etage, i gule mursten med hvide skodder og med forskudte tagflader, der giver plads til en række lodrette ovenlysvinduer langs bygningens midte. Hver bolig er markeret med et nicheagtigt tilbagetrukket træbeklædt indgangsparti, hvilket giver en behagelig rytmisk opdeling af den ellers meget langstrakte facade.

*Udsnit af rækkehusets nordlige østfacade*

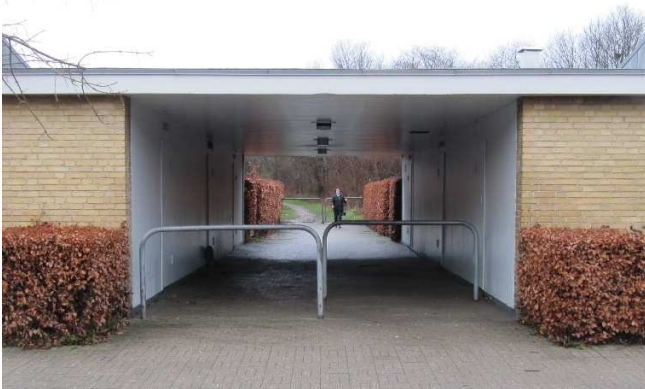
Bygningen er i sig selv en flot og markant bebyggelse, men adskiller sig i bygningsform, og i placeringen i den vestlige udkant på den anden side af en bred vej fra den øvrige bebyggelse, så den forekommer ikke at være helt så integreret i bebyggelsen, og samtidig med at den afgrænser bebyggelsen spærrer den delvis også for udsyn og adgang til bagvedliggende grønne områder, hvortil der kun er adgang via et par gennemgange.

*En af de to gennemgange fra Langhusvej til de grønne arealer*

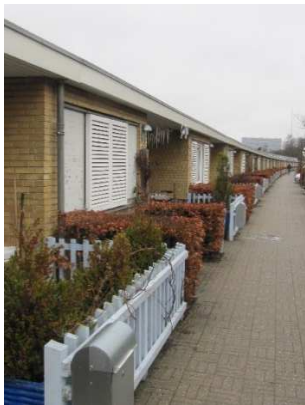
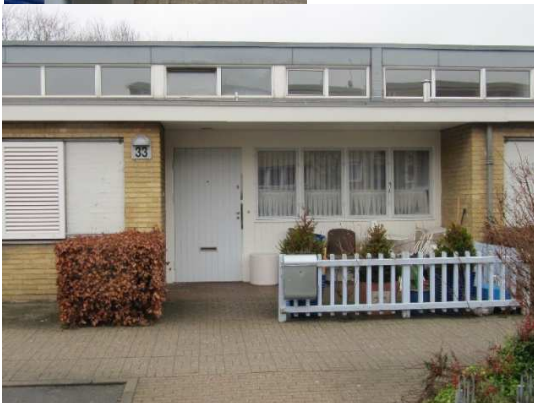
*De enkelte boliger er markeret af tilbagetrukne indgangspartier*
