Bilag til naboorientering om dispensation til at opføre tagboliger i Folehaven

FOLEHAVEN TAGBOLIGER

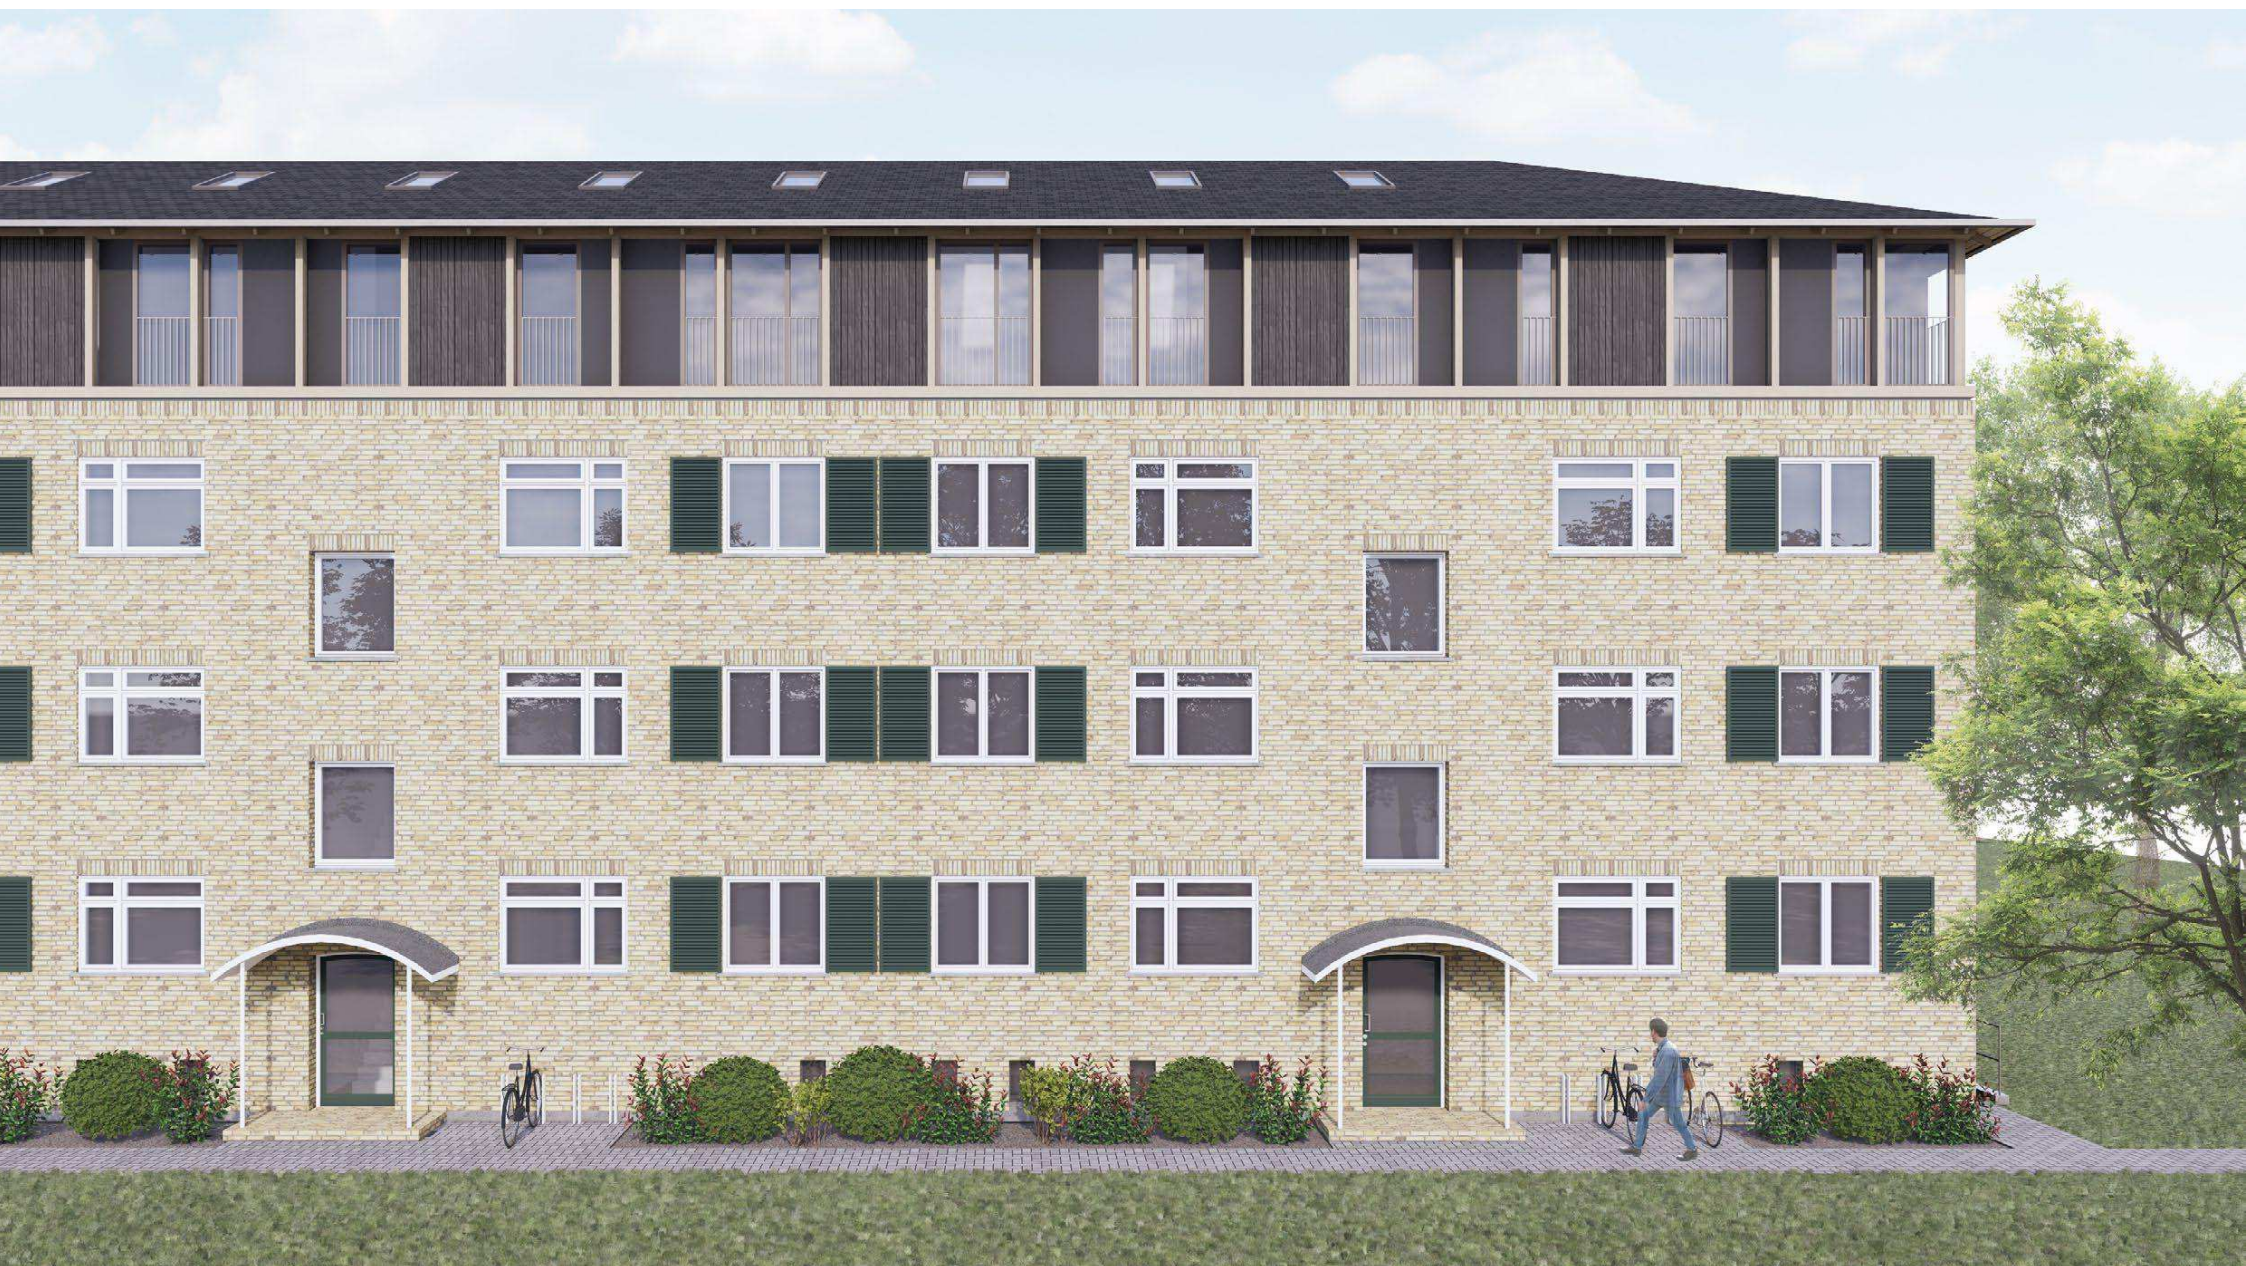
PRINCIPIEL RUMLIG FACADEILLUSTRATION - INDGANGSSIDEN

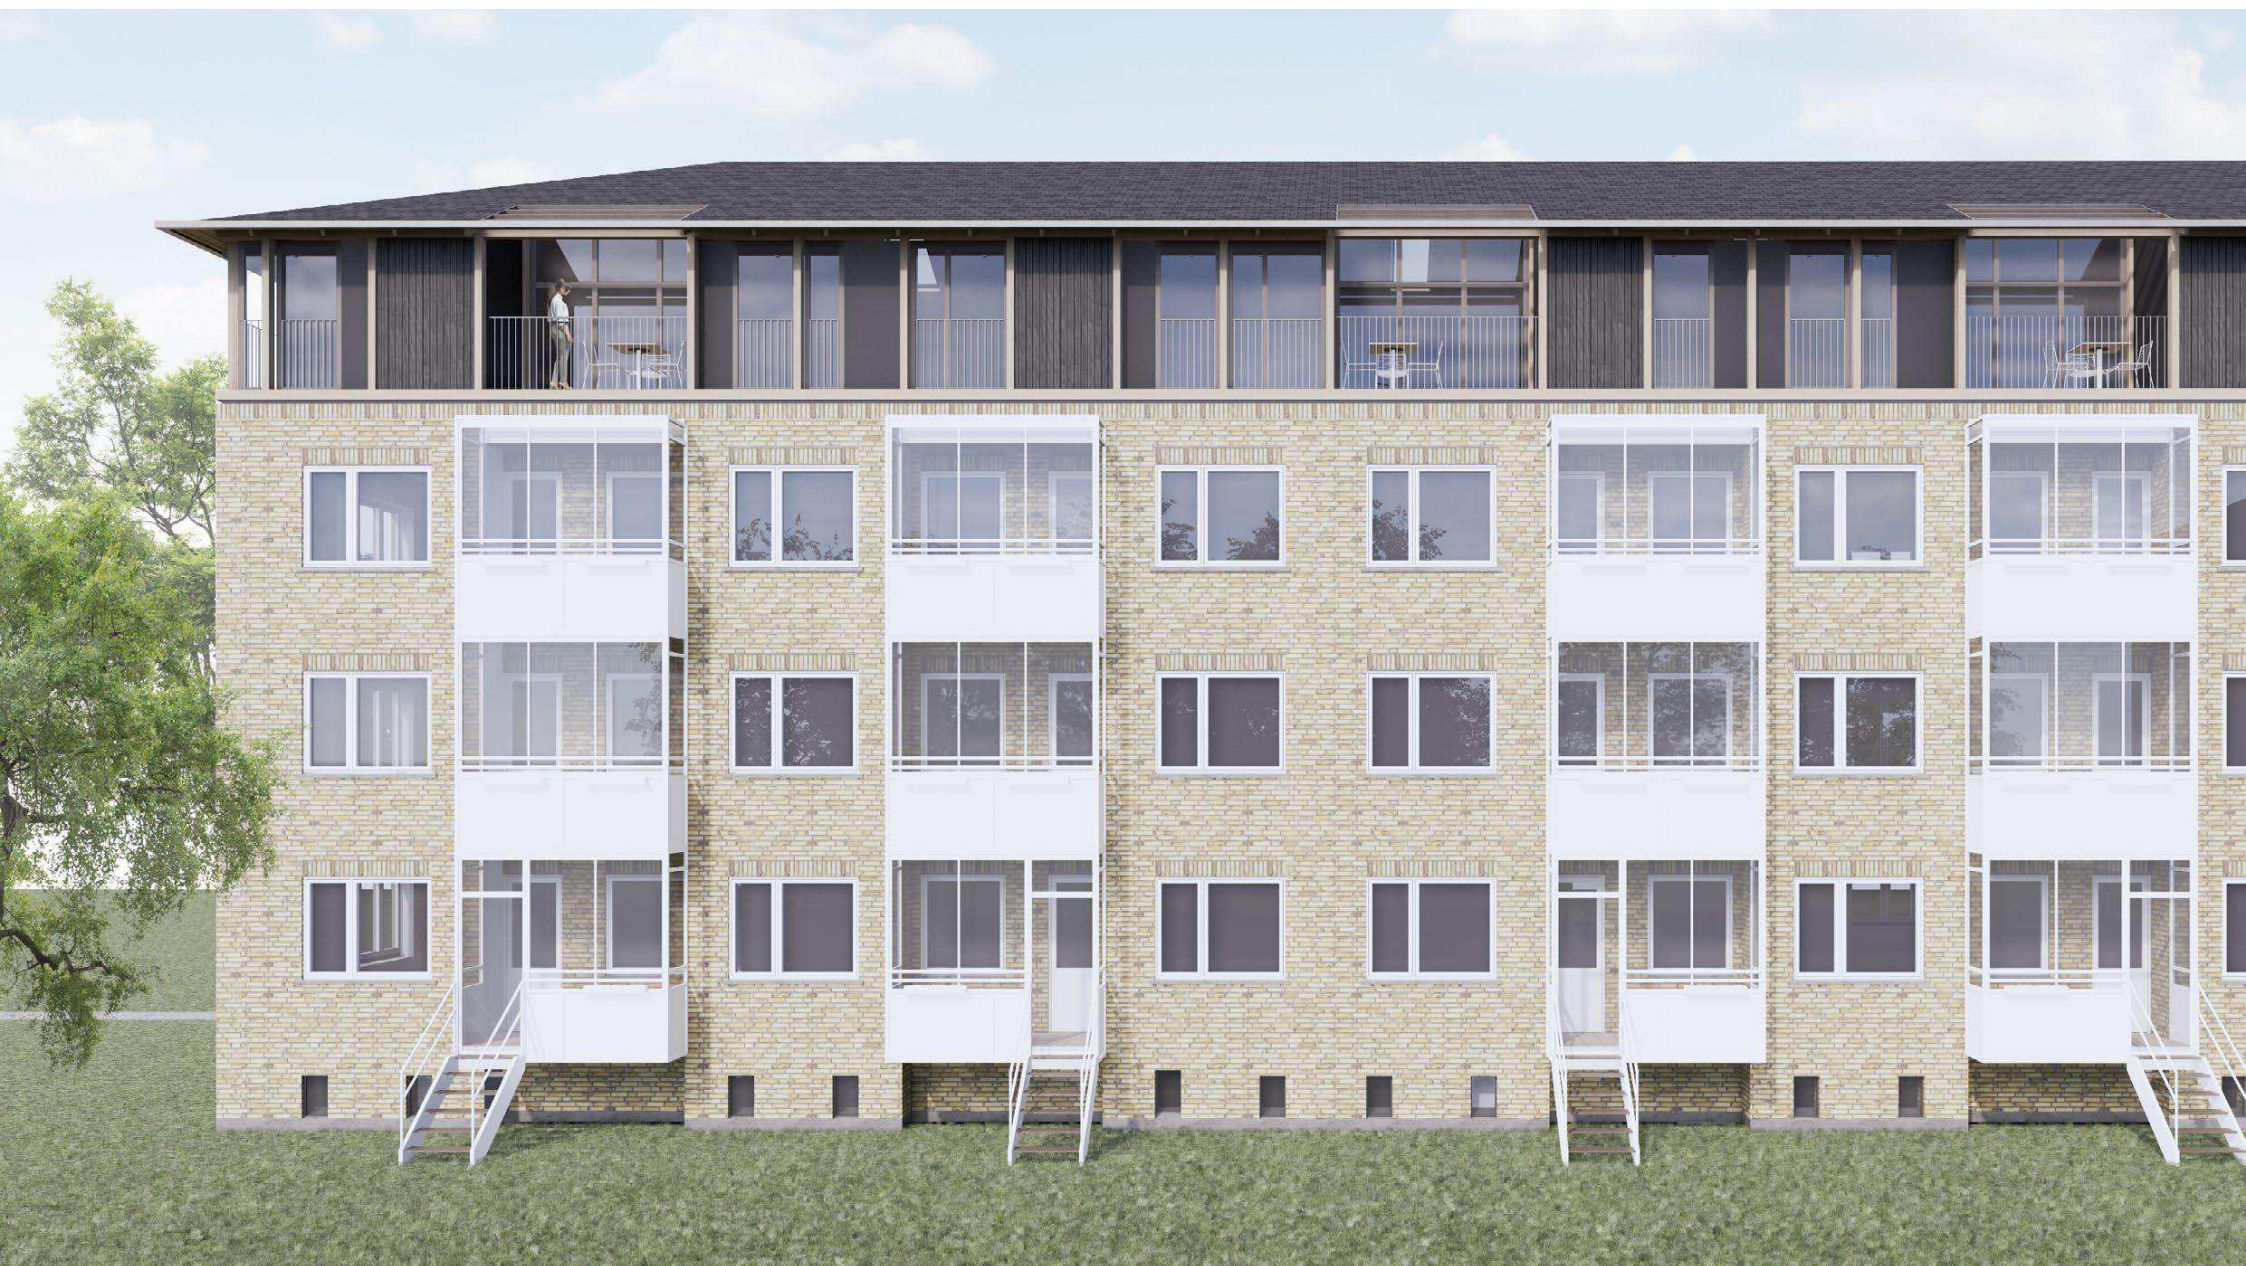
PRINCIPIEL RUMLIG FACADEILLUSTRATION - HAVESIDEN

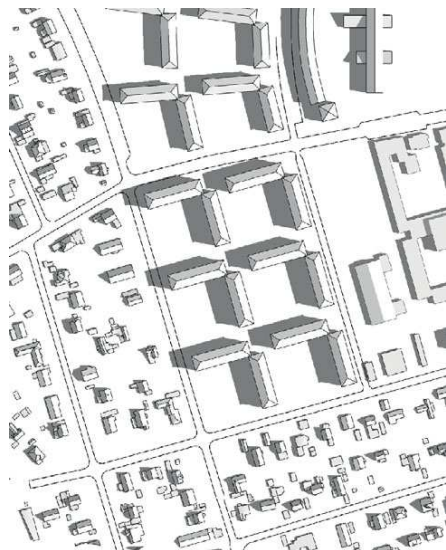
KI. 8

SKYGGESTUDIER - SOMMERSOLHVERV 21. JUNI

FREMTIDIGE FORHOLD

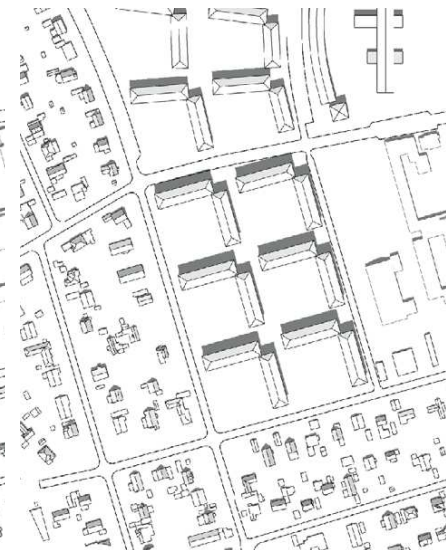
KI. 12

FREMTIDIGE FORHOLD

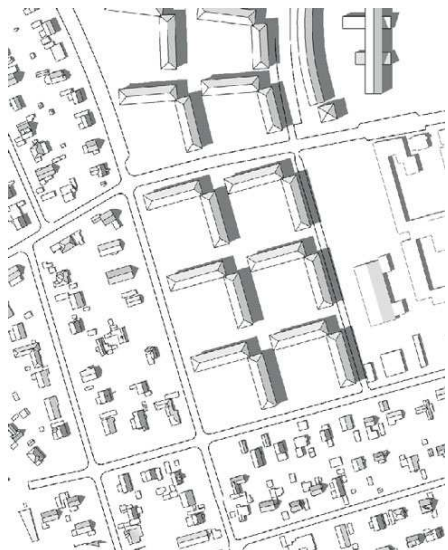
KI. 15

EKSISTERENDE FORHOLD

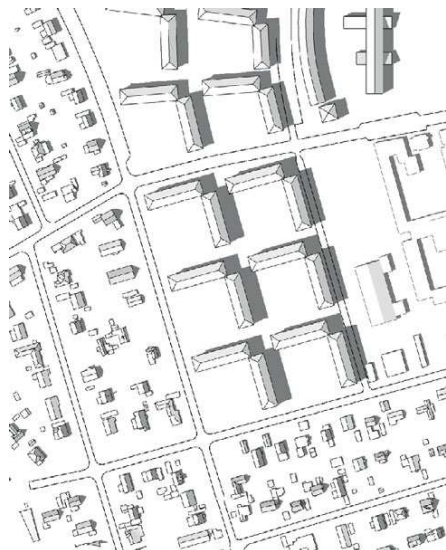
FREMTIDIGE FORHOLD

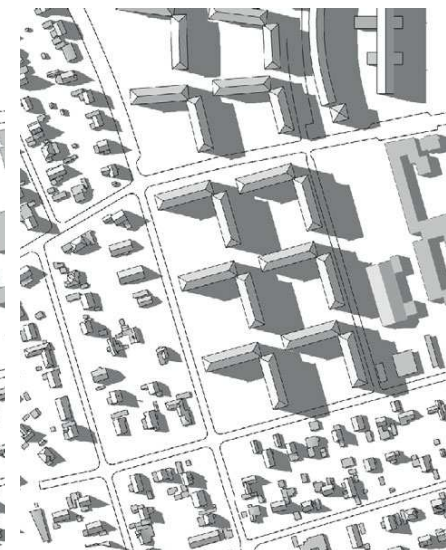
KI. 18

FREMTIDIGE FORHOLD

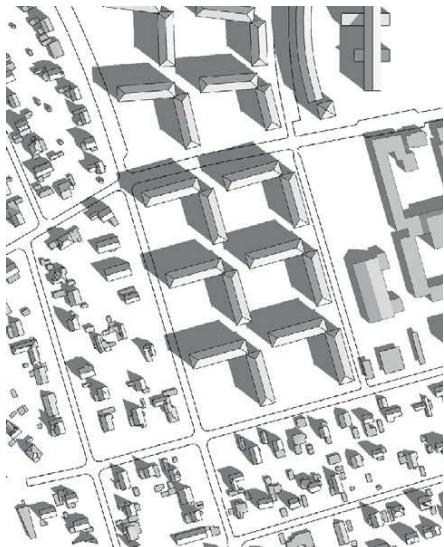
KI. 9

SKYGGESTUDIER - JÆVNDØGN 20. MARTS

EKSISTERENDE FORHOLD

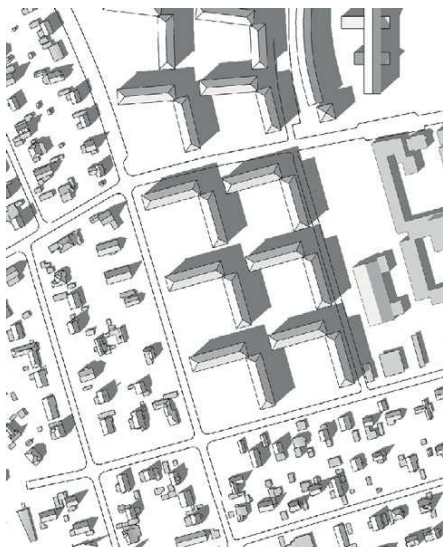
KI. 15

EKSISTERENDE FORHOLD

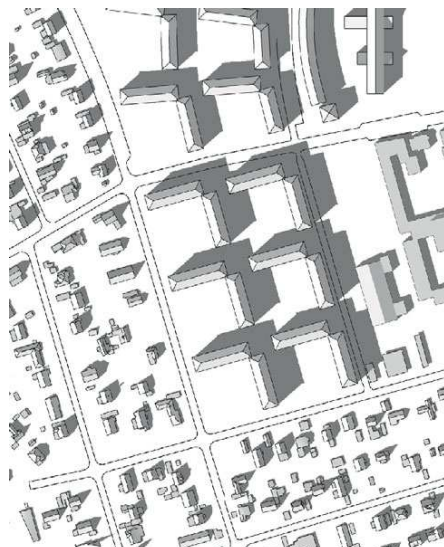
FREMTIDIGE FORHOLD
