Bilag 5

Bevaringsværdier i lokalplanområdet

19. maj 2021

Sagsnummer
2021-0071101

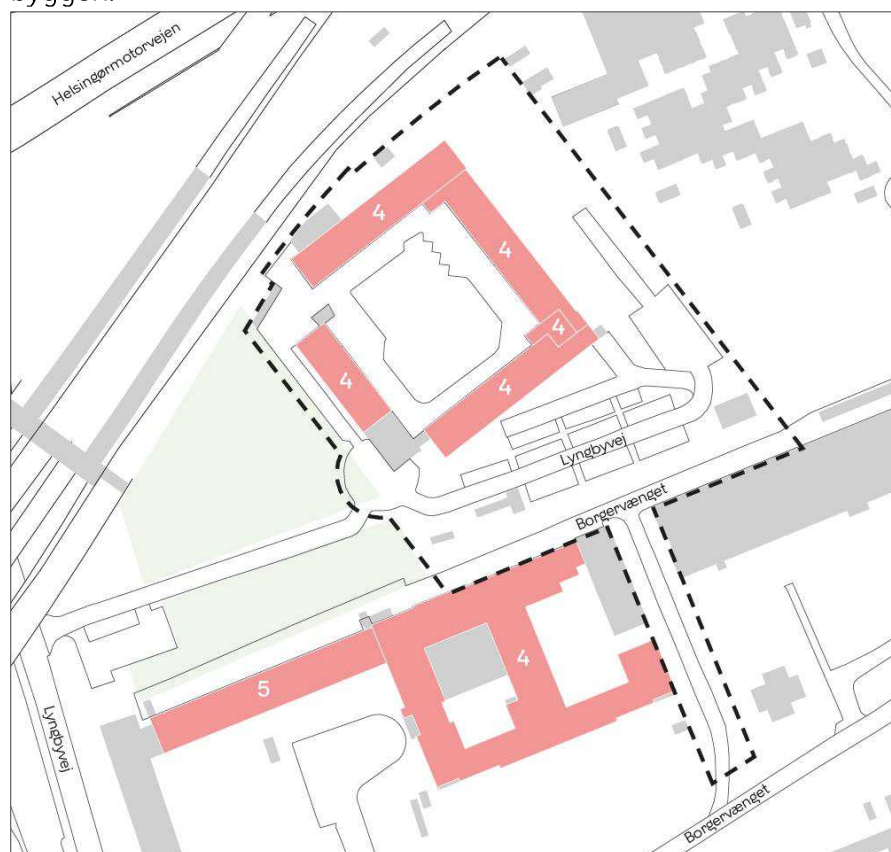
Middel bevaringsværdi (4-6)
-

Uden bevaringsvurdering
-

Det aktuelle lokalplanområde

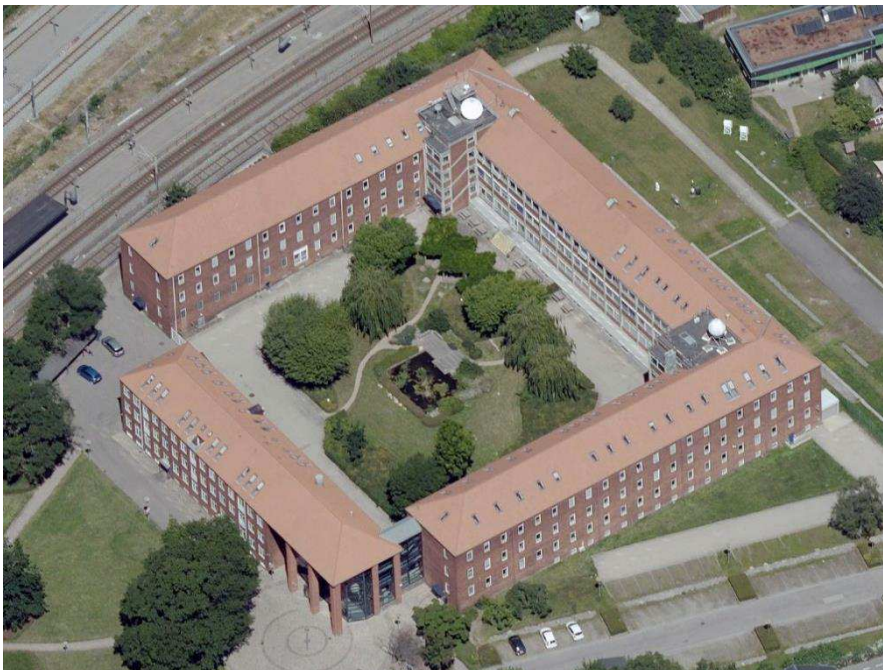
Skråfoto som viser eksisterende bebyggelse på Lyngbyvej 100.

1. Bebyggelsens hovedform
 - Bebyggelsens klare geometri. Et firefløjet bygningsanlæg, der omkranser et stort grønt gårdrum. Anlægget er placeret frit i landskabet.

- Tagformen, valmtag.
 - Trappetårne mellem depotfløje og værkstedsbygningen og 'Kontrolhus' ved indgangen.
 - Tilbygninger til nordfløjen mod banen og forlængelsen af administrationsfløjen fra 1992 svækker bygningsanlægget og kan nedrives eller ombygges.

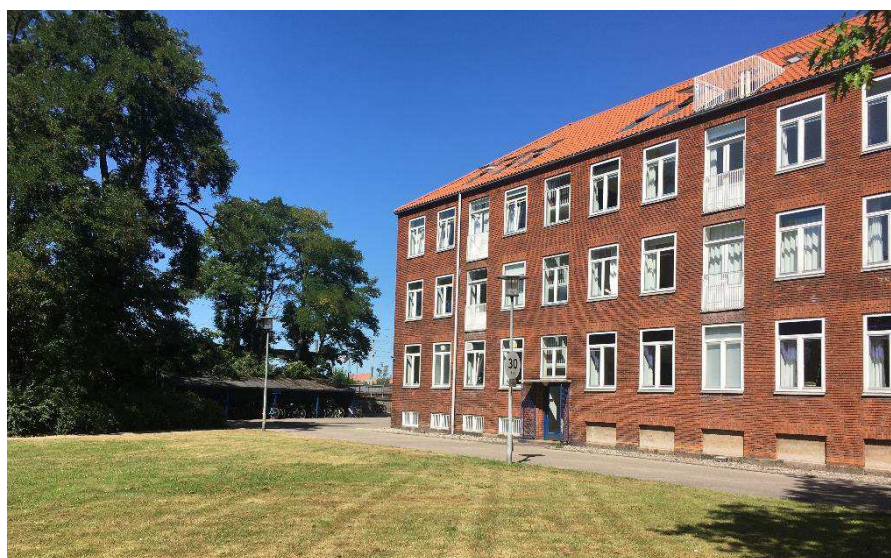
Administrationsfløj mod vest, med røde tegl og hvide vinduer.

Byggeriet er primært i røde tegl, hvor facaderne på administrations- og depotfløjene er i klassisk murstensforbandt mens betonkonstruktionen på værkstedsbygningen er synlig på facaden, hvilket understreger bygningernes forskellige funktioner. Alle bygninger har valmtag med vingetegl. Bygningsanlægget ligger frit i landskabet og har en klar geometri. Den klare stringens afspejles også i de taktfaste og velproportionerede facader, hvor hvide vindues- og døråbninger skaber en kontinuerlig rytme på tværs af hele bygningsanlægget. På værkstedsbygningen, skaber den synlige betonstruktur en klar takt. Facaderne mod gårdrummet er ikke anderledes end facaderne henvendt mod gaden. Vinduesåbningerne på administrationsfløjen er større end åbningerne på depotfløjene, hvilket igen afspejler en arkitektur, som er udviklet med en klar funktionalitet.

2. Facadernes arkitektur
 - Velproportionerede taktfaste facader.
 - Facadernes variation og forskellighed, som afspejler tidligere funktioner (administrationsfløj, depotfløje, værkstedsfløj).

- Rød tegl, murværk med stoflighed og tekstur.
 - Hvide vinduesrammer.

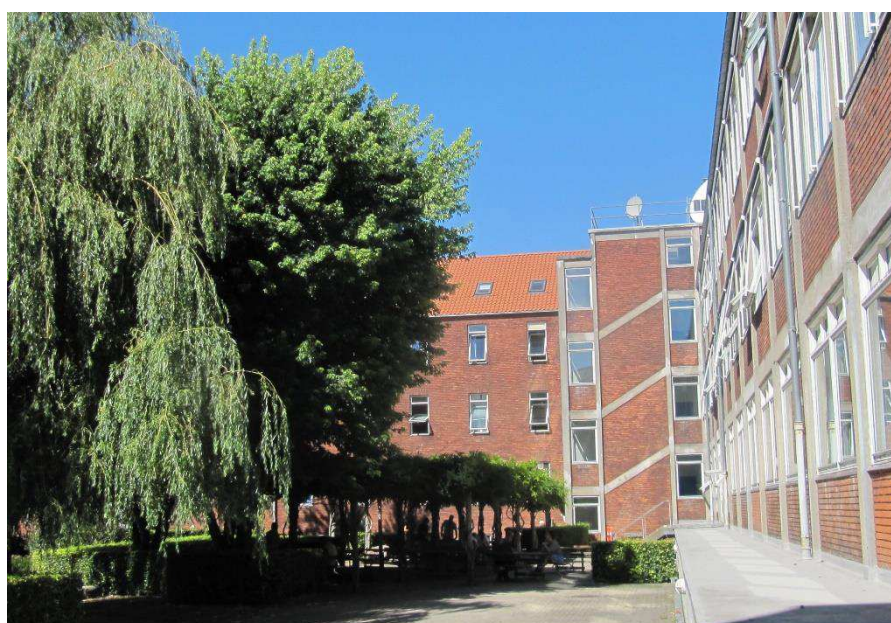
Gårdhave med udsyn til trappetårn (lige fremme) og værkstedsfløj (til højre).

- Trappetårnenes markante placering i gårdrummets hjørner
 - Detaljer som eksempelvis døre og indgangspartier.
3. Byggematerialer og farver
 - Materialer afspejler byggeskik og konstruktioner, som de synlige betonkonstruktioner i værkstedsbygning og trappetårne.
