## Fagligt notat

### Notat vedr. flytning og bevaring af lysinstallationen "De Lysende Sten" ifm. anlæg af Husumforbindelsen

23. november 2020

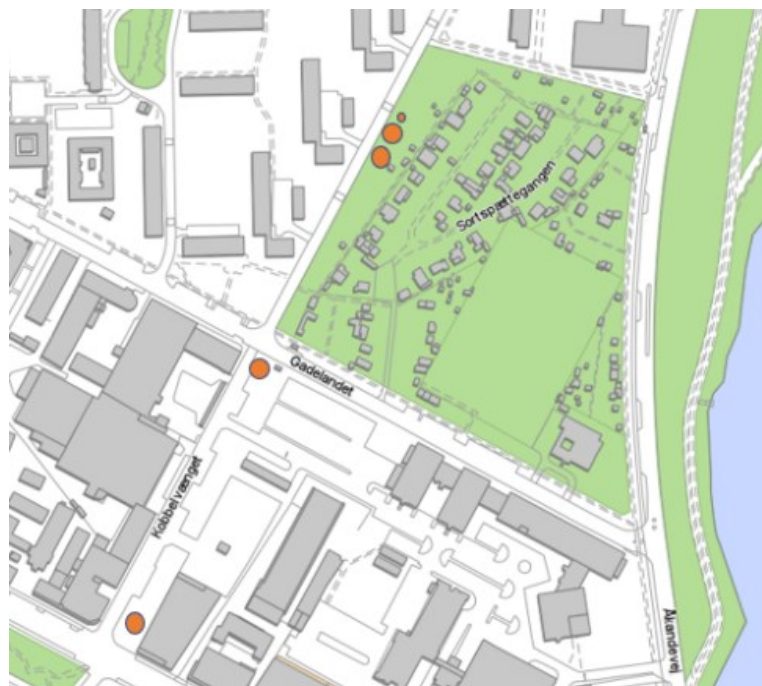
Lysinstallationen er udført af kunstneren Simon Hjermand Jensen og består af fem (fire større og en lille) hvide kegleformede skulpturer i forskellige størrelser, der indeholder lyskilder, som lyser i mørket, (deraf navnet "lysende sten"). De er placeret forskellige steder langs Kobbelvænget, se kort nedenfor.

Figur 1 Placering af "De Lysende Sten" (markeret med orange)

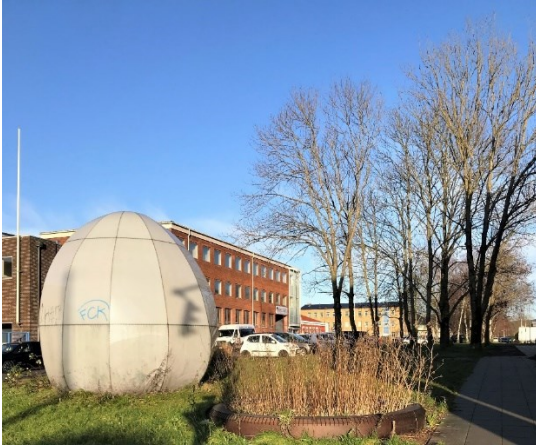
"Stenene" er lavet af skaller i polycarbonat. De er hæftet ved, at skallerne er fastgjort til en "rem" af to lag krydsfiner. Remmen er monteret på en ramme af tømmer, som er forankret i jorden, ved at tømmeret stikker ned i jorden, fastgjort med beton.

Figur 2 En af "De lysende sten"

Lyskilderne i "stenen" er arbejdslamper, der lyser nedad. Reflekterende plastik skaber en jævn fordeling af lyset. Arbejdslamperne forsynes med el fra eksisterende gadelamper og fra buslæskure.

Der vokser ukrudt inde i installationen, der skæmmer lyset. Ukrudt bør derfor fjernes løbende eller undgås på anden vis (f.eks. via ukrudtstæppe).

Derudover kræver installationen løbende rengøring, da skallerne er hvide, og snavs tydeligt ses. Det er også risiko for hærværk og graffiti. Løbende tilsyn både ind- og udvendig samt jævnlig rengøring/spuling er derfor nødvendig én eller flere gange om året.
