### Orienterende miljøscreening af Rådmandsgade 60

Ordrup, 03.11.2022

Sag: Rådmandsgade 60  
Udarbejdet af: Morten Lund  
Emne: Bilag 1 – Prøveoversigt med fotos  
Dato: 03-11-2022

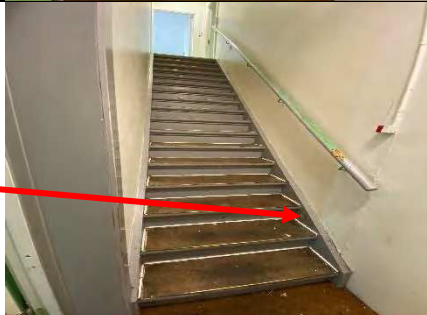
11	S.02 Maling på trappevange	PCB Tungmetaller

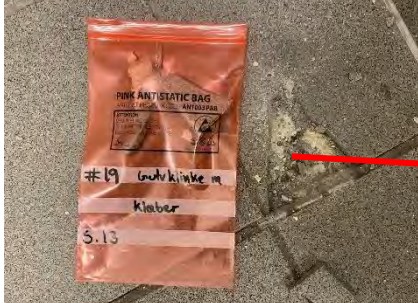
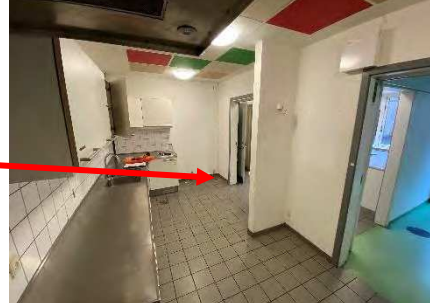
ID	Lokation og Beskrivelse	Indhold	Foto	
19	S.19 Gulvclinke m klæber

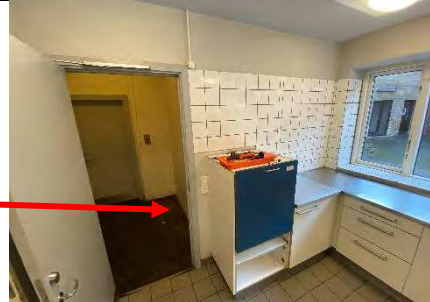
20	S.15 Gulvbelægning	Tungmetaller

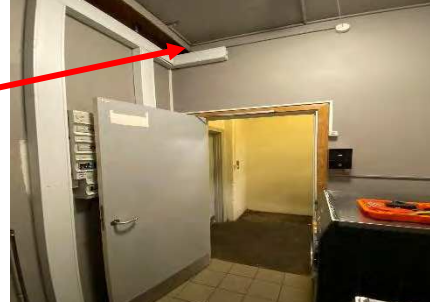
21	S.14 Maling på kabel-/rørkasse	Tungmetaller

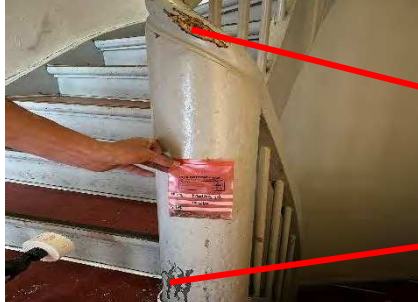
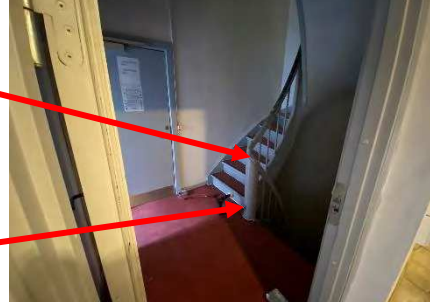
22	S.16 Maling på trappe	PCB Tungmetaller

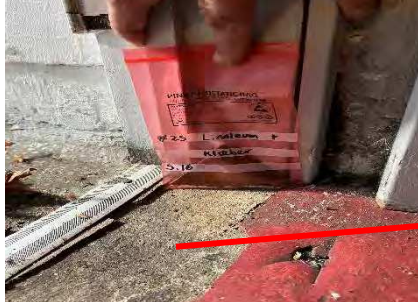
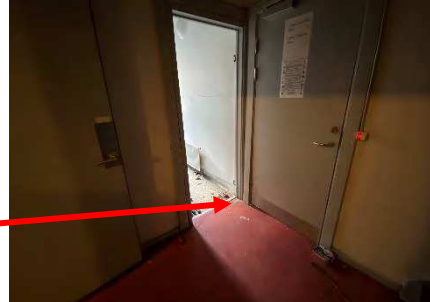
23	S.16 Linoleum + klæber	Tungmetaller

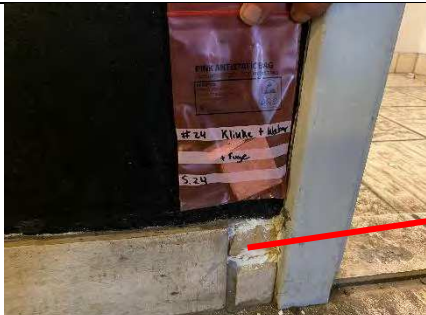
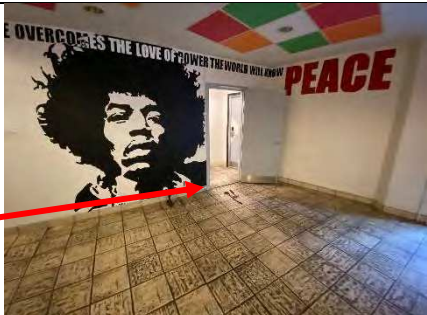
ID	Lokation og Beskrivelse	Indhold	Foto	
24	S.24 Klinke klæber + fuge

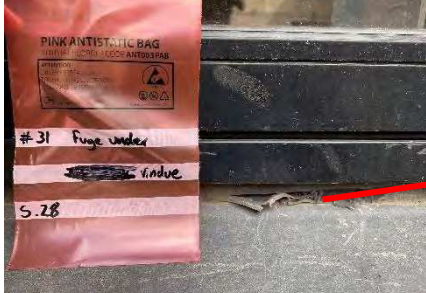
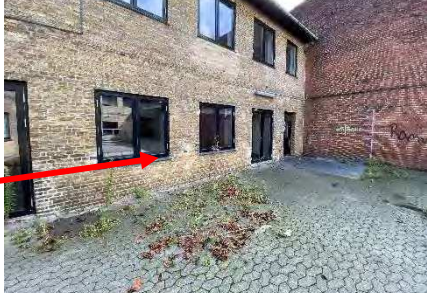
31	S.28 Fuge under vindue
