BYGNINGSFORNYELSE 2013

EJENDOMSBEKRIVELSER

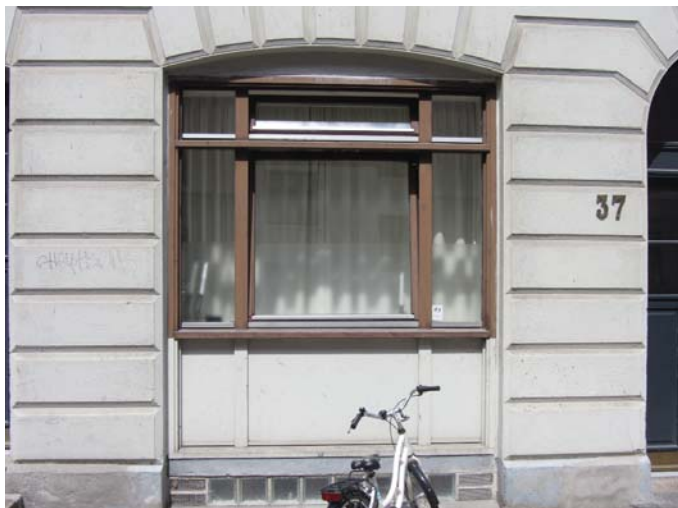
Tidligere butik med uisoleret brystning

Bygningsdel	Støtteberettigede arbejder	Energiopsummerende/bæredygtige tiltag
Tag		
Kælder / fundering		
Facader / sokkel	Istandsættelse af facader. Udskiftning/efterisolering af lette vinduesbrystninger i stueetagen.	Tætning af facade ved omfugning/istandsættelse af fuger. Miljøvenlig behandling af facader. Isolering af vinduesbrystninger.
Vinduer	Udskiftning og energioptimering af gamle termovinduer. Istandsættelse af nyere vinduer med lavenergigruder. KRAV: Udformning af vinduer i stueetage mod gaden skal tilpasses husets arkitektur.	Udskiftning og energioptimering af gamle termovinduer. Istandsættelse af eksisterende vinduer. Miljøvenlig maling af vinduer. DEMONSTRATIONSVÆRDI: Udskiftning af ikke oprindelige 3-fags vinduer til energiklasse mindst B i husets stil. Eventuel udformning af 2 tidligere butiksvinduer til ventilationsvinduer.
Udvendige døre		
Trapper		
Porte / Gennemgange		
Etageadskillelser

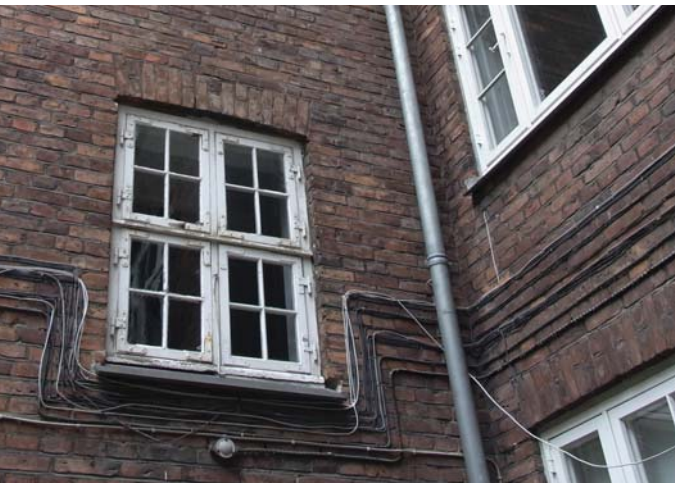
Facader og vinduer med renoveringsbehov
Gårdfacader og gavl
