BYGNINGSFORNYELSE 2013

EJENDOMSBEKRIVELSER

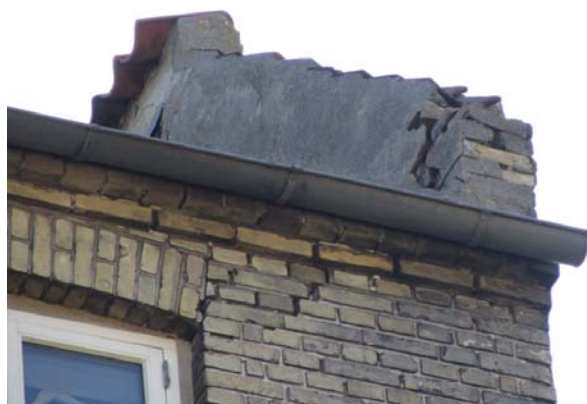
Detalje af murkrone og brandkam

Bygningsdel	Støtteberettigede arbejder	Energioptimerende/bæredygtige tiltag
Tag	Renovering af brandkam og skorstene.	
Kælder / fundering	Etablering af dræn samt fugtsikring og isolering af fundamenter.	Isolering af fundamenter og kælder. Fugtsikring og permeable belægninger.
Facader / sokkel	Renovering og omfugning af murede gade- og gårdfacader. Pudse detaljer og underfacader afrenses, repareres og males.	Tætning af facader ved omfugning. Miljøvenlig behandling af facader.
Vinduer	Vinduer eftergås snedkermæssigt og malerbehandles udvendigt.	Istandsættelse af eksisterende vinduer. Miljøvenlig maling af vinduer.
Udvendige døre	Oprindelige døre til hovedtrapperum og nyere døre til bitrapper og kælder snedker- og male-ristandsættes.	Tætning af udvendige døre. Miljøvenlig maling af udvendige døre.
Trapper	Brandsikring af entrédøre eftergås og udbedres. Linoleum på bitrapper udskiftes og øvrige trin m.v. slibes og lakeres. Trappeløb til kælder udskiftes til nye i beton.

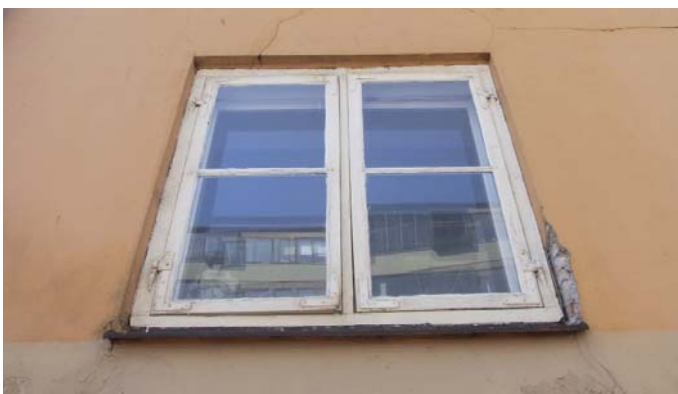
Gammelt vindue med 1 lag glas mod gaden

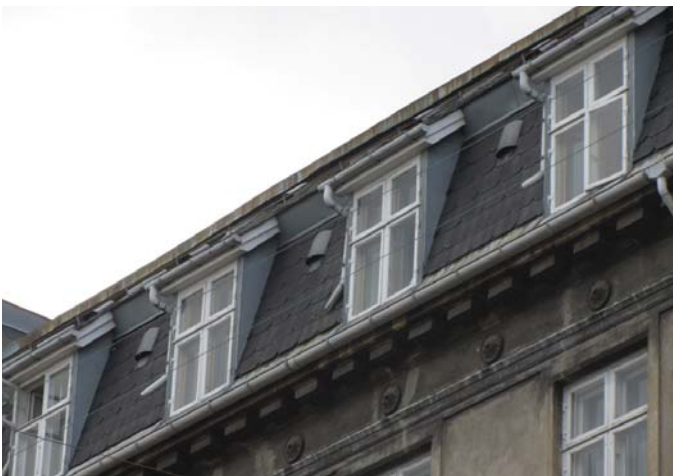
Udsnit af tagetage mod gaden
Gårdfacade med nedslidte vinduer

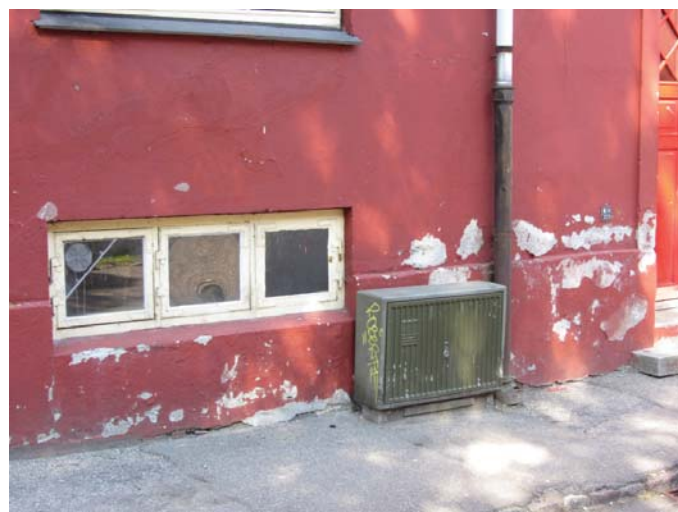
Afskallet sokkelpuds på gadefacade

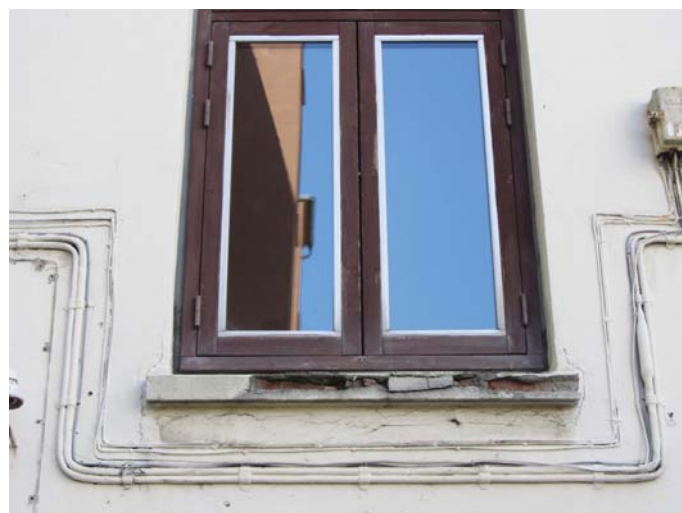
Vindue på gårdside

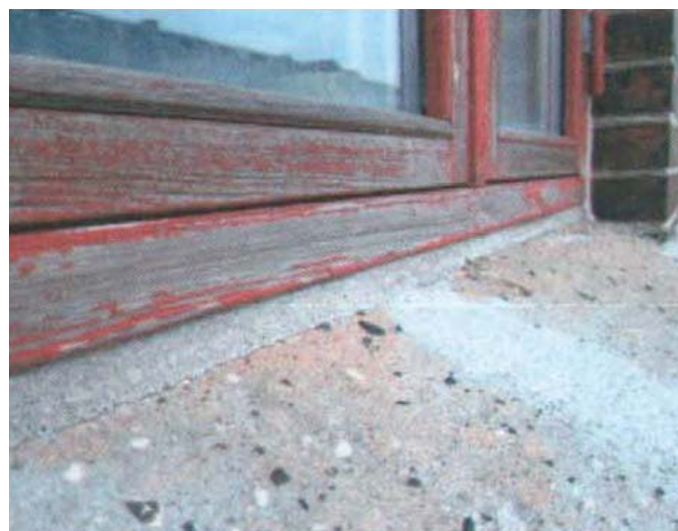
Tidligere butik med uisoleret brystning

Bygningsdel	Støtteberettigede arbejder	Energiopsummerende/bæredygtige tiltag
Tag		
Kælder / fundering		
Facader / sokkel	Istandsættelse af facader. Udskiftning/efterisolering af lette vinduesbrystninger i stueetagen.	Tætning af facade ved omfugning/istandsættelse af fuger. Miljøvenlig behandling af facader. Isolering af vinduesbrystninger.
Vinduer	Udskiftning og energioptimering af gamle termovinduer. Istandsættelse af nyere vinduer med lavenergigruder. KRAV: Udformning af vinduer i stueetage mod gaden skal tilpasses husets arkitektur.	Udskiftning og energioptimering af gamle termovinduer. Istandsættelse af eksisterende vinduer. Miljøvenlig maling af vinduer. DEMONSTRATIONSVÆRDI: Udskiftning af ikke oprindelige 3-fags vinduer til energiklasse mindst B i husets stil. Eventuel udformning af 2 tidligere butiksvinduer til ventilationsvinduer.
Udvendige døre		
Trapper		
Porte / Gennemgange		
Etageadskillelser

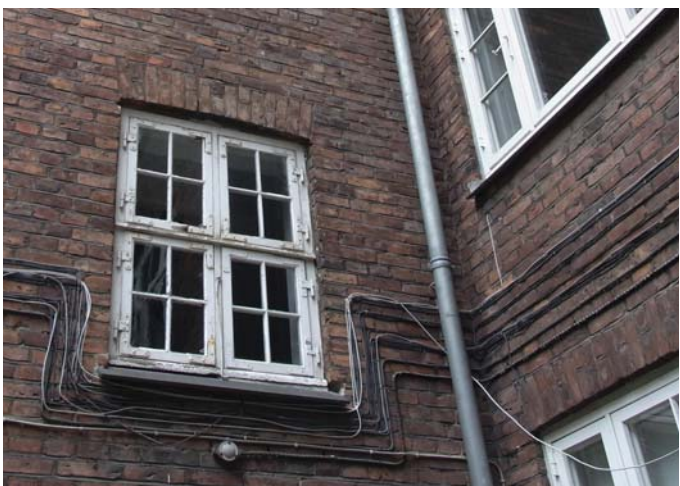
Facader og vinduer med renoveringsbehov
Gårdfacader og gavl
